CARACTERIZACION GEOLOGICA DEL DESLIZAMIENTO CHIZ (TURRIALBA, PROVINCIA DE CARTAGO, COSTA RICA) : AMENAZA Y PREVENCION.

Rolando Mora, Alexis Cerdas, Fernando Molina & Eduardo Vega
Escuela Centroamericana de Geología, Apdo. 35, 2060 UCR, San José, Costa Rica

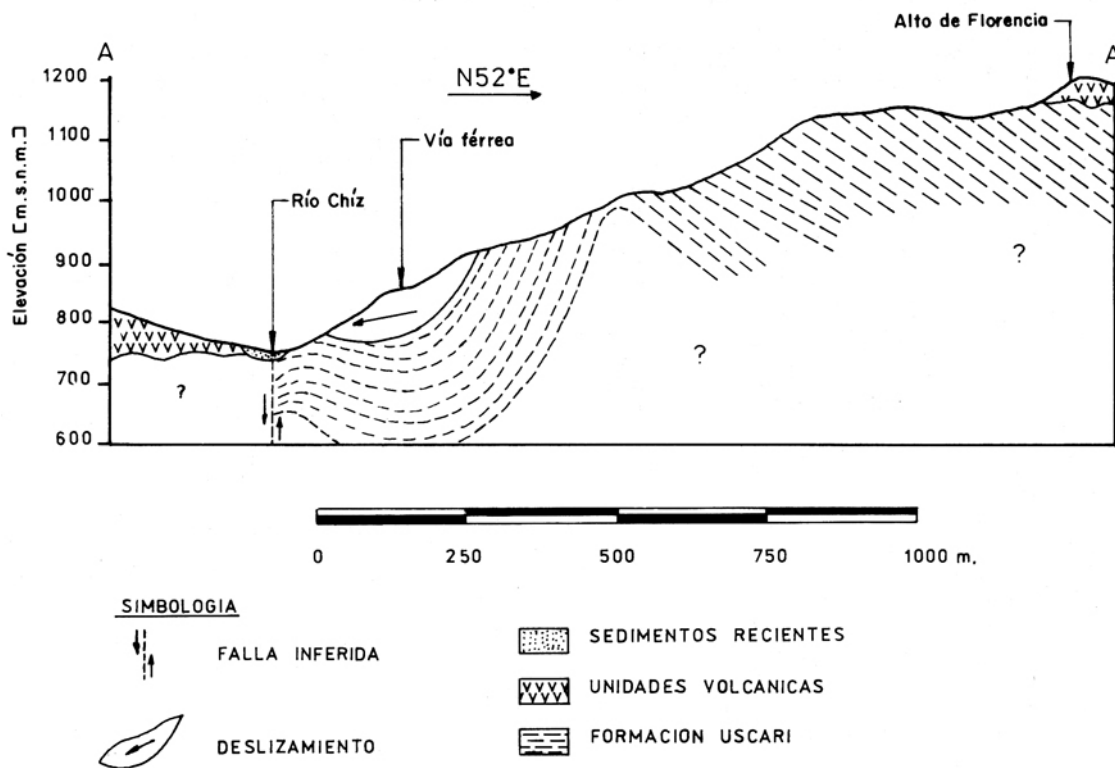
Fig. 3: Corte geológico longitudinal por el deslizamiento, mostrando el control geológico-estructural del fenómeno.

La superficie de ruptura aflora a unos 40 m. sobre el nivel del río, por lo que se le considera a este como un deslizamiento colgante. Esta superficie tiene forma curva aproximadamente circular (Fig. 3).

Incorporando la disposición de los materiales geológicos en un perfil que atraviesa longitudinalmente el deslizamiento (Fig. 3), se puede

observar, que éste se encuentra controlado por anomalías de índole geológico-estructural. El tipo de morfología del drenaje superficial local, la confluencia del río Chiz y sus afluentes prácticamente perpendicular, refuerza tal inferencia.

El deslizamiento se ha desarrollado en horizontes de suelos residuales, producto de la meteorización de las rocas pertenecientes a la Formación Uscari e involucra un volumen aproximado de 700 000 metros cúbicos.

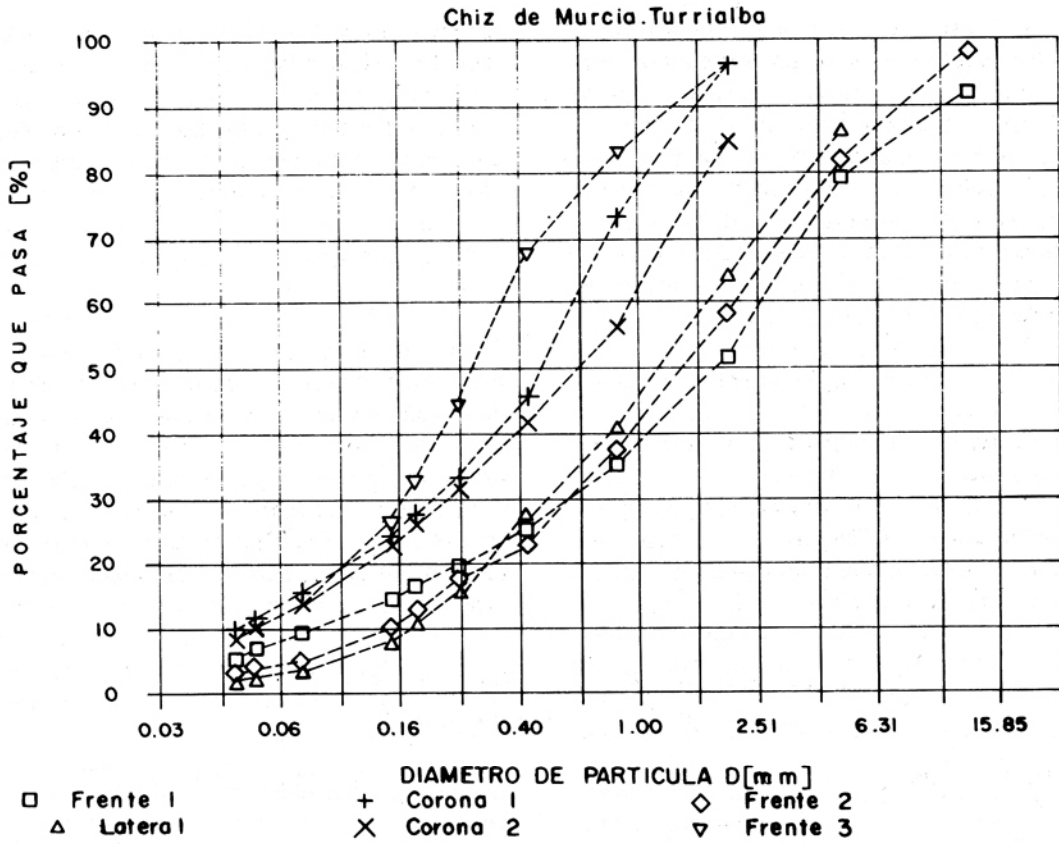
Fig. 4: Análisis granulométrico de muestras tomadas de diversos puntos del deslizamiento.

Los resultados de los análisis se resumen en el cuadro No.1 y las figuras 4 y 5. De acuerdo con éstos se realizó la clasificación de los materiales, observándose la presencia de una arena arcillosa con cantidad apreciable de finos en los niveles más superficiales del perfil de meteorización. En el frente del deslizamiento, a unos 40 metros sobre el cauce del río Chiz, se encuentra que los materiales tienden a contener menos finos, este es el caso de la muestra tomada del sitio donde aflora

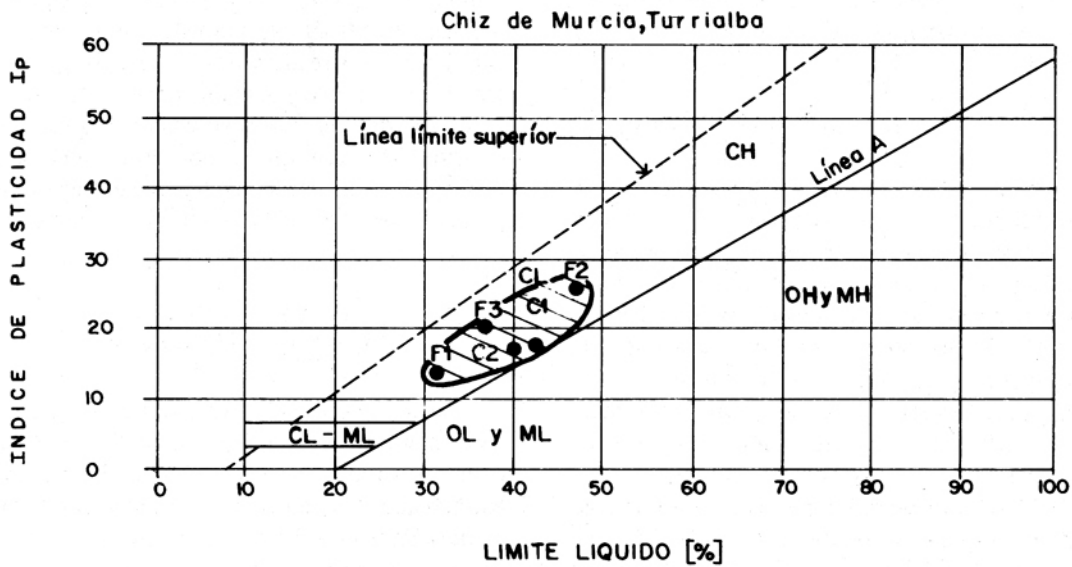
Fig. 5: Diagrama de plasticidad y ubicación de las muestras tomadas del deslizamiento. F1: Frente 1; F2: Frente 2; F3: Frente 3; C1: Corona 1; C2: Corona 2.

la probable superficie de ruptura. Esta se clasifica como una arena bien gradada con pocos finos. Al profundizarse más, se nota que de nuevo se manifiesta un incremento en la cantidad de finos.

Las observaciones de campo y las características físicas del material de donde se tomó la muestra denominada Frente 2, indican que este es el horizonte en donde los autores consideran que se ha desarrollado la superficie de ruptura del deslizamiento.

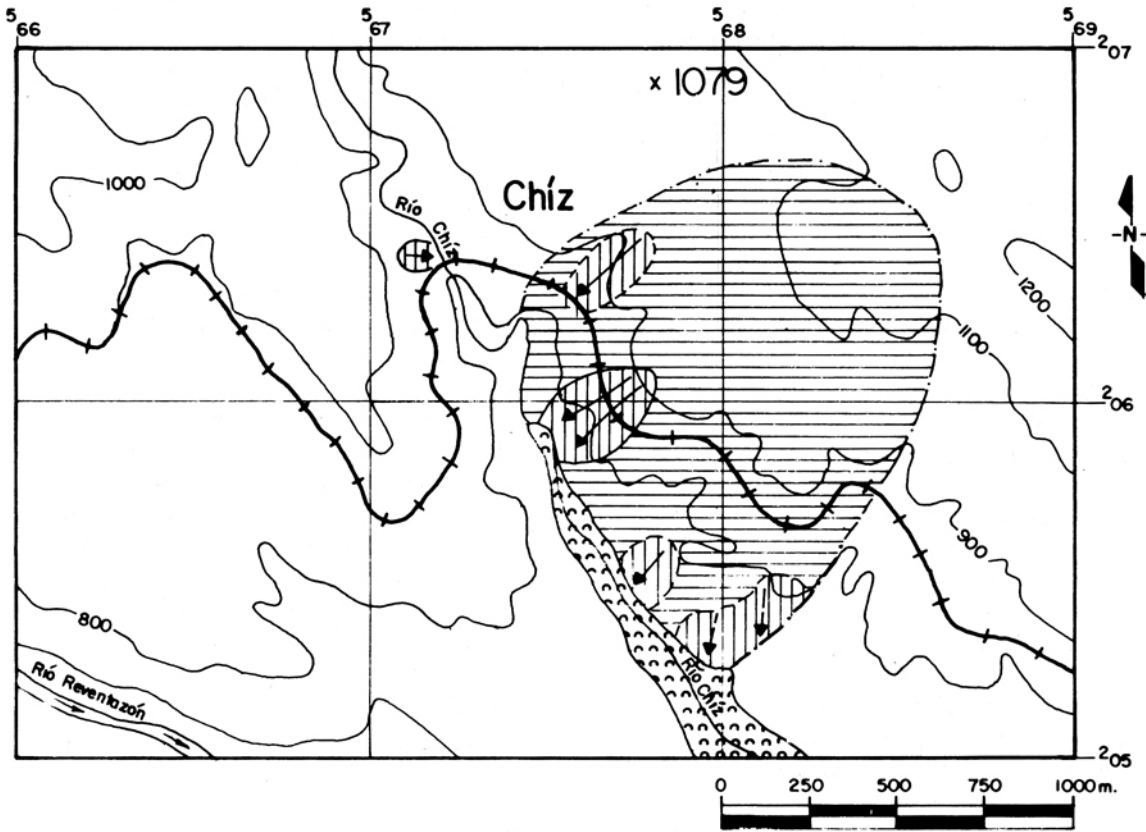
Fig. 6: Sector bajo amenaza de deslizamiento y avalancha de lodo.

En esta región se encuentran los deslizamientos actualmente activos y se han detectado en el área otros sitios con fenómenos similares que, de alcanzar un período de actividad violenta, podría causar el desprendimiento de un volumen considerable de material capaz de represar el río Chiz (Fig. 6).

Es el área que se indica con barras verticales en la figura 6. Corresponde con los deslizamientos observados en el campo y que están actualmente activos, así como otros menores y que también presentan indicios de actividad. Uno de éstos, el de mayores dimensiones, ha afectado la vía férrea causando daños tales como hundimientos y trastornos en el tránsito normal de ferrocarriles, además de la destrucción de algunas viviendas.

Este deslizamiento posee un movimiento continuo y una gran cantidad de grietas, las que en época de invierno, al llenarse de agua, ejercen empujes hidrostáticos adicionales que tienden a

movilizar la masa deslizante en forma más acelerada. Es posible que este fenómeno afecte en un futuro no muy lejano las viviendas de siete familias, la vida misma de sus habitantes y sus cultivos, así como la vía férrea, líneas de transmisión eléctrica y el acueducto del lugar.

Ha sido indicada como el área punteada (Fig. 6) y está relacionada directamente con el fenómeno de inestabilidad de laderas antes descrito. Si alguno de los deslizamientos (activos o inactivos) alcanza un período de actividad violenta, podría desprender un volumen considerable de material sobre el cauce del río Chiz, formando un embalse temporal, el que podría romperse violentamente, originando una avalancha de lodo y fragmentos de roca que se encausaría aguas abajo, afectando las márgenes del río Chiz y el caserío Cañaveral, situado en la confluencia de los ríos Reventazón y Chiz.

Esta región ha sido delimitada por medio de criterios fotogeológicos y geomorfológicos. Se localiza dentro de las unidades sedimentarias cartografiadas y se identifica como una región altamente susceptible y actualmente en estado precario de equilibrio. Los deslizamientos ya descritos son evidencia de que se encuentra en una etapa de reactivación, por lo que merece una atención particular de parte de las autoridades competentes.

- Evacuar siete familias que habitan en las cercanías del sector crítico, ya que de movilizarse súbitamente el deslizamiento serían afectadas directamente.
- Reubicar el caserío Cañaveral, con el objetivo de protegerlo ante eventuales avalanchas.

- Regular el tránsito de trenes de carga, limitando su velocidad y el peso de la carga que transportan, así como evitar la circulación de trenes de pasajeros por el área afectada.

- Monitorear periódicamente la evolución del deslizamiento y su influencia sobre las áreas circundantes, principalmente la región susceptible a sufrir fenómenos de inestabilidad.

- Empezar un programa de manejo adecuado de aguas superficiales, en el sentido de evitar la generación de empujes hidrostáticos adicionales por llenado de grietas.
