RECONSTRUCCION HISTORICA DEL DESLIZAMIENTO DE SANTIAGO DE PURISCAL

Giovanni Peraldo¹⁾ & Fernando Molina²⁾

ABSTRACT: This study is a compilation of data obtained from archives, newspapers and interviews, concerning the history and damages of the Santiago de Puriscal landslide. Damages since 1877 up to the Present are included. The purpose of this compilation is to present a historical model of the reactivation of the landslide with time. We found, that there is a interaction of antropogenic and natural aspects in the evolution of the landslide.

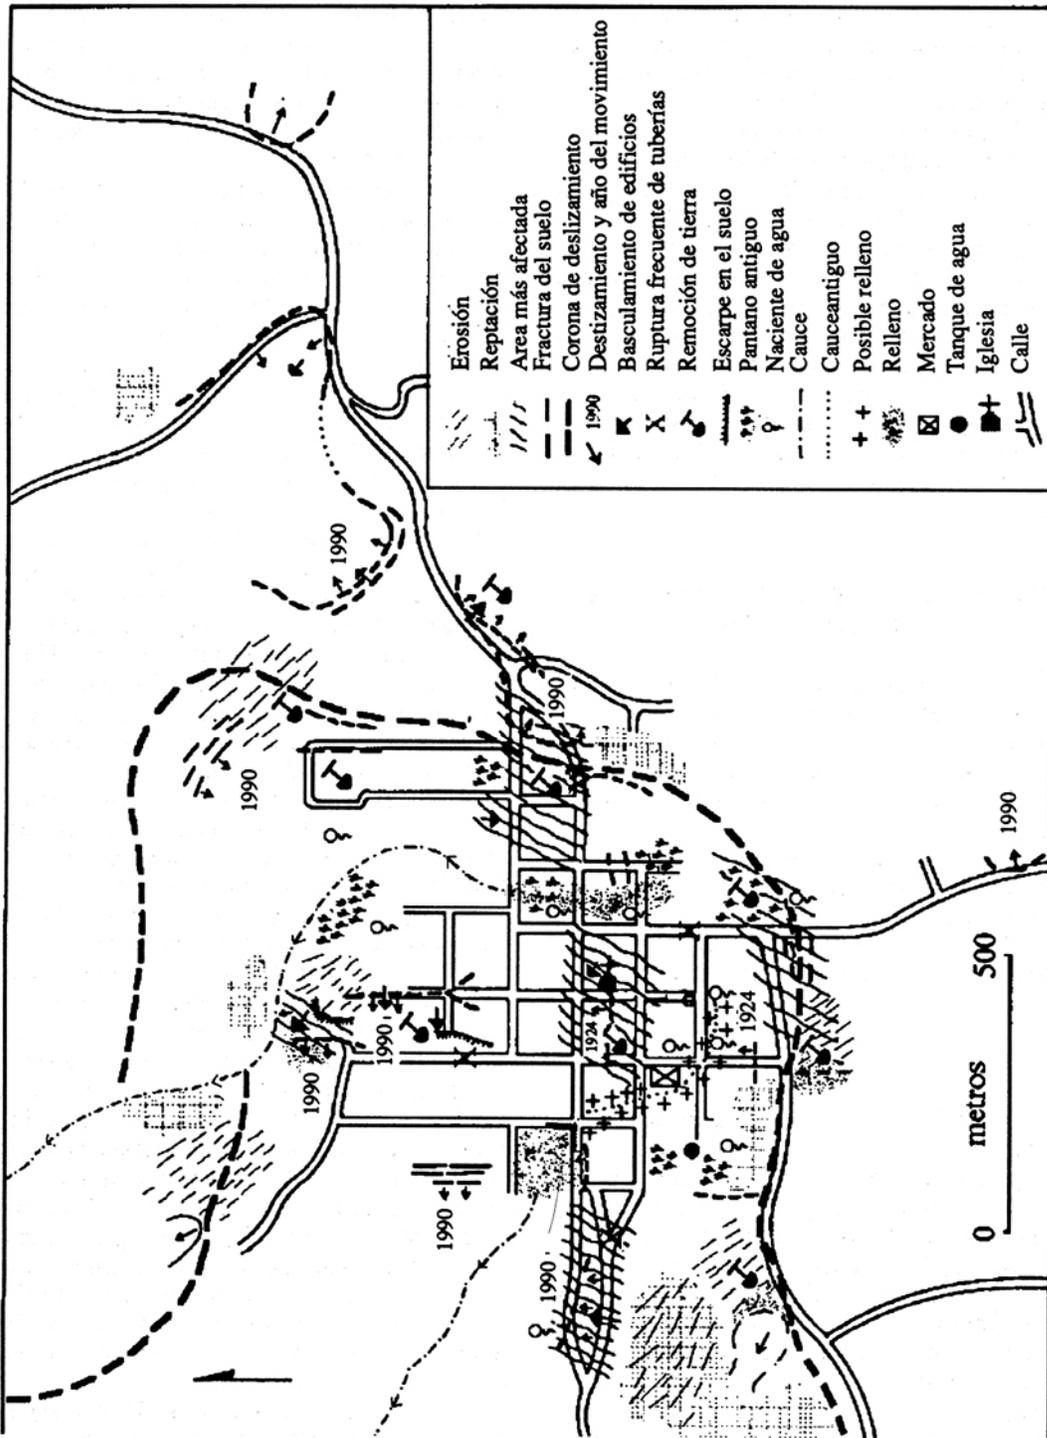
Otras remociones importantes de tierra, se hicieron en Santiago para rebajar algunos cerros que existían alrededor de la ciudad (Fig. 1). En este sentido será bueno preguntarse: ¿Qué se hizo con la tierra que fue movilizada con las remociones efectuadas? ¿Se utilizó para rellenos dentro del núcleo urbano? Todo indica que sí, pues conjuntamente a lo anterior se presenta la práctica generalizada de confeccionar rellenos; uno de los más grandes está ubicado en Barrio El Carmen el cual cubre cerca de 2 manzanas de terreno. Se construyó al inicio de los años 60 un muro de retención, pues el terreno se estaba erosionando (Fig. 1).

Un servicio municipal que está muy bien documentado es la red de servicio de agua potable instalada desde 1926. Desde su instalación, se hicieron presentes daños en la red de distribución, como lo muestra la Tabla 3. En la figura 1 se indican los lugares donde comúnmente se quiebran las tuberías. En 1948, se solicita la construcción de un tanque para almacenamiento de agua potable. El 22 de setiembre de 1958, se avisa que el tanque de agua tiene un daño que parece grave (Archivo Nacional, Serie Fomento, N°. 2809). Un entrevistado de la localidad ubicó ese tanque cerca de la actual estación de buses de Santiago.

Fig. 1: Mapa de la ciudad de Santiago de Puriscal, donde se muestra la corona activa del deslizamiento (según MORA, 1990). Además, se representan diferentes rasgos que se lograron recuperar de la información histórica consultada.

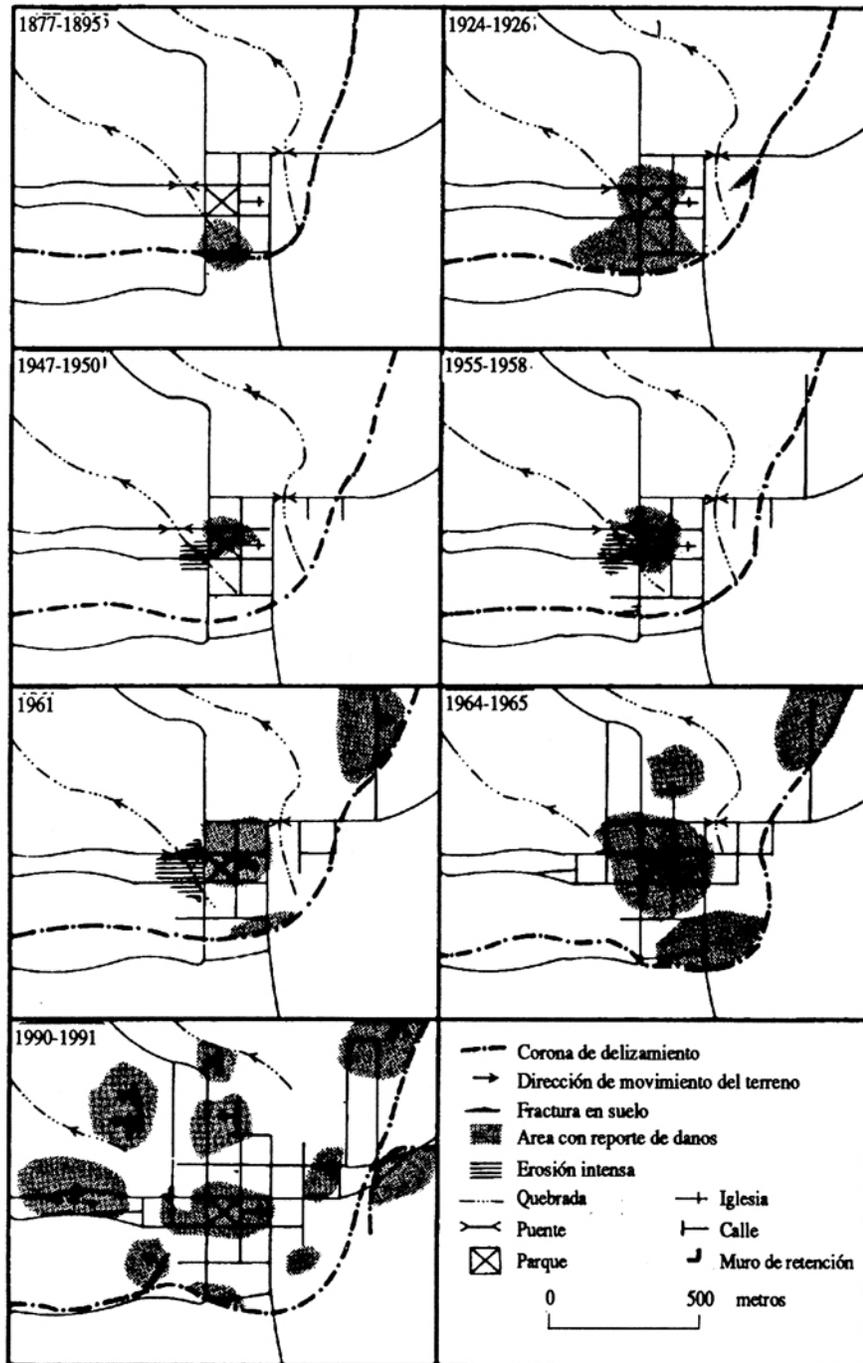
Fig. 2: Evolución del deslizamiento con base en la información histórica. Se observan áreas de daños y el cambio en la corona del deslizamiento desde 1877 hasta 1991.

La figura 2 muestra una serie de mapas donde se ubica la corona activa del deslizamiento para diversas épocas de la historia de Santiago. Esta corona es producto de reactivaciones del deslizamiento porque evidencias morfológicas indican que es un deslizamiento muy antiguo (Mora, 1990). Con el desarrollo de la población se reactivaron áreas que se pueden llamar "potencialmente deslizantes". Esta interpretación está sustentada por los datos de documentos y entrevistas realizadas. En 1877 los daños se localizaron dentro del área limitada por las quebradas Cirrú y Marín. Se indica la posible traza de la corona del deslizamiento para el período 1877-1895. En 1924-26 ya se puede ubicar la corona activa por las fracturas de 1924 y rodeando los cerros que todavía no habían sido arrasados por maquinaria pesada. De 1947 a 1961 existe mucha erosión de la quebrada Cirrú, por lo cual se construyó un muro de retención (ver período 1964-65). Además, se observa que la corona retrocede hacia el SE. Finalmente, se muestra la corona actual para el período 1990-91. Se puede observar que en el lado este de la ciudad la corona se mantiene estática.
