LICUEFACCIÓN DE SUELOS Y FENÓMENOS ASOCIADOS DURANTE EL TERREMOTO DE LIMÓN

Sergio Mora¹. & Susumu Yasuda²

ABSTRACT: The April 22, 1991 Telire-Limón earthquake ($M_s = 7.5$) caused considerable damage in Costa Rica and Panamá. Close to 3000km² were affected by soil liquefaction-related phenomena, which occurred extensively in the the Caribbean lowlands of Limón province (Matina, Moín, Banano, Sixaola) in Costa Rica and Bocas del Toro (Changuinola, Almirante) in Panamá.

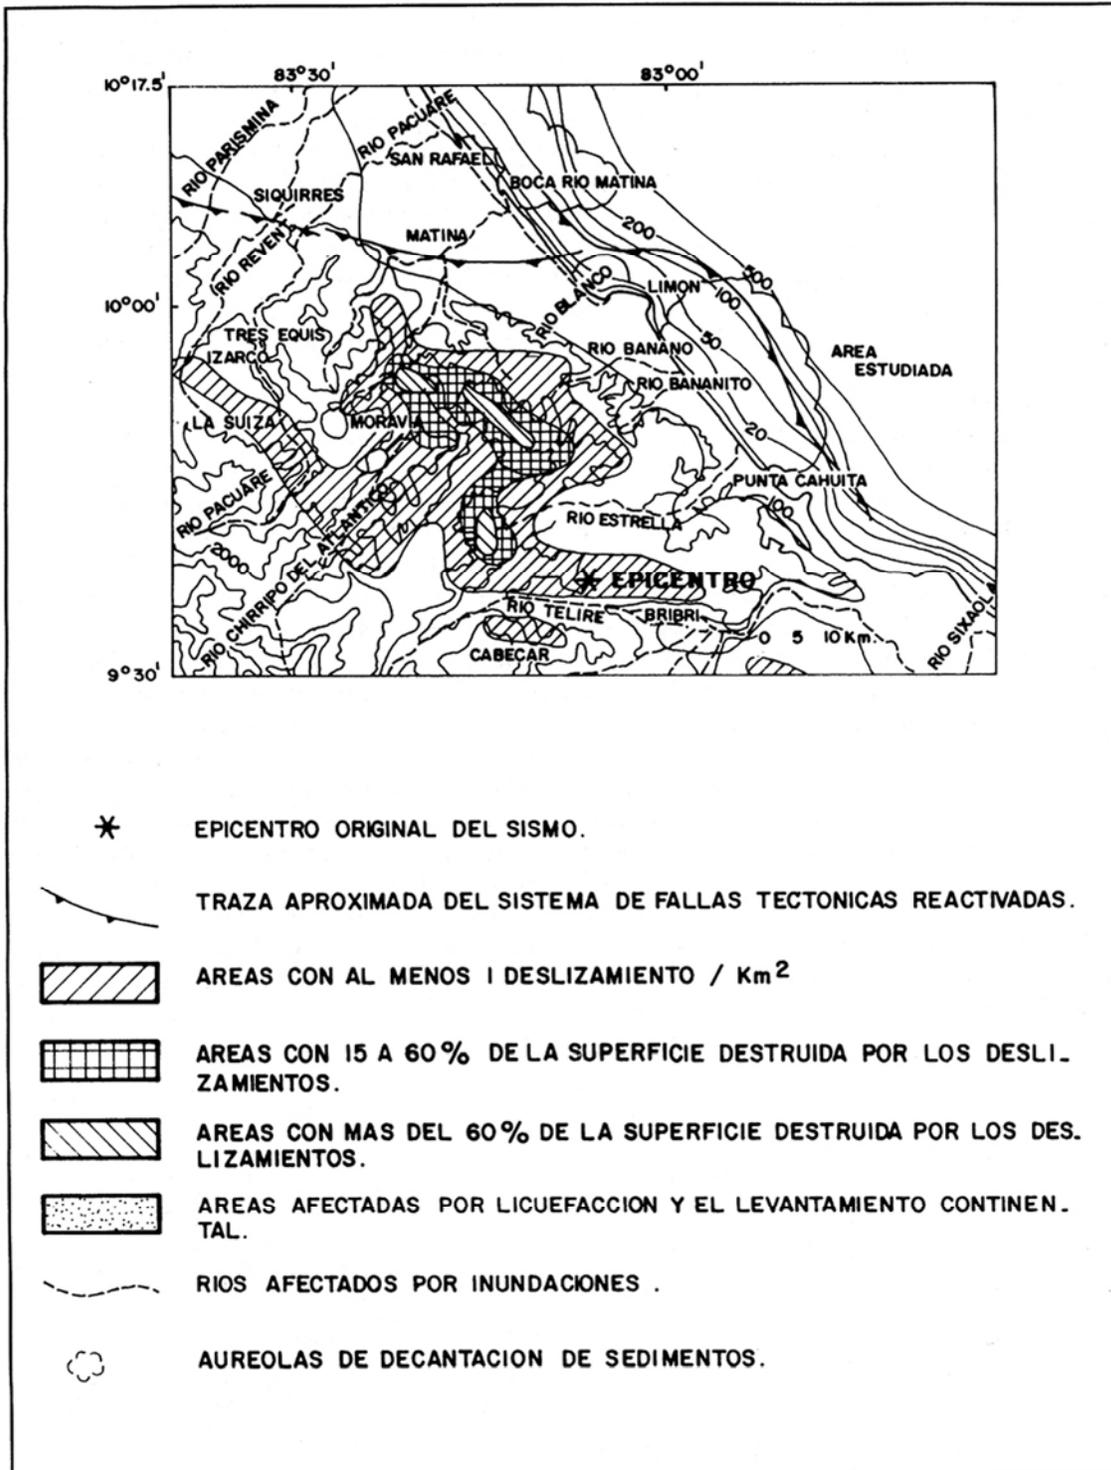
La figura 2 muestra un mapa con la distribución de efectos geológicos y geodinámicos más relevantes. Cerca de 3000 km² fueron afectados por la licuefacción y sus fenómenos asociados

(volcanes de arena, fracturación del suelo, desplazamientos laterales, subsidencias del suelo, etc.) (Mora et. al, 1994).

Fig. 2: Mapa de efectos geológicos - geodinámicos generados por el Terremoto de Limón.

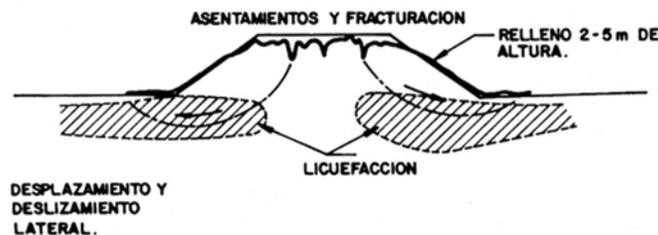
En este sector, el relleno sobre el cual fue construida la Carretera Nacional No. 32 fue dañado severamente entre los alrededores del puente sobre el Río Chirripó y Moín, aproximadamente en 40 km. Se desarrolló una fractura central paralela al eje de la carretera y un desplazamiento lateral hacia ambos lados del relleno. Las fracturas alcanzaron en algunos sitios hasta 3,5 m de profundidad.

En la figura 6 aparece un esquema que pretende explicar este fenómeno. La licuefacción puede haber ocurrido bajo el relleno en una capa de arena

fina situada bajo el nivel freático, entre 1 y 6 m de profundidad bajo el nivel del terreno original ocasionando una súbita pérdida de la capacidad soportante del terreno. Numerosos volcanes de arena fueron observados cerca de la carretera y dentro de las plantaciones de banano en donde muchos de los canales de irrigación y drenaje fueron obstruidos.

Fig. 6: Esquema ilustrativo del desarrollo de la licuefacción y de los daños en la Carretera Nacional N° 32 entre el Río Chirripó y Limón.

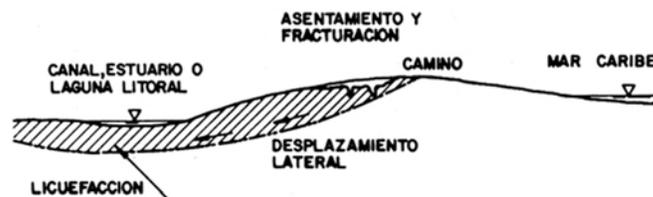
La figura 7 muestra un esquema en el que se intenta explicar el mecanismo de ruptura. Los movimientos producidos por el desplazamiento lateral del terreno siempre ocurrieron tierra-adentro, es decir, hacia las leves depresiones del terreno en el fondo de los canales, lagunas litorales y pantanos. Los materiales recogidos de los volcanes de licuefacción mostraron una composición granulométrica de arena media limpia (Figura 4).

Fig. 7: Esquema de desarrollo de los desplazamientos laterales en las barras y cordones arenosos del Litoral Caribe.

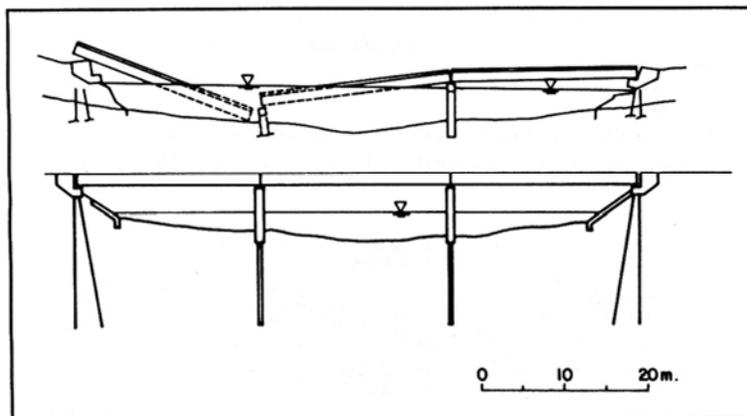
El puente sobre el río Vizcaya, compuesto por tres lozas de concreto prefabricadas de sección en "I", estaba sostenidas por dos pilares que colapsaron abruptamente. La figura 8 muestra un diagrama esquemático de los daños en su estructura. Uno de los bastiones sufrió un colapso completo a causa de la licuefacción de su fundación. La estructura de contención de la rampa de aproximación sur del puente sufrió una rotación de 8° hacia el oeste y fue empujada hacia el centro del río a causa del desplazamiento de la rampa de aproximación.

Fig. 8: Esquema ilustrativo de los daños sufridos por el puente sobre el Río Vizcaya, Carretera N° 36.

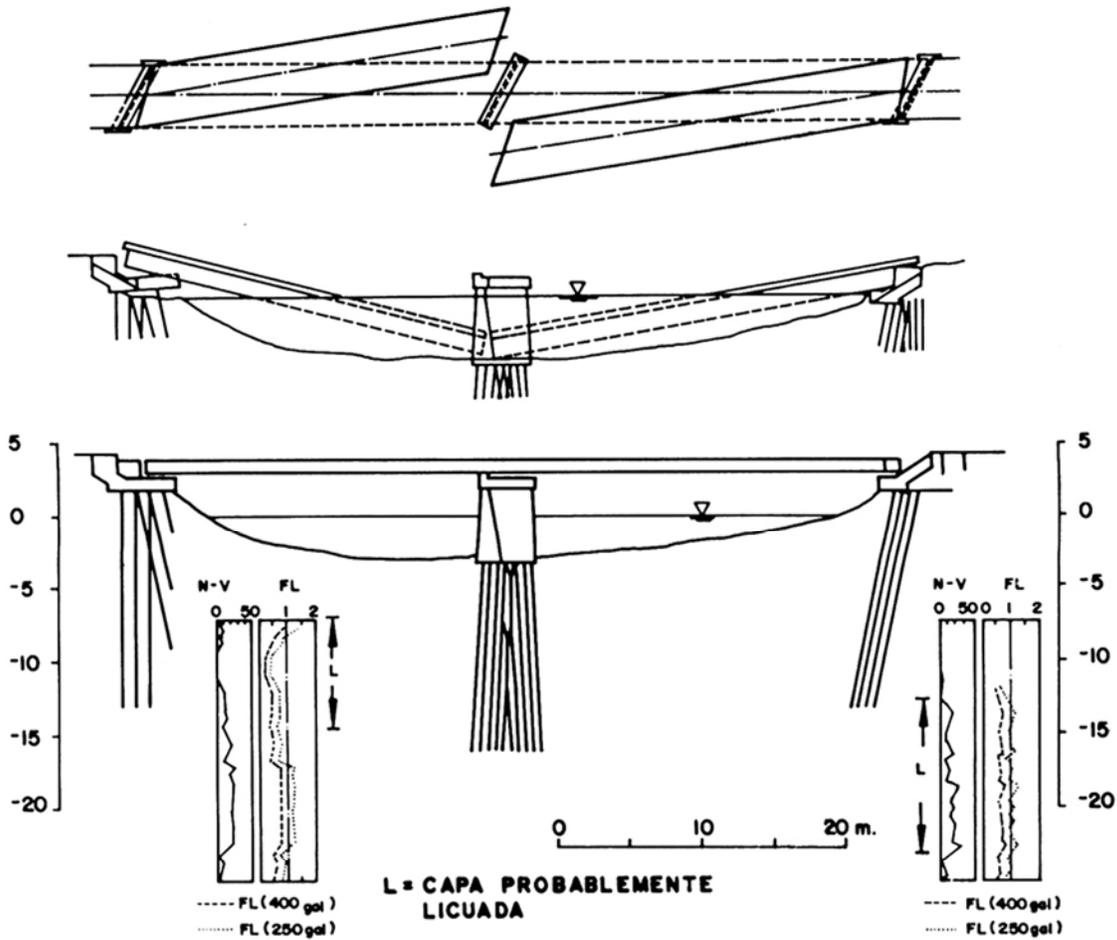
El puente sobre el río Bananito, compuesto por dos lozas con perfil en "I", sostenidas por un bastión en el centro del cauce, sufrió también un colapso total (Fig. 9). El río Bananito fluye paralelo con la línea de costa por alrededor de 4km antes de desembocar en el Mar Caribe. Debido a que el puente cruza el río en esta porción paralela, la carretera No. 36 adquiere una forma de "S" cerca del puente.

Fig. 9: Esquema que muestra los daños ocurridos al puente sobre el Río Bananito, Carretera N° 36.

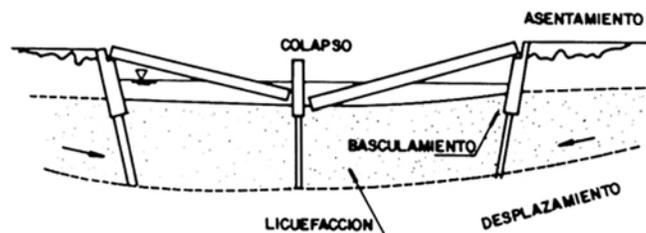
numerosas fracturas a lo largo de las márgenes del río y la rampa de aproximación sufrió desplazamientos laterales severos hacia el río (Fig. 10). La estructura de apoyo del sur desarrolló una rotación de cerca de 15° a causa del desplazamiento lateral.

Consecuentemente y como lo muestra la figura 10, es de suponer que el colapso de las estructuras de fundación se inició a partir del momento en que el terreno comenzó a licuarse en ambas márgenes

Fig. 10: Mecanismo probable de desarrollo de los daños debidos a la licuefacción de suelos y por el desplazamiento lateral en los bancos aluviales y que afectaron los puentes de la Carretera N° 36.

del río. La licuefacción puede haber ocurrido hasta la profundidad de las puntas de los pilotes o incluso mayor. De esta manera se desarrolló un desplazamiento lateral hacia la depresión del centro del río, empujando y haciendo girar los apoyos laterales del puente. Esto provocó que las lozas se desmontaran y colapsaran. La pérdida momentánea de la capacidad soportante bajo uno de los pilares centrales del puente Vizcaya, generó un asentamiento súbito y la subsidencia del suelo, lo que hizo que el pilar se hundiera en el terreno.
