# DRENAJE ÁCIDO DE ROCAS EN TALUDES DE LA RUTA NACIONAL 27, SAN JOSÉ - CALDERA, COSTA RICA

## ACID ROCK DRAINAGE ON SLOPES FROM ROUTE 27 SAN JOSÉ - CALDERA, COSTA RICA

Paulo Ruiz<sup>1,2\*</sup>, Alejandro Arauz<sup>2</sup>, Jairo Garcia<sup>2</sup>, Giorgi Villalobos<sup>2</sup>,  
Ariel Sedó<sup>2</sup>, & Carolina Suárez<sup>2</sup>

<sup>1</sup>Laboratorio Nacional de Materiales y Modelos Estructurales  
(LANAMME-UCR), Universidad de Costa Rica

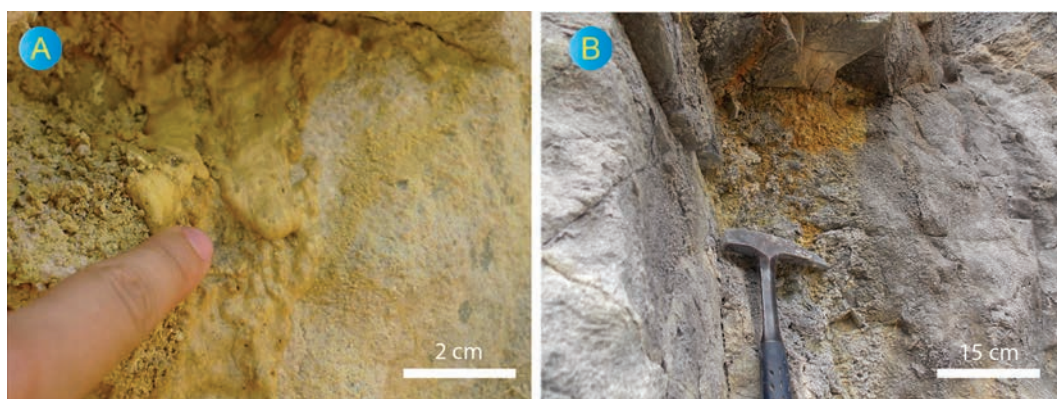
Fig. 5: A) Afloramiento en estacionamiento (46+300). Se muestra la presencia de azufre con una textura fluidal en primer plano, pero también en forma de seudoesferas o nódulos en la parte superior izquierda. B) Azufre en nódulos en afloramiento en estacionamiento (48+000). Este azufre posiblemente sea el resultado de la oxidación de pirita, que también fue identificada en las rocas de estos sitios.

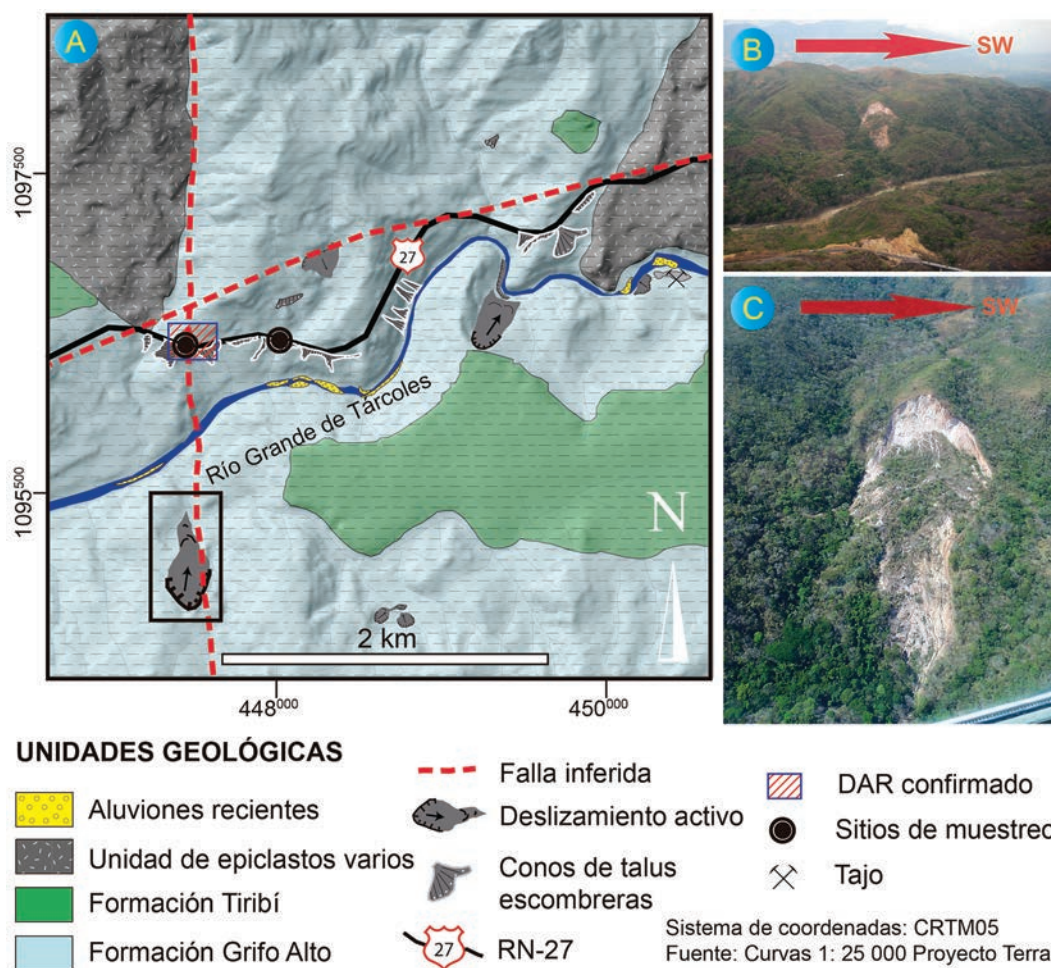
Fig. 6. A.) Mapa geológico del área de estudio. B.) Fotografía aérea oblicua donde se observa en la parte inferior la RN-27, específicamente el talud muestreado en el estacionamiento del km 48+000, en la parte media, se observa el río Grande de Tárcoles y más atrás un deslizamiento activo de tamaño considerable que podría afectar un poliducto ubicado sobre el cauce del río. C.) Detalle de deslizamiento en la margen izquierda del río Grande de Tárcoles, se notan materiales muy meteorizados y similares a los observados en los taludes de la RN-27. Fotografías cortesía de Gerardo Soto.

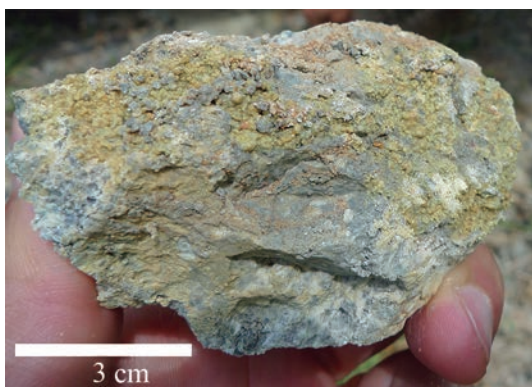
Fig. 7: Muestras de lava andesítica de la Formación Grifo Alto, con alto grado de alteración hidrotermal y presencia de nódulos de sulfuros, ubicada en el estacionamiento 48+000.

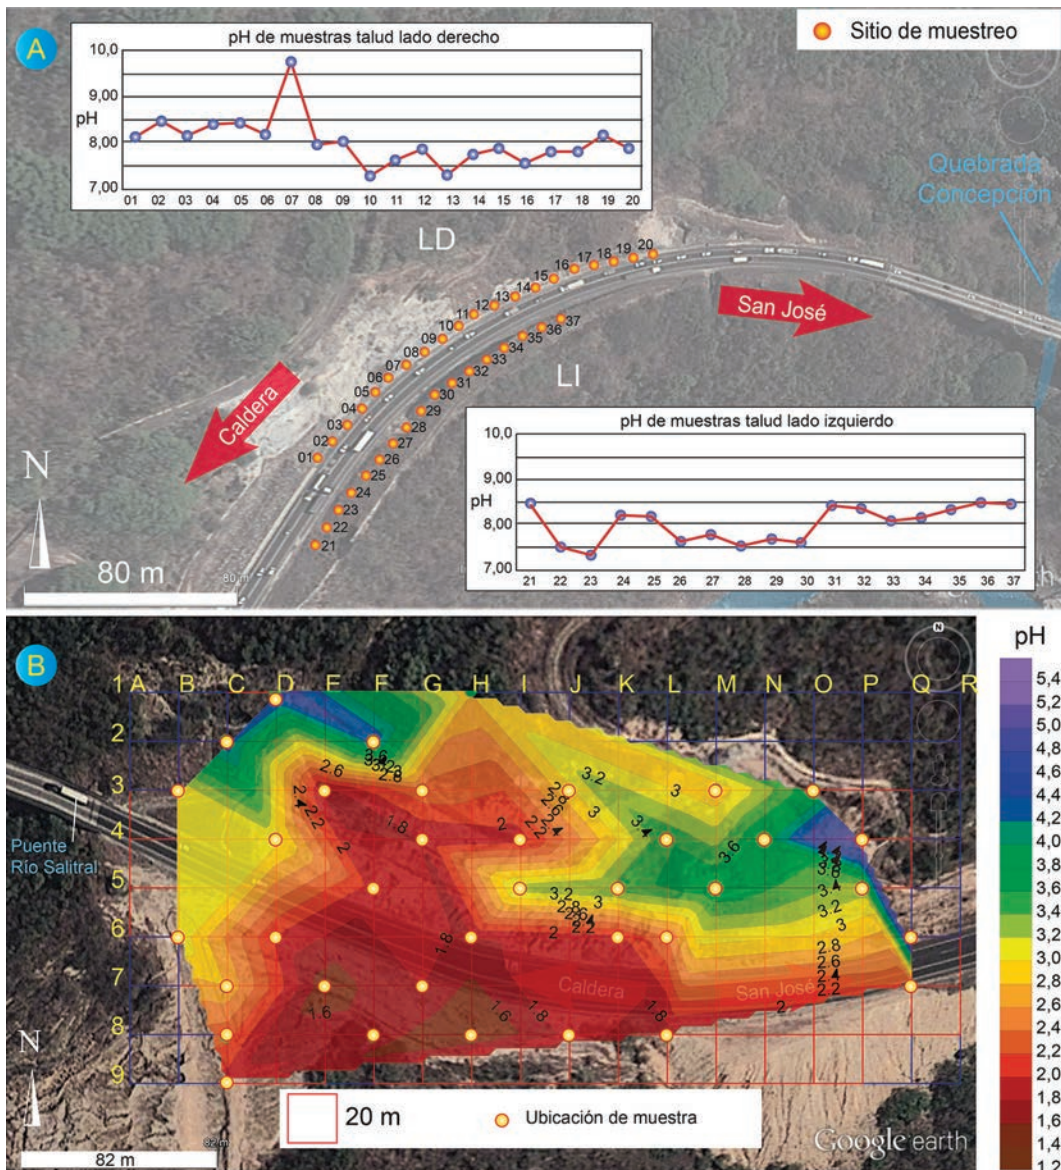
Según los resultados obtenidos, las rocas de este sitio, a pesar de tener una coloración rojiza en su parte externa, no están generando DAR. El valor de pH más bajo obtenido en las mediciones del laboratorio fue de 7,29, mientras que el valor promedio de pH fue de 7,98. Por lo tanto, se puede considerar que los materiales rocosos, tanto del talud del LD como del LI están generando drenajes alcalinos.

Todas las muestras de suelo analizadas en este sitio, presentan una acidez  $< 5,35$ , por lo que según la clasificación de USEPA (1994), se podrían agrupar entre altamente ácidas y blandas ácidas. Al realizar una comparación de la acidez de los suelos de este sitio con otros líquidos o compuestos, se nota que estos suelos presentan valores menores que la lluvia ácida y la mayoría presentan una acidez similar a la del ácido gástrico (2,0) o ácido de batería ( $< 1,0$ ).

Al mostrar la distribución de acidez de los suelos analizados en este sitio, se observa que las muestras con los valores de pH más bajos están ubicadas en la zona central del talud, tanto del lado izquierdo como del lado derecho. Las muestras ubicadas en sector NE y alejándose del núcleo del talud presentan los valores más altos de pH, sin embargo todas presentan valores por debajo del pH neutro (Fig. 8B). En la parte central del talud se encontraron fracturas y varios planos de falla. Con base en los resultados de pH obtenidos y su distribución cerca de estas estructuras, se consideró que la acidez de los materiales en el talud podría estar directamente asociada con la ubicación de esta zona de falla.

Fig. 8: A) Resultados de la determinación de pH en pasta realizados a las rocas ubicadas en los taludes rocosos del estacionamiento 45+600. Como se observa, todas las muestras presentan valores de pH superiores a 7. B) Resultados de muestreo general de suelos en talud de estacionamiento 48+000, la distribución de la curvas se realizó con una interpolación de tipo triangulación lineal, con el fin de no generar interpolación en las zonas donde no existen datos.

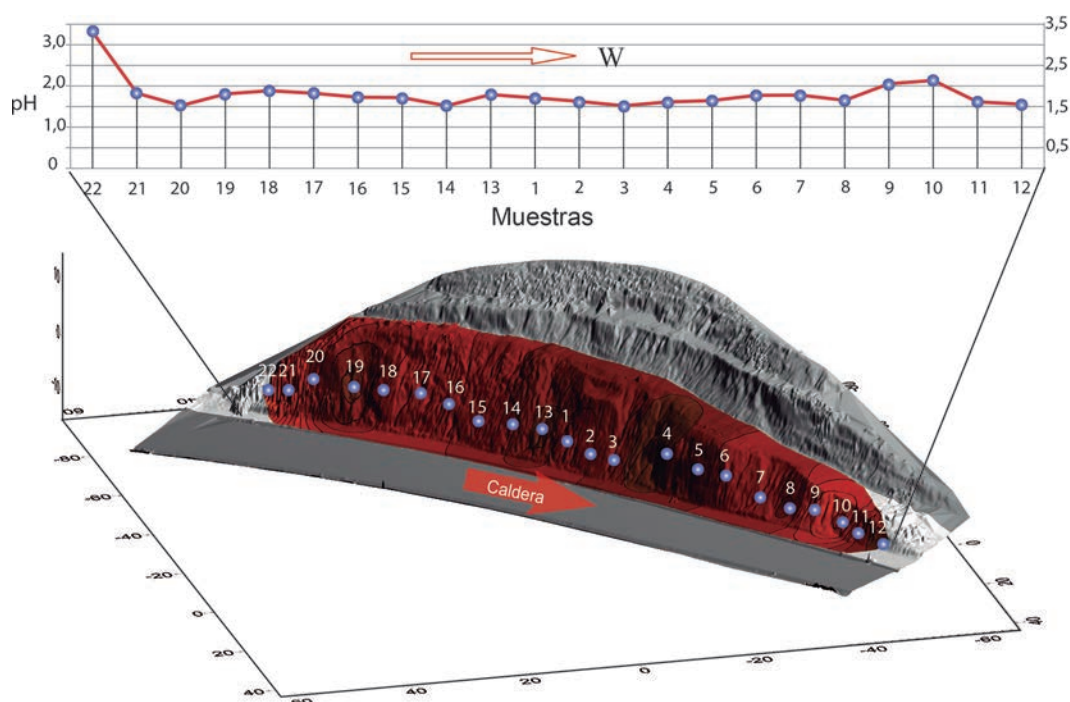
Según la clasificación de pH de USEPA (1994), este sitio corresponde con una alta acidez, los niveles en algunos casos son muy cercanos a los que se pueden obtener por ácido de batería. El borde izquierdo de la zona de muestreo (primeros 6 metros), presenta el valor más alto (pH 3,31), pero este valor es anómalo comparado con el resto, mientras que los valores más bajos de pH 1,52 están ubicados en la parte central entre los 66 y 78 m.

Fig. 9: Distribución de pH en los suelos y rocas tomadas de la parte inferior del LI del talud en el estacionamiento del kilómetro 48+000. Nótese cómo la variación es muy poca y casi todas las muestras presentan valores de pH inferiores a 2.

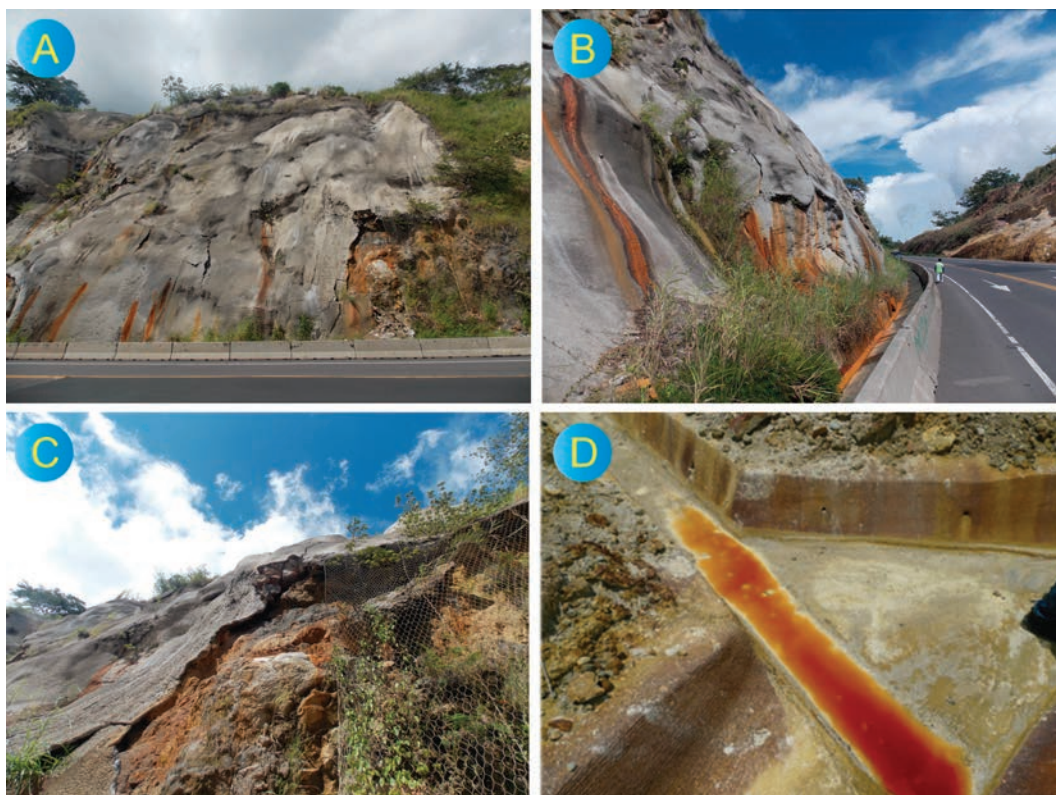
sus propiedades físicas, hasta el punto de que se desgrana completamente. En la parte inferior del talud, el concreto lanzado está agrietado y permite la salida de agua, que está lavando el material más fino y suelos del talud, lo cual ha ocasionado inestabilidad al talud y hace que el concreto se esté resquebrajando aún más.

Hay puntos en este talud donde las pendientes son muy fuertes con ángulos casi verticales y hasta con pendientes negativas. En las zonas donde el concreto ha colapsado, hay material en voladizo y el acero de las mallas electrosoldadas está expuesto. El acero se presenta con oxidación y corrosión intensa.

Fig. 10: A) Concreto lanzado con pátinas de óxidos de hierro en la parte inferior. B.) En la parte central se observa la cuneta con acumulación de óxidos de hierro. C) Colapso de concreto lanzado que deja expuesto el acero de las mallas electro-soldadas. D) Acumulación de aguas con coloración rojiza en una cuneta ubicada en la segunda berma del talud LD estacionamiento 48+000 de la RN- 27. Nótese los bordes de color blancuzco producto de la reacción del componente calcáreo del cemento de la cuneta y el agua ácida.

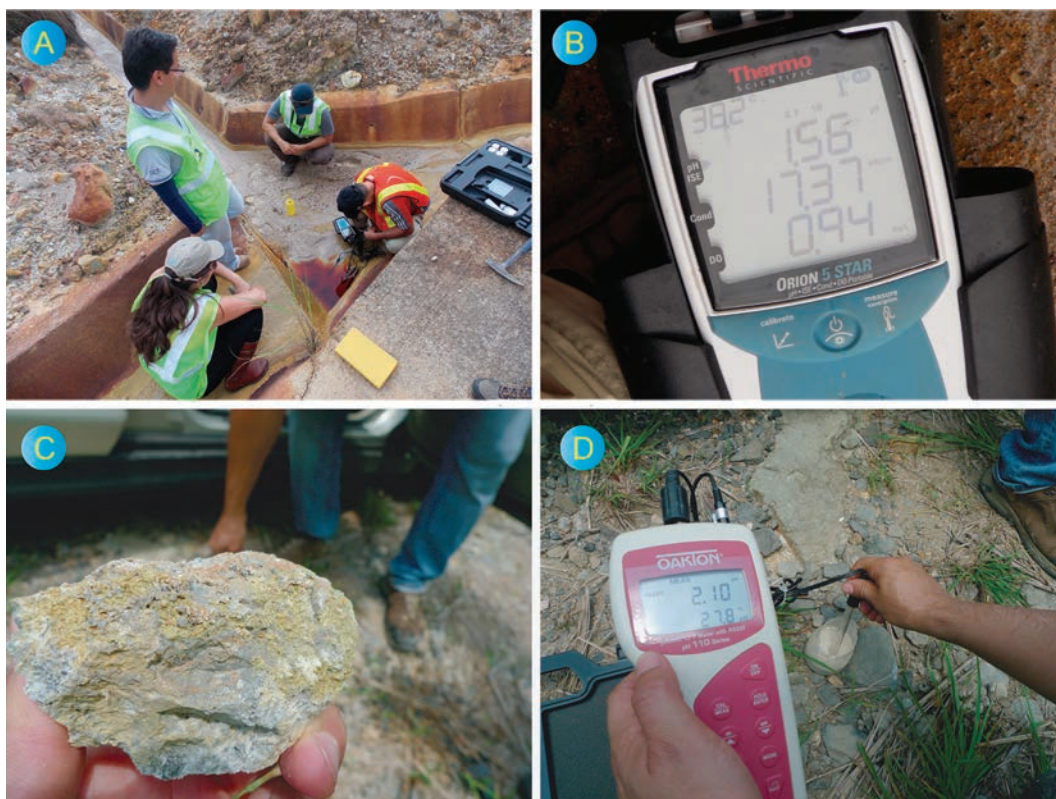
Fig. 11: A.) Se muestra el agua estancada en la cuneta donde se realizó la medición de pH in situ. La coloración rojiza es típica de aguas muy ácidas. B.) Resultado de medición de pH de agua estancada (1,56) un poco menos que el ácido de batería C.) Muestra de roca alterada con presencia de azufre, con la cual se generó la pasta a la que se le hicieron las mediciones de pH. D.) Resultados de medición de pH de pasta (2,1).
