EVALUACIÓN INTEGRAL DE “PUENTE DE PIEDRA”, GRECIA, COSTA RICA Y SU POTENCIAL TURÍSTICO

INTEGRAL CONDITION ASSESSMENT OF “PUENTE DE PIEDRA”, GRECIA, COSTA RICA AND ITS TOURISM POTENTIAL

Laboratorio Nacional de Materiales y Modelos Estructurales (LANAMME-
UCR), Universidad de Costa Rica

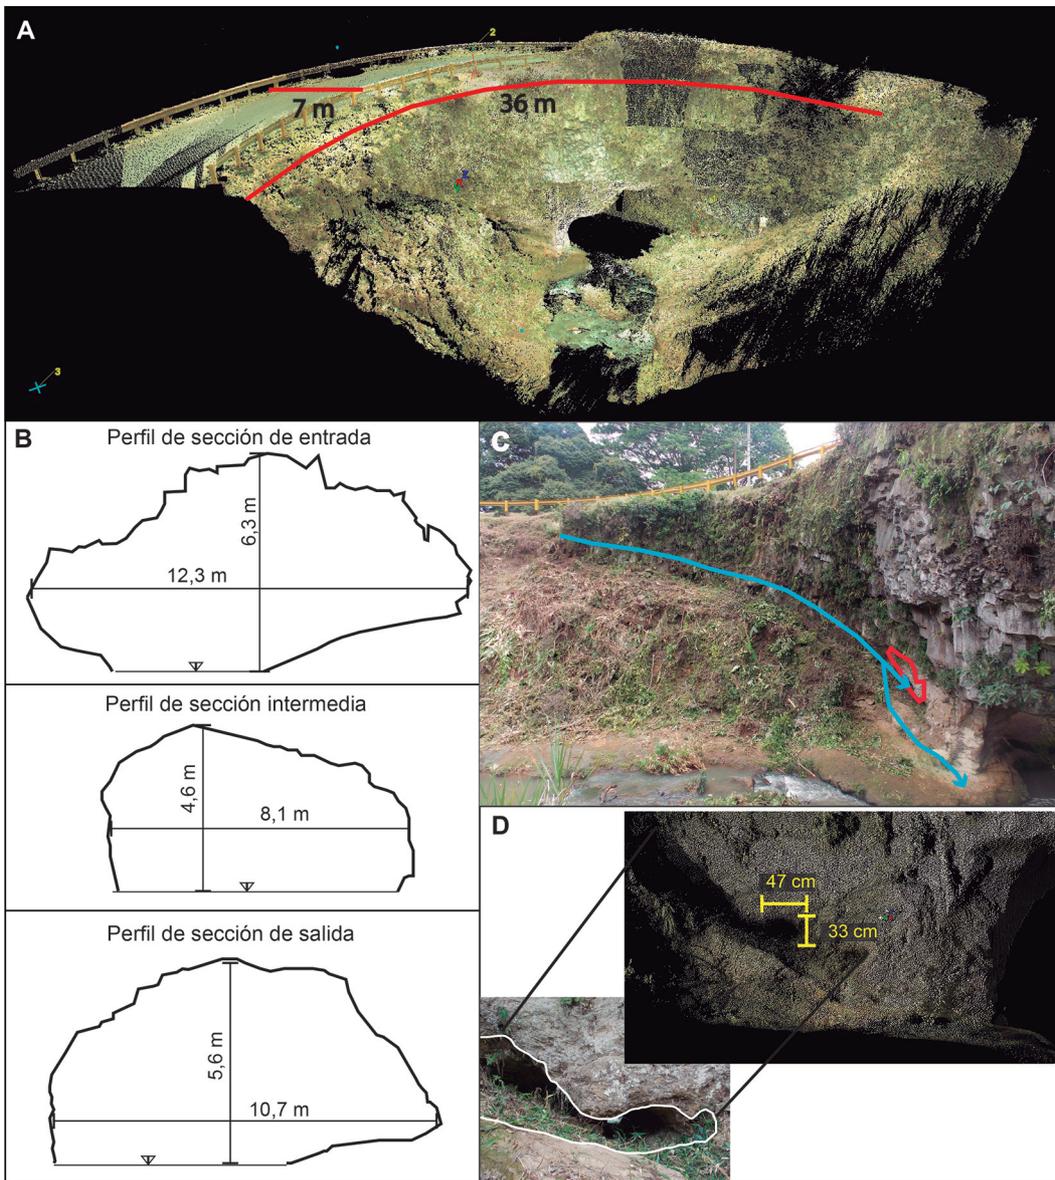
En la parte inferior central se ubica la forma de arco que deja pasar el agua. Se trata de una abertura semicircular con el dintel arqueado, con un ancho y altura máximo en la sección de entrada de 12,3 m y 6,3 m, y mínimo en la sección intermedia de 8,1 m y 4,6 m (Fig. 3B). Tiene una abertura pequeña al pie del macizo en la pared izquierda, generado por la escorrentía y el mal manejo de aguas superficiales en esta margen del río (Fig. 3C).

Fig. 3: A) Imagen lidar del Puente de Piedra, con las dimensiones de la parte superior. B) Perfiles de tres distintas secciones del arco. La sección intermedia es la que presenta la menor capacidad hidráulica de las tres. C) Orificio ubicado aguas arriba en la parte inferior del macizo al margen izquierdo del cauce, producido por la erosión hídrica sobre la unidad de tobas, que debido a su textura blanda y granulometría, el aporte de agua por las crecidas del río y las aguas superficiales que descienden por el macizo provocan el lavado del material. D) Detalle del orificio con dimensiones 33 cm de alto y 47 cm de ancho, su mayor área se encuentra a los márgenes.

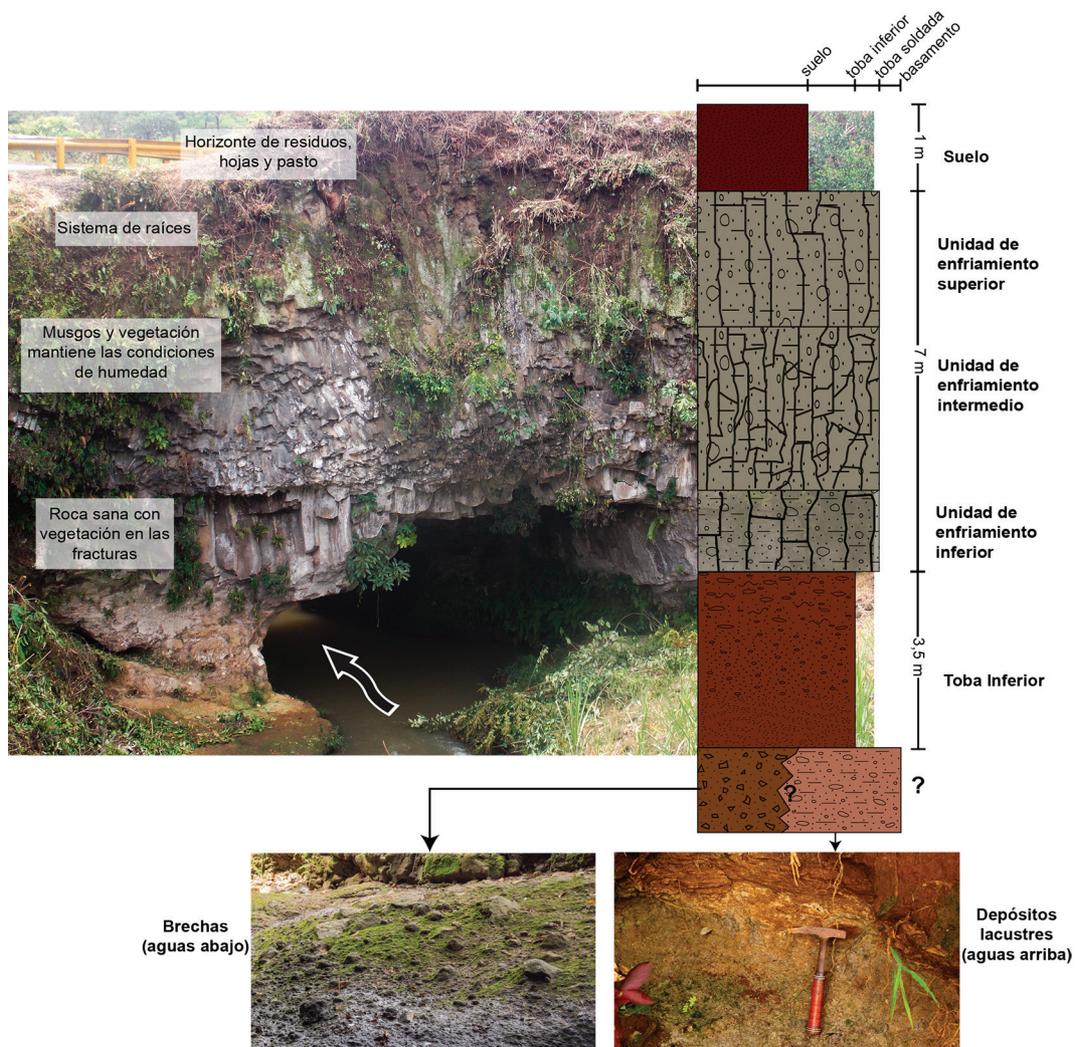
Fig. 4: Delimitación de las unidades de roca que constituyen el Puente de Piedra. La capa superior de suelo, es resultado de la meteorización de cenizas y la ignimbrita generada por las condiciones de humedad, temperatura y actividad biológica de insectos y plantas principalmente.

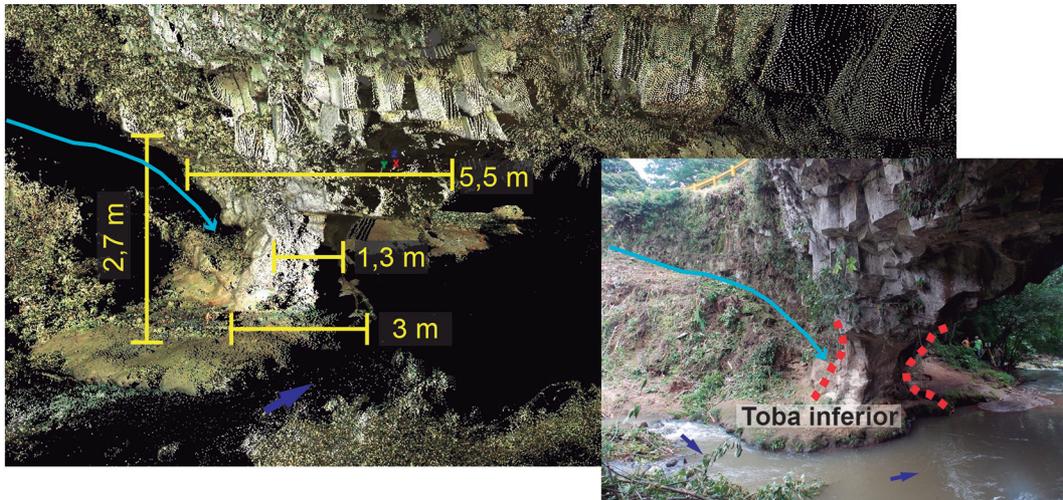
En la sección aguas arriba del Puente de Piedra se identificó un daño puntual importante por erosión directamente en el pie de la estructura en su lado izquierdo. Se trata de un orificio que atraviesa de lado a lado el macizo rocoso, formando un pequeño arco de 47 cm de alto, 33 cm de ancho y 6,3 m de largo (Fig. 3C). Se interpreta que las aguas superficiales de los drenajes que discurren hacia la margen izquierda y al pie del macizo, ejecutan un proceso de erosión hídrica sobre la toba inferior; esta ruta que tienen las aguas de escorrentía facilita el crecimiento de un orificio. Este orificio no fue descrito en el trabajo de Mora et al. (2003), por lo que se considera que su formación es de la última década. Este problema de erosión hídrica, de no tratarse adecuadamente y en forma oportuna, es probable que el orificio en la unidad de toba inferior se expanda y se una con el arco principal haciéndolo más amplio. Esta nueva condición podría propiciar el colapso de segmentos del techo en la unidad de las tobas soldadas.

Fig. 9: Adelgazamiento en el margen izquierdo, debido a la erosión del río y la escorrentía que desciende por los márgenes del macizo que afectan directamente a la unidad de tobas inferior.

de Tobas soldadas y un eventual colapso produciría un ensanchamiento del arco del puente. Este orificio no fue descrito en el trabajo de Mora et al. (2003), por lo que se considera que su formación es de la última década. Esta nueva condición podría propiciar el colapso de segmentos del techo en la unidad de las tobas soldadas. Además, la vegetación tiene un impacto negativo directo en el puente, en el que las raíces de los árboles y plantas aprovechan los espacios entre las columnas de las para crecer y causan el ensanchamiento de las fracturas, originando desprendimientos de la roca.

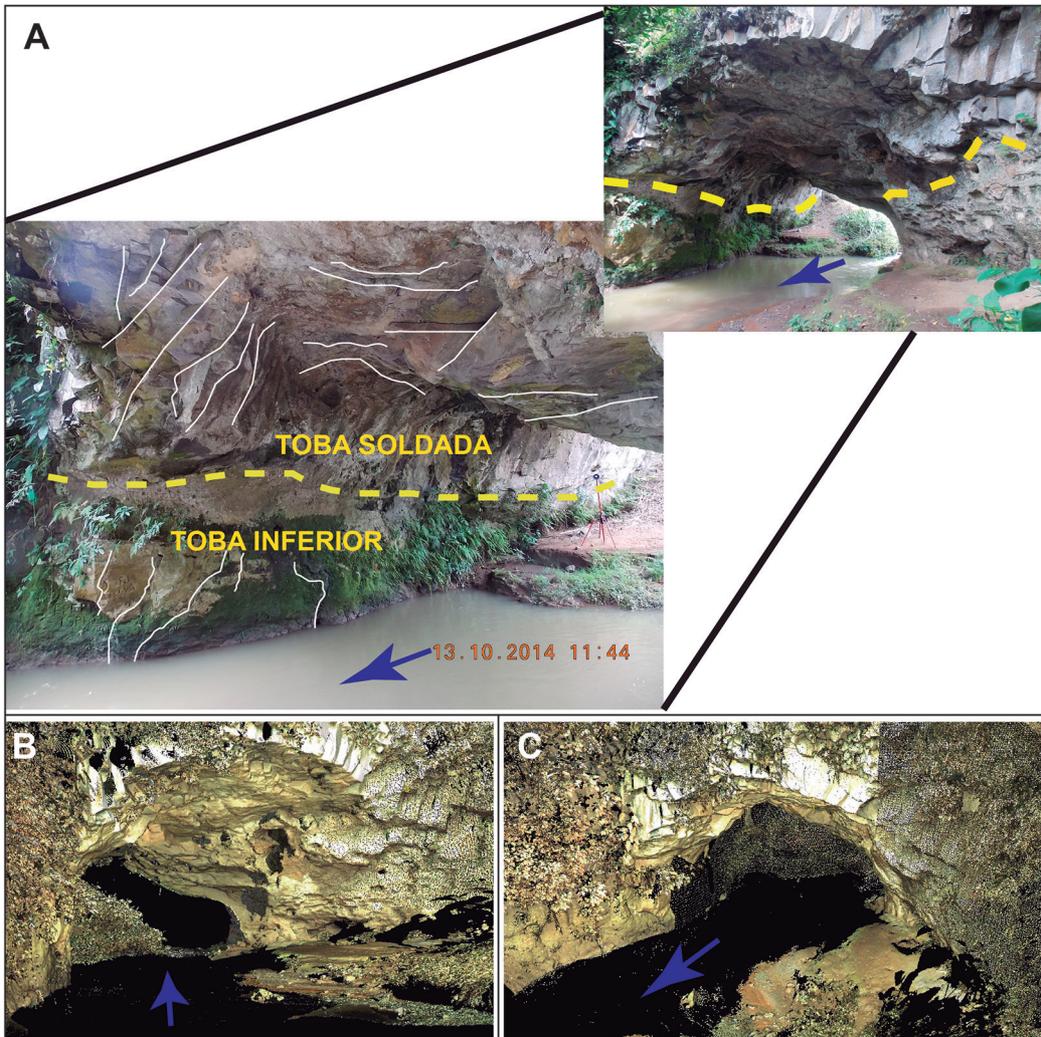
La margen derecha del arco es más robusta con casi 6 m en la base. Sin embargo, también se encuentra erosionada en la parte inferior que corresponde con la unidad de tobas, ya que recibe el impacto frontal del agua. La unidad de tobas soldadas presenta fracturas verticales y algunas horizontales (Figura 10).

Fig. 10: A) En la unidad de tobas inferior y tobas soldadas se observa el crecimiento de vegetación que favorece la meteorización física y posteriormente la remoción de materiales. Además se observan fracturas casi verticales que favorecen el corte de la pared mientras que en la unidad de tobas soldadas localizadas en el techo las fracturas horizontales son provocadas por la descompresión. B) Imagen lidar de la entrada al arco. C) Imagen lidar de la salida del arco.

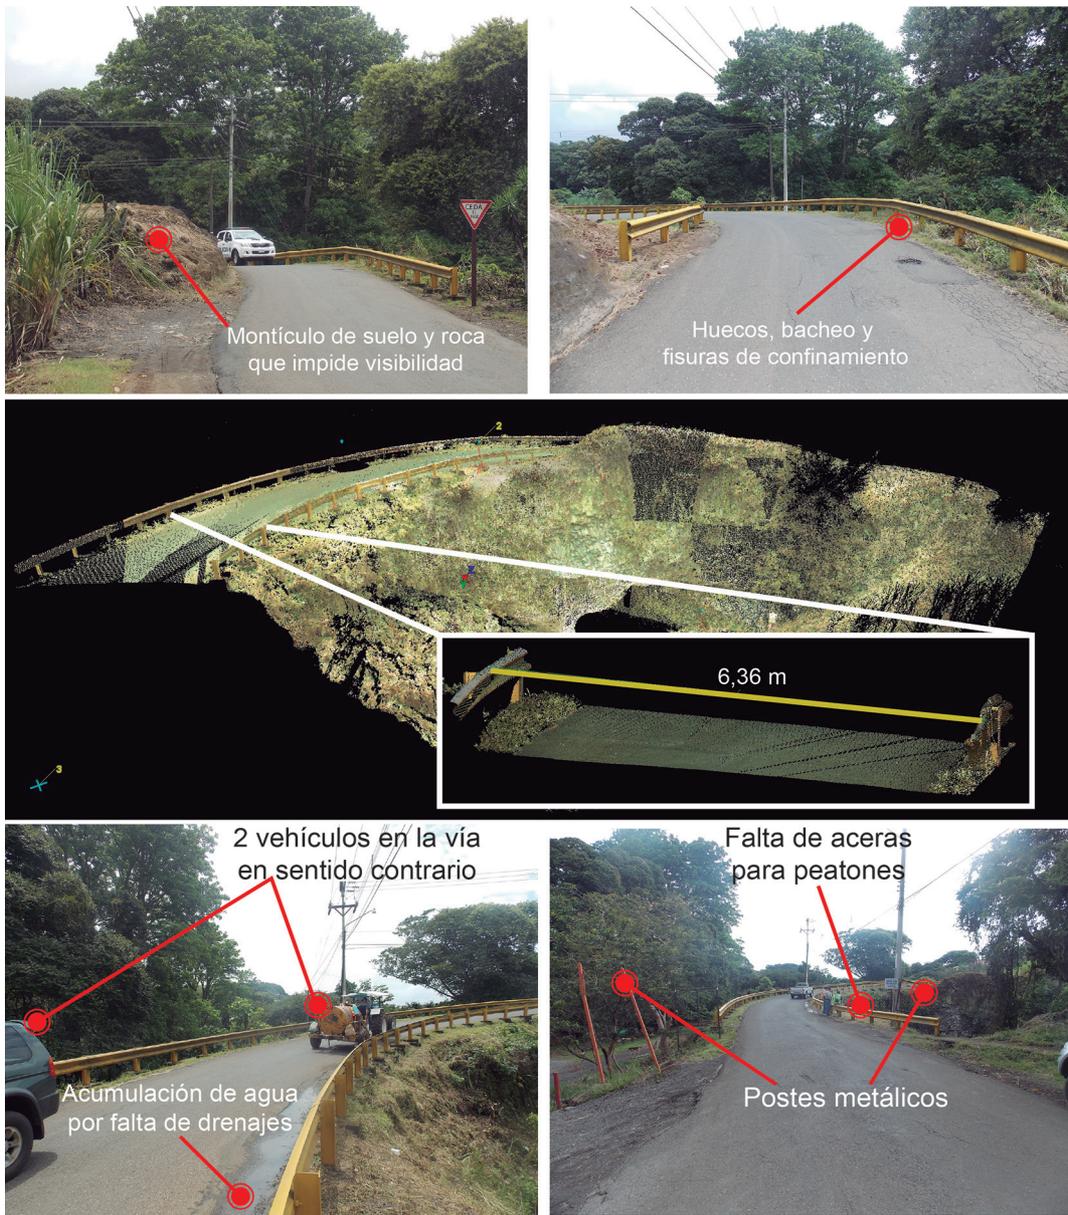
Sobre el asfalto de las aproximaciones del puente y la superficie de ruedo, se encontraron defectos que facilitan la infiltración de agua y que posteriormente afectarán en el macizo rocoso: huecos en el asfalto, bacheos mal elaborados, piel de lagarto, baches sobre zonas con piel de lagarto, fisuras de borde por falta de confinamiento que originan una pérdida de soporte del material, desprendimiento de asfalto y descalzamiento al borde de la superficie de ruedo que se encuentra con un nivel de severidad media.

Fig. 11: Se muestran diferentes elementos que afectan la seguridad vial sobre el puente y problemas en la superficie de rudo. Las fotografías superiores corresponden con el acceso del lado de La Argentina, mientras que las fotografías inferiores corresponden con el acceso del lado de Poró.

Eliminar la vegetación que hay sobre el montículo de suelo y rocas alteradas que hay en el sector oeste del puente. Con esto mejoraría la visibilidad de los conductores y peatones en ambos sentidos de la ruta. Posteriormente se recomienda impermeabilizar el terreno con un sello de concreto para evitar el crecimiento de vegetación y la infiltración de agua en las capas inferiores. Los trabajos de limpieza de este montículo deben que ser controlados y realizados manualmente, debido a que el uso de maquinaria podría dañar la estructura del puente.
