# Impacto del terremoto de Limón de 1991 en el diseño estructural de puentes

## Impact of the 1991 Limón Earthquake on structural design of bridges

María J. Rodríguez-Roblero<sup>1\*</sup>, Sergio Lobo-Aguilar<sup>2</sup>, Luis G. Vargas-Alas<sup>3</sup> y Rolando Castillo-Barahona<sup>4</sup>

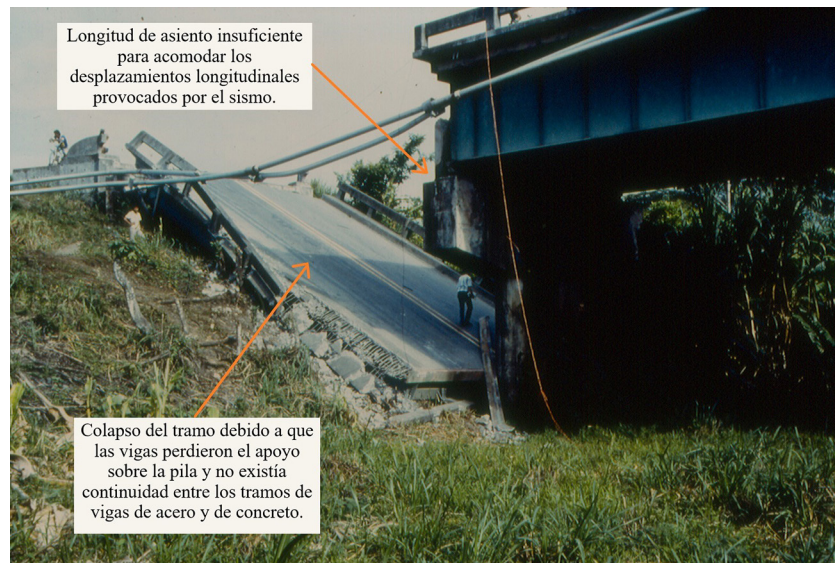
Fig. 2: Colapso de un tramo del puente sobre el río Chirripó en la Ruta Nacional 32 como consecuencia de la pérdida de soporte debido a la existencia de longitudes de asiento limitadas y falta de continuidad de la superestructura (Fotografía: Laboratorio de Ingeniería Sísmica, Universidad de Costa Rica).

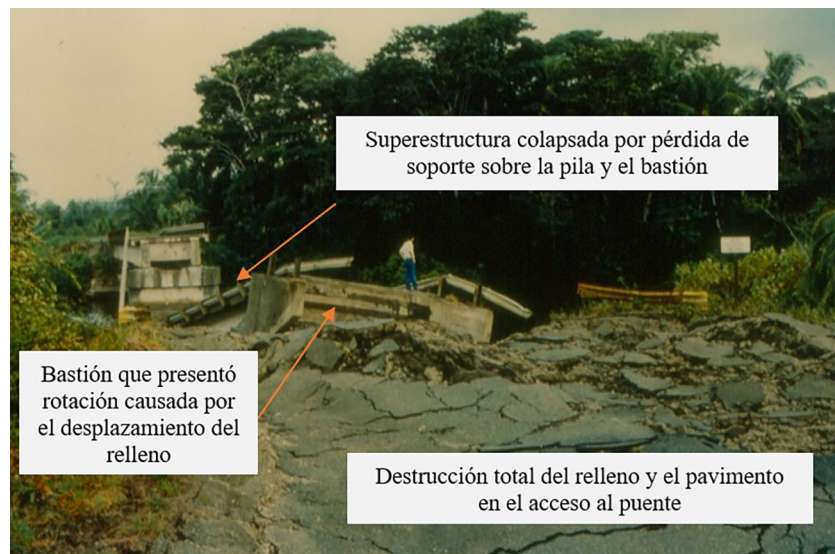
Fig. 3: Destrucción del acceso al puente (puente sobre el río Bananito en la Ruta Nacional 36). Este puente presentó el colapso del puente y la destrucción completa de la vía de acceso (Fotografía: Laboratorio de Ingeniería Sísmica, Universidad de Costa Rica).

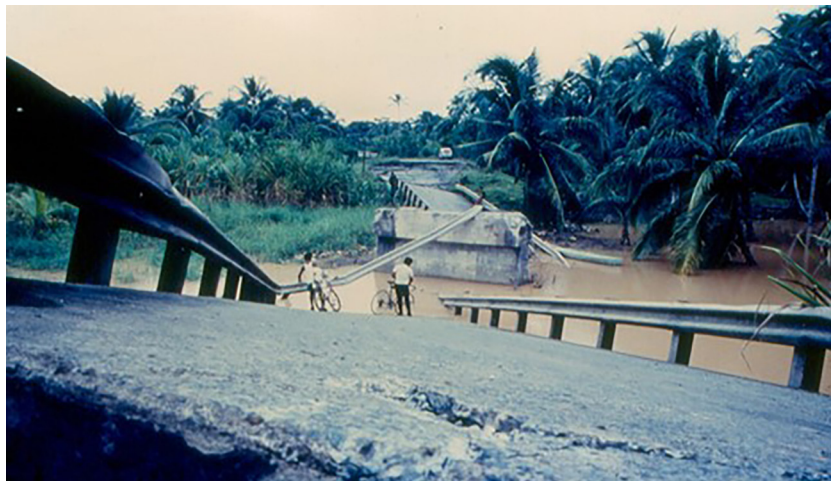
En las figuras 4 y 5 se muestran dos ejemplos en los cuales el colapso de los puentes se produjo por pérdida de soporte; en el primer caso porque los desplazamientos de la superestructura provocados por el sismo excedieron las longitudes de asiento existentes y en el segundo porque el asentamiento de la pila provocó el colapso de los dos tramos apoyados sobre la pila. Finalmente, en las figuras 6 y 7 se muestra la condición de los pilotes en los bastiones en el puente sobre el río Cuba (Ruta Nacional 32) en el año 1991 y en el 2019 respectivamente. Como se puede observar, al año 2019 dicho puente aún no había sido rehabilitado o sustituido, lo cual constituye un riesgo para los usuarios de esta vía. Es importante destacar que existen otros puentes en la red vial nacional que presentan deficiencias importantes y no han sido rehabilitados o reemplazados oportunamente debido a la ausencia de un sistema integral de gestión de los puentes (Vargas Alas y Villalobos Vega, 2019).

Fig. 4: Estado del puente sobre el río Bananito (Ruta Nacional 36) después del terremoto de Limón. Este puente presentó la pérdida de soporte de la superestructura, ruptura de los pernos de anclaje, rotación de los bastiones y desplazamiento del relleno. En este caso, las dos superestructuras que formaban el puente sufrieron la pérdida de soporte (Fotografía del Laboratorio de Ingeniería Sísmica, Universidad de Costa Rica).

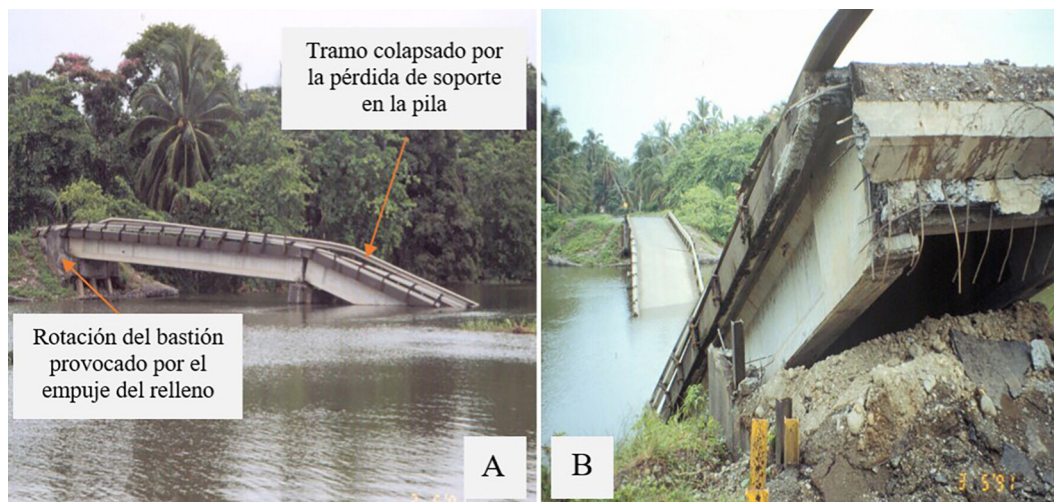
Fig. 5: Vistas del puente sobre el río Vizcaya en la Ruta Nacional 36 después del terremoto de Limón. En la fotografía A se aprecia la rotación del bastión y uno de los tramos colapsados. En la fotografía B se muestran los tramos colapsados vistos desde el acceso Sureste (Fotografías del Laboratorio de Ingeniería Sísmica, Universidad de Costa Rica).

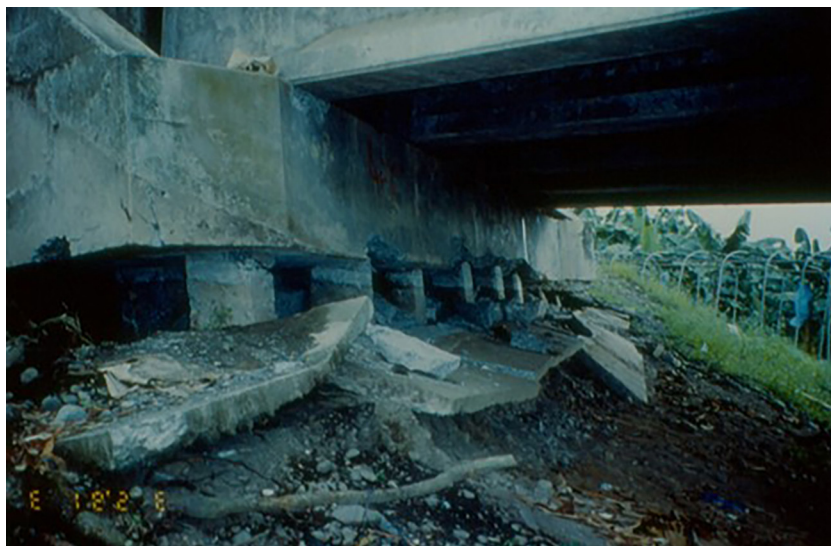
Fig. 6: Condición de los pilotes en los bastiones del puente sobre el río Cuba (Ruta Nacional 32) después del terremoto de Limón (Fotografía: Laboratorio de Ingeniería Sísmica, Universidad de Costa Rica).

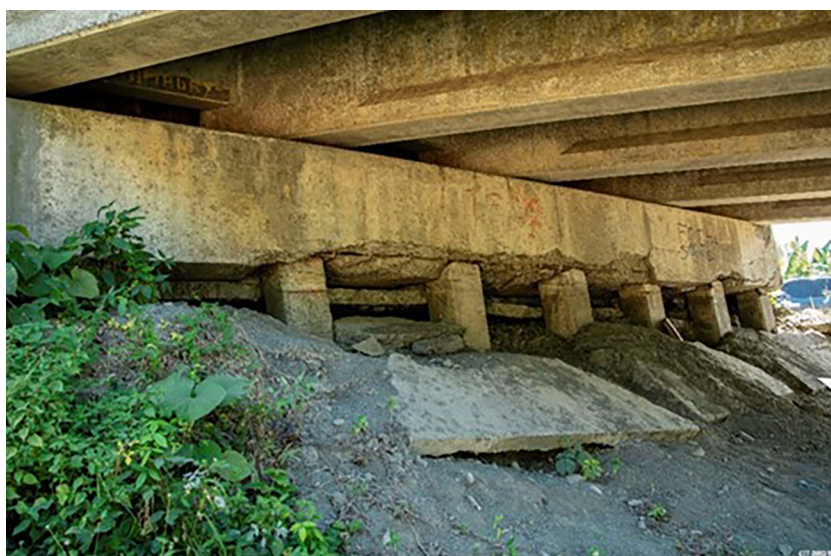
Fig. 7: Condición de los pilotes en los bastiones del puente sobre el río Cuba (Ruta Nacional 32) en el año 2019 (Fotografía: por Laboratorio Nacional de Materiales y Modelos Estructurales, Universidad de Costa Rica).

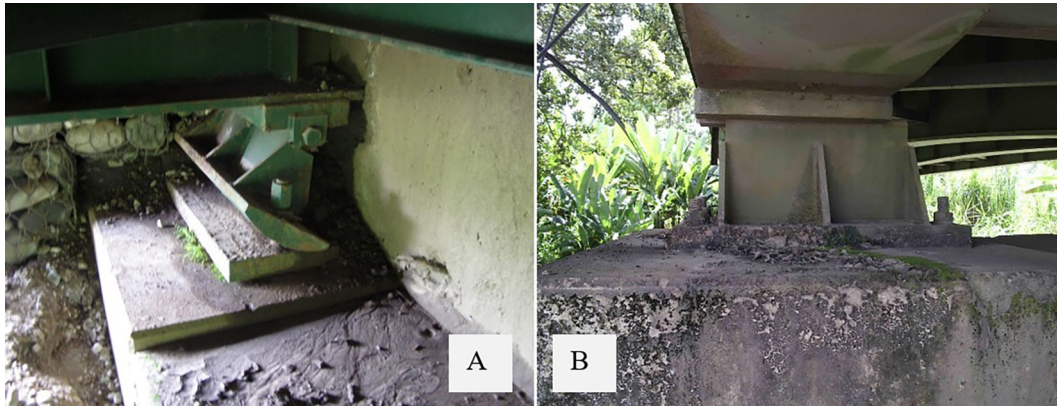
Fig. 10: Desplazamientos permanentes en los apoyos provocados por el terremoto de Limón. En la fotografía A se muestra un desplazamiento en la dirección longitudinal del puente y en la fotografía B el desplazamiento transversal observados en el puente sobre el río Chirripó (Fotografías Unidad de Puentes, Laboratorio Nacional de Materiales y Modelos Estructurales)

Además del cambio en el enfoque de diseño, un aspecto al que se le prestó especial atención en las normas de diseño y recomendaciones de rehabilitación sísmica fue a la reducción de la vulnerabilidad sísmica de los apoyos. Los apoyos de acero móviles y fijos son susceptibles a sufrir desplazamientos permanentes o perder el soporte. En la figura 10 se muestran dos casos en los que se observan desplazamientos permanentes en los apoyos provocados por la acción de los sismos. Ambas fotografías muestran el desplazamiento permanente existente en los apoyos de las vigas del puente sobre el río Chirripó en la Ruta Nacional 32 según reportan Vargas et al. (2014). Los desplazamientos permanentes de los apoyos del puente sobre el río

Chirripó ya habían sido identificados como daños provocados por el terremoto de 1991 en el informe final de las inspecciones realizadas por el Ministerio de Obras Públicas y Transportes de Costa Rica y la Agencia de Cooperación de Japón (JICA) como parte del proyecto “El estudio sobre el desarrollo de capacidad en la planificación de rehabilitación, mantenimiento y administración de puentes basado en 29 puentes de la red de carreteras nacionales en Costa Rica” (Ministerio de Obras Públicas y Transportes y la Agencia de Cooperación Internacional del Japón, 2007).

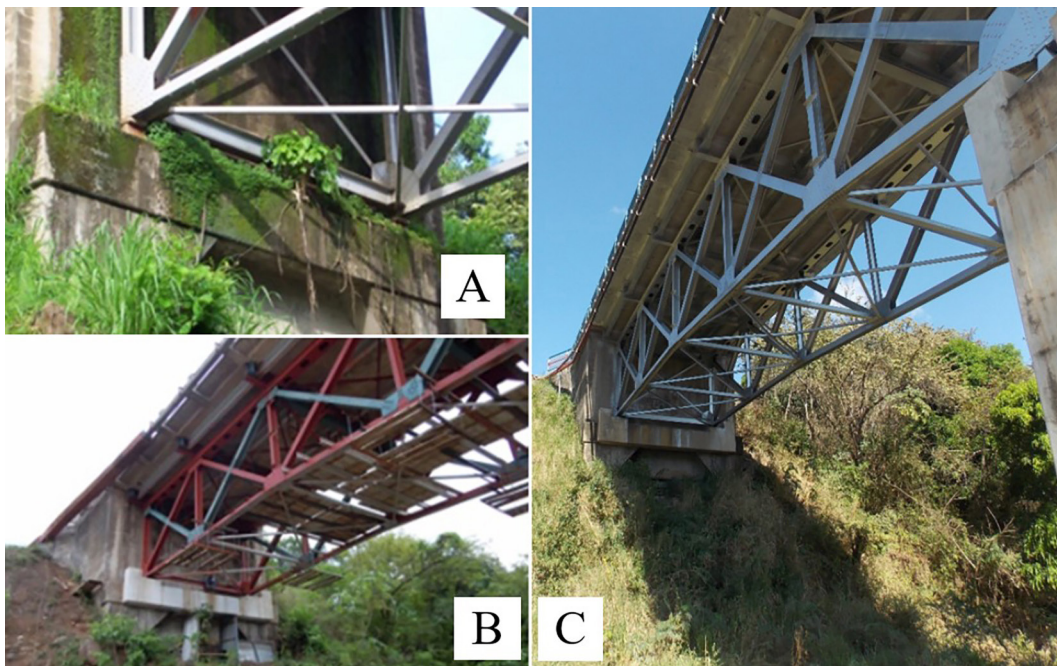
Fig. 11: Ejemplo de la aplicación práctica de los cambios en la normativa. En la fotografía A se muestra la longitud de asiento en el bastión del puente sobre el río Aranjuez en la Ruta Nacional 1. En la fotografía B se presenta el mismo bastión durante la ejecución de la rehabilitación a la que fue sometido el puente en el año 2011, en donde se observa que entre las medidas implementadas estuvo el incremento de la longitud de asiento de los elementos de la superestructura. La figura C muestra una vista del bastión en el año 2014 con el propósito de mostrar la condición después de finalizada la rehabilitación (Fotografías: Unidad de Puentes del Laboratorio Nacional de Materiales y Modelos Estructurales).

Otra modificación evidente en las especificaciones de diseño de puentes fue la exigencia de verificar la longitud de asiento mínima requerida, ya que las pérdidas de soporte de las superestructuras podrían haberse evitado si se hubiera contado con la longitud de asiento necesaria o con dispositivos de sujeción apropiados. La exigencia de la verificación del cumplimiento del requisito de la longitud de asiento está explícita en las especificaciones AASHTO que se utilizan para el diseño de puentes a partir del año 1996 (Buckle et al., 2006). La verificación de la longitud mínima de asiento se indica en la sección 4.7.4.4 de las especificaciones de diseño de AASHTO vigentes (AASHTO, 2020). La fórmula que se utiliza para el cálculo considera la longitud de los tramos adyacentes, la altura de los bastiones o pilas, el ángulo de sesgo y la zona sísmica en la que se encuentre el puente. Esta fórmula empírica fue desarrollada específicamente para prevenir el colapso de los puentes por pérdida de soporte ocasionada por los movimientos longitudinales causados por los sismos (Buckle et al., 2006). En los Lineamientos para el Diseño Sismorresistente de Puentes (Comisión Permanente de Estudio y Revisión del Código Sísmico de Costa Rica, 2013) también se incluye este requisito. En la figura 11 se muestra un ejemplo de la adecuación de la longitud de asiento en un bastión como parte de la rehabilitación del puente sobre el río Aranjuez. Este ejemplo demuestra la incorporación en la práctica nacional de las medidas recomendadas para reducir la vulnerabilidad sísmica de los puentes.
