Inestabilidad compleja de la cabecera del río Aguas Zarcas

Complex instability of the headwaters of the Aguas Zarcas River

Giovanni Peraldo Huertas^{1*}, Elena Badilla Coto^{1,2}, Leonardo Quesada Román³

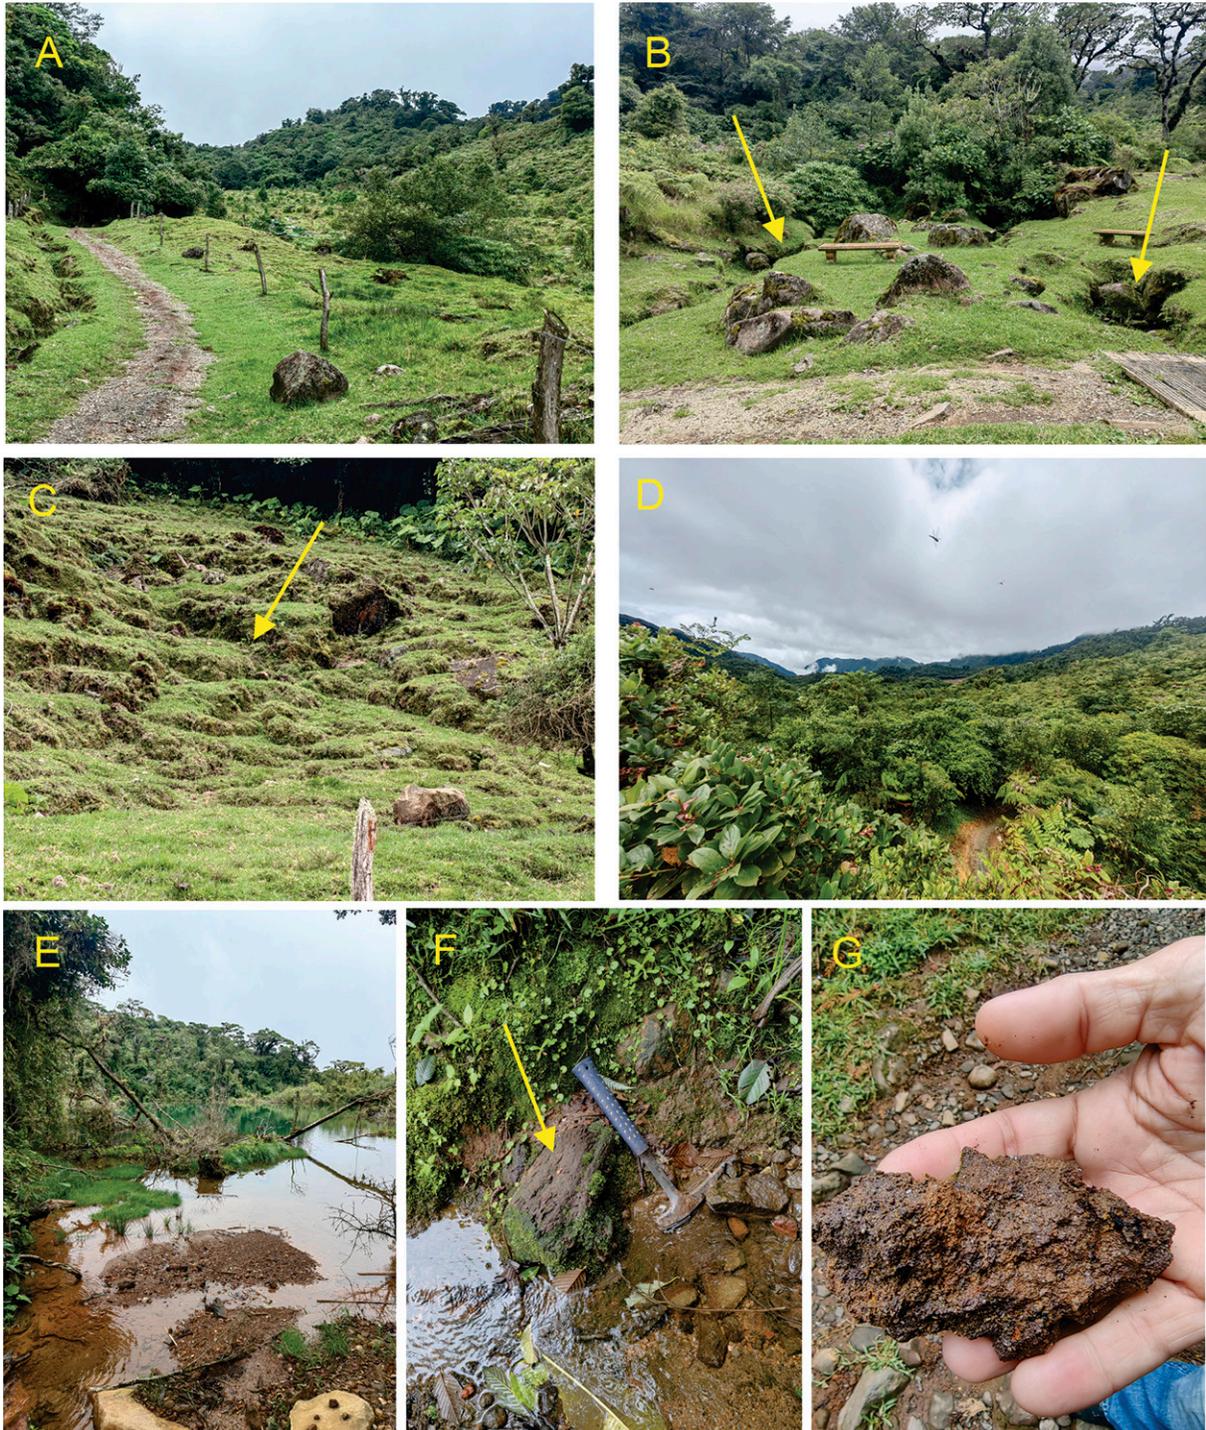
Se realizó el recorrido desde el Centro de Visitantes de Coepelesca, en San Josecito de la Montaña, siguiendo un sendero turístico hacia la Laguna Pozo Verde. Una morfología interesante fue la observada en el tramo del sendero entre el Centro de Visitantes de Coepelesca y el Mirador. Corresponde con un lahar que relleno el área de nacientes del río La Vieja (Fig. 3, A), creando un relieve bastante plano ondulado, de 10 grados de inclinación aproximadamente al SW. Tiene acumulaciones de bloques lávicos decimétricos subredondeados, pero todo el suelo del relleno está salpicado de bloques lávicos decimétricos a métricos. En esa morfología se han formado cárcavas incipientes ocupadas por arroyos que conforman las cabeceras del río La Vieja (Fig. 3 B). También se observa reptación de varias laderas ocupadas por potreros (Fig. 3C). Al margen oeste del relleno hay un cauce mayor de una quebrada cuyo margen derecho muestra evidencias de erosión intensa. El relleno tiene un ancho de aproximadamente 80 a 100 m y un largo de hasta 200 metros.

Otro rasgo peculiar prueba de la intensa actividad de inestabilidad de las laderas, es la existencia de troncos bastante bien preservados que surgen de un suelo que presenta bloques líticos centimétricos irregulares, denotando deslizamientos recientes (Fig. 3 F). Cerca de las áreas que han generado movimientos en masa en el pasado, se observan bosques de jaúl, que no parece que sean de plantación, pues su disposición es caótica en la ladera. Según Villanueva Najarro (2001) el jaúl es una especie que ayuda a la regeneración de suelos degradados.

Desde el Mirador, al norte, se observa una depresión ocupada por bosque incipiente en regeneración, pues el cambio de uso de producción agropecuaria a conservación es reciente (Fig. 3 D). El área del Mirador es la divisoria entre las cuencas de los ríos La Vieja y Aguas Zarcas. El tramo de sendero que está en la cuenca del río Aguas Zarcas está fuertemente agrietado, lo que denota la inestabilidad del terreno. Fisuras abiertas de 3 cm hasta 20 cm muestran rumbos SE-NW y EW, con una dirección de movimiento al NE y N hacia el cauce del río Aguas Zarcas. Esta depresión es limitada al oeste por una fila empinada de divisoria angosta bien definida, que tiene laderas inestables de muy fuerte pendiente. La Laguna Pozo Verde fue impactada por un flujo de lodo y rocas en el 2023 producto de un deslizamiento de parte de la ladera de dicha fila. El flujo bajó por una pequeña quebrada tributaria a la laguna y afectó como una cuarta parte del área lagunar (Fig. 3 E).

De la litología se logró identificar depósitos de piroclastos de caída que presentan granos no mayores de 2 mm inmersos dentro de una textura de arena gruesa (Fig. 3 G). El depósito tiene variaciones laterales a brechas más gruesas bastante meteorizadas de hasta 2 m de espesor visible. Se observa una brecha gruesa de bloques lávicos andesíticos desde 30 cm hasta centimétricos, meteorizados, rodeados de matriz parda y laminillas milimétricas rojizas endurecidas posiblemente por acumulación de oxidación de hierro. No hay contacto entre granos. Además, bloques centimétricos a métricos de lavas andesíticas con diferentes grados de meteorización y litologías brechosas, algunas con alteración hidrotermal y todo el conjunto muy meteorizado, lo que impide su descripción detallada. Estas litologías afloran en el tramo del sendero desde el Centro de Visitantes de Coepelesca hasta el Mirador, punto en donde se empieza a bajar hacia el río Aguas Zarcas.

Fig. 3. Diferentes aspectos observados en el recorrido en el Parque Nacional Juan Castro Blanco. A. Sector de relieve plano, que corresponde con el relleno producto de un lahar. B. Cerca del área de arranque del lahar, se observan cárcavas angostas. C. Laderas que muestran reptación. D. Depresión en la cuenca alta del río Aguas Zarcas. E. Laguna Pozo Verde muestra el material que relleno un sector de la laguna en 2023. F. Flecha señala un tronco que sobresale en el suelo. G. Muestra de roca piroclástica.

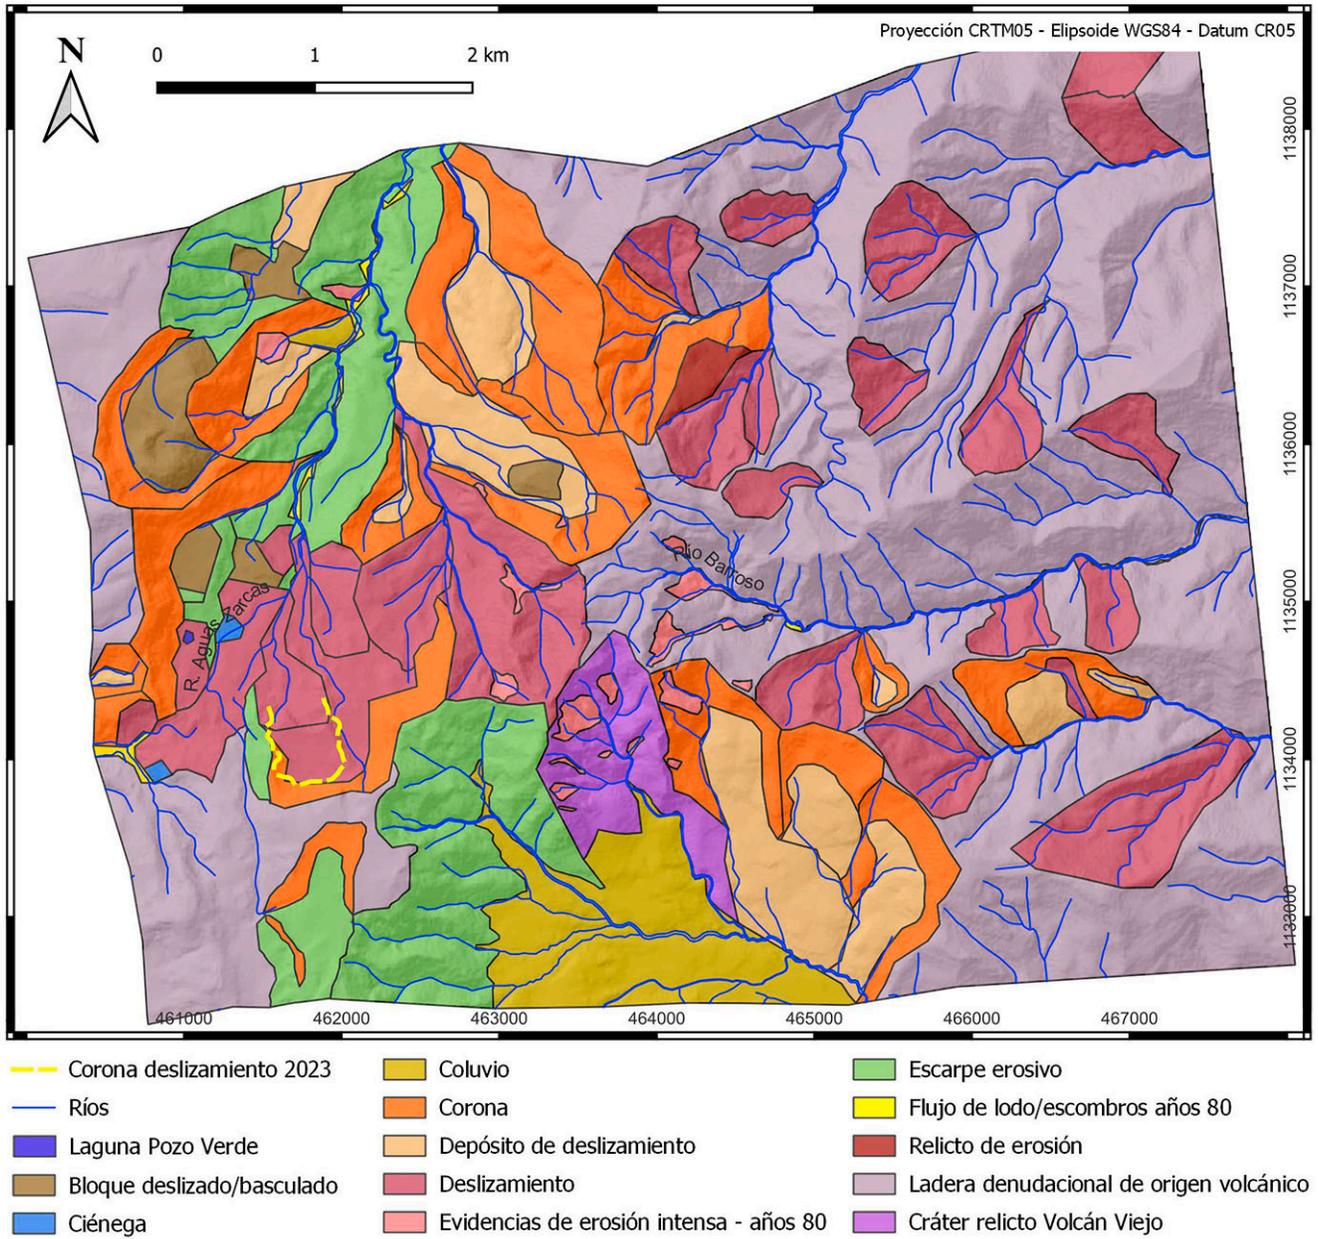
Fig. 4: Mapa geomorfológico del área de estudio, según fotos aéreas del IGN de 1981, rollo 180, L3, # 25617, 25618, 25619 y 25620, escala 1:20 000.

Hacia el sector este del mapa geomorfológico (Fig. 4) aumenta la pendiente de las laderas. Los valles fluviales muestran pendientes fuertes; generalmente las divisorias son filosas, pocas son redondeadas, los perfiles de los valles son en gran medida en forma de “V” y en sus márgenes se observan geformas asociadas con deslizamientos. El patrón de drenaje es dicotómico y en trellis, y los cauces principales se orientan al este y son tributarios al río Segundo. El río Barroso muestra para 1981 evidencias de flujos de lodo y de escombros, hay evidencias en el cauce que aparecen como pequeñas áreas blanquecinas porque reflejan fuertemente la luz, que evidencian depósitos recientes de materiales. En las laderas también se observan manchas blancuzcas que corresponden con deslizamientos superficiales que desalojaron la cobertura regolítica. Referencias periodísticas para el río Barroso, indican que para marzo de 1924, el Barroso estaba crecido y sucio (La Noticia, 18 de marzo de 1924, pág. 2).

El cambio de relieve y de direcciones de patrones de drenaje hacia el centro del mapa de la figura 4, denota cambios importantes de litologías y de procesos geológicos.

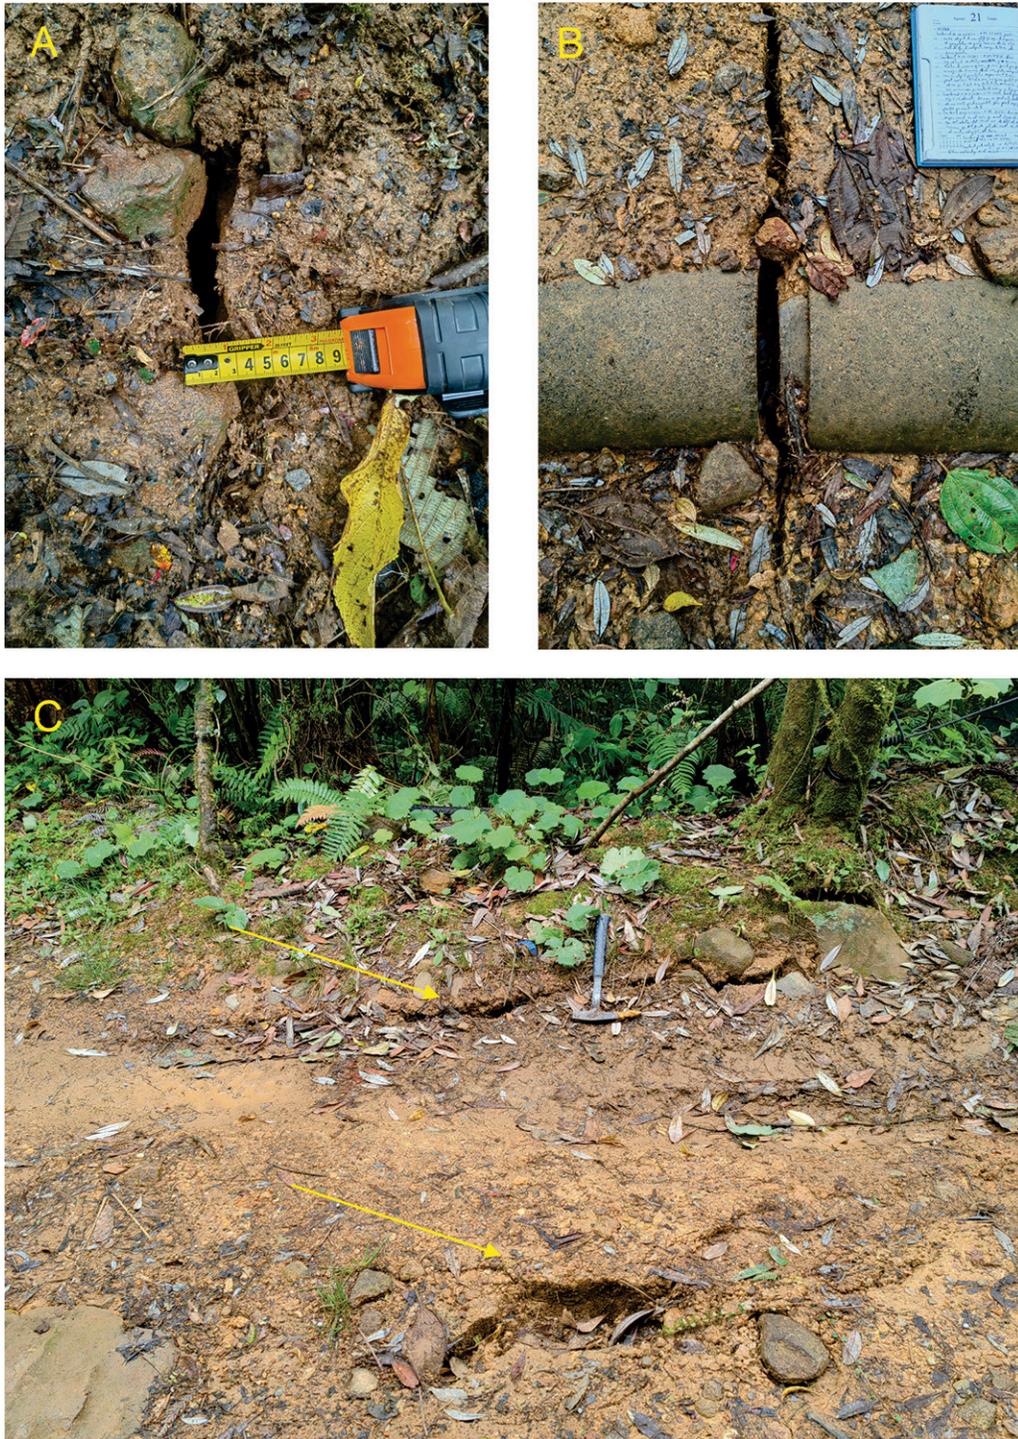
El área agrietada de un tramo del Sendero Pozo Verde (Fig. 5), observada durante la inspección de campo, se observa en foto aérea con fuertes evidencias de movimientos anteriores. Los agrietamientos observados corresponden a una reactivación reciente de un área con evidencias morfológicas de inestabilidad. Se observa en el cauce del río Aguas Zarcas evidencias de flujos de escombros recientes para el año en que fue tomada la línea de vuelo a la que pertenecen las fotos analizadas. Estos depósitos evidencian gran actividad erosiva en las cercanías del año 1981.

Fig. 5: Agrietamientos en el Sendero Pozo Verde. A. Fisuras abiertas de 3 cm de ancho. B. Alcantarilla movida por el agrietamiento. C. Se estima que los agrietamientos EW abiertos corresponden con el área de la corona del deslizamiento activo del sendero.

Es importante medir constantemente la apertura de las grietas que se localizan a lo largo del Sendero Pozo Verde, y de otros sectores donde existan y buscar alguna técnica para relacionar el aumento de tamaño de las fisuras, con la cantidad de lluvia. Debe monitorearse, igualmente, mediante Percepción Remota, la evolución de la corona oeste del deslizamiento A.Z.3 (Figs. 6 y 7h).

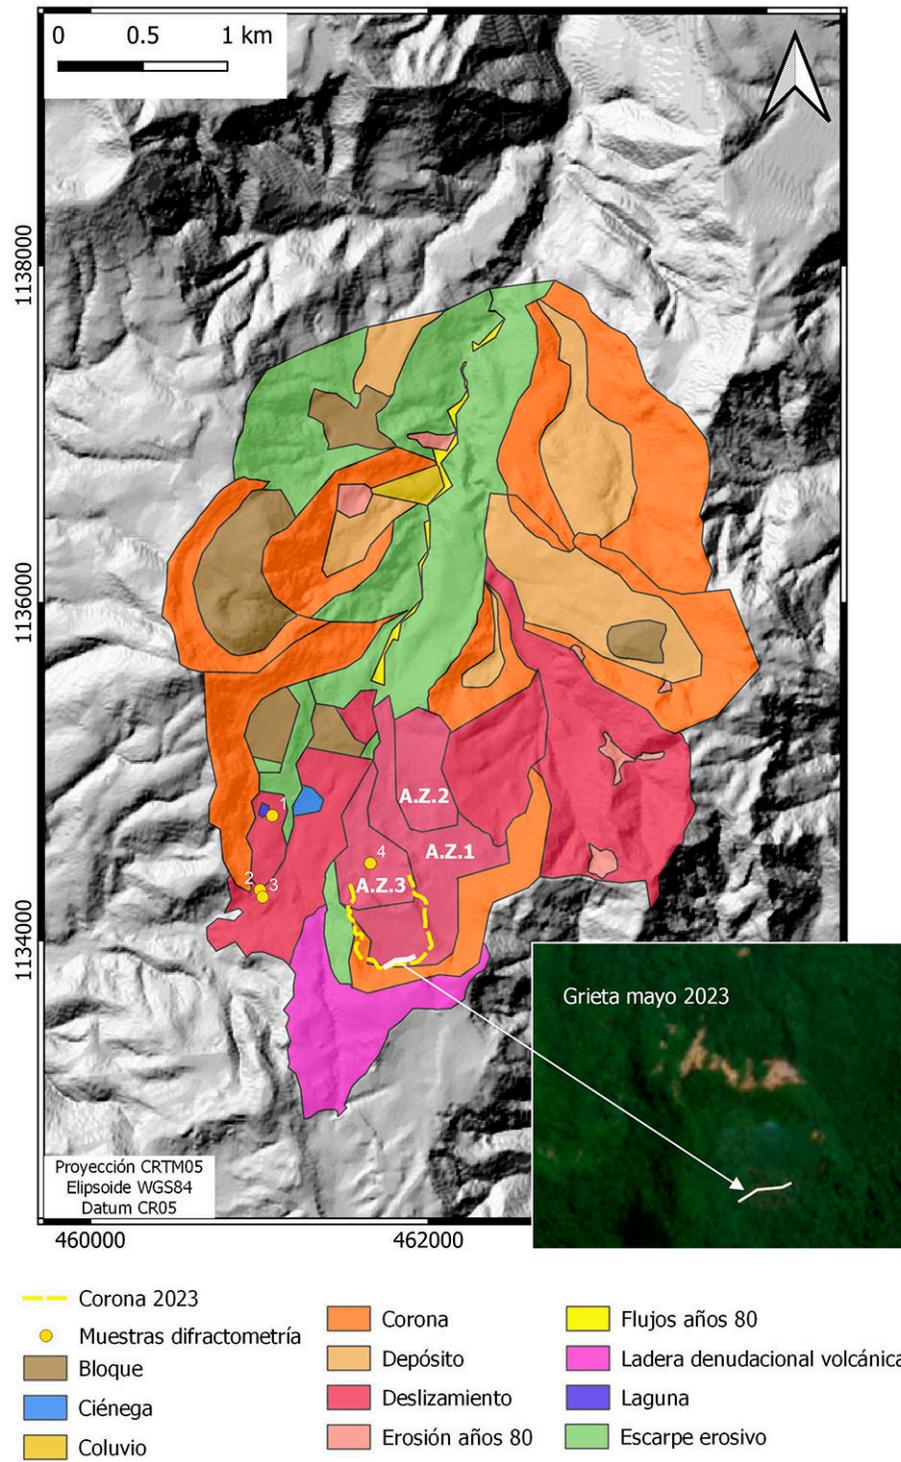
El área deslizada el 17 de julio de 2023 ya muestra fuertes evidencias morfológicas de movimiento para 1981 (Fig. 6), pues el área deslizada se delimita fuertemente contra las áreas vecinas, en otras palabras, resaltan bien las coronas laterales del deslizamiento. De este análisis fotogeológico de detalle, se reconocen ya para 1981 tres cuerpos principales: A) Deslizamiento A.Z.1, muestra buena definición de las coronas. B) Deslizamiento A.Z.2 y C) Deslizamiento A.Z.3 tienen buena definición de coronas y aparentan cortar al deslizamiento 1. Según la interpretación, el A.Z.3 fue el sector que se deslizó en julio de 2023.

Las áreas vecinas tienen fuertes evidencias morfológicas de inestabilidad, pues se reconocen grandes escarpes que se relacionan con deslizamientos de mayor área que el deslizamiento actual.

Fig. 6: Mapa geomorfológico a detalle de la cabecera del río Aguas Zarcas, con base en fotointerpretación de fotografías aéreas de 1981 y su comparación con la ubicación del área reactivada en julio 2023. Es sorprendente la cantidad de morfologías de deslizamientos, siendo así que se divide el área del deslizamiento Aguas Zarcas en A.Z.1, A.Z.2 y A.Z.3.

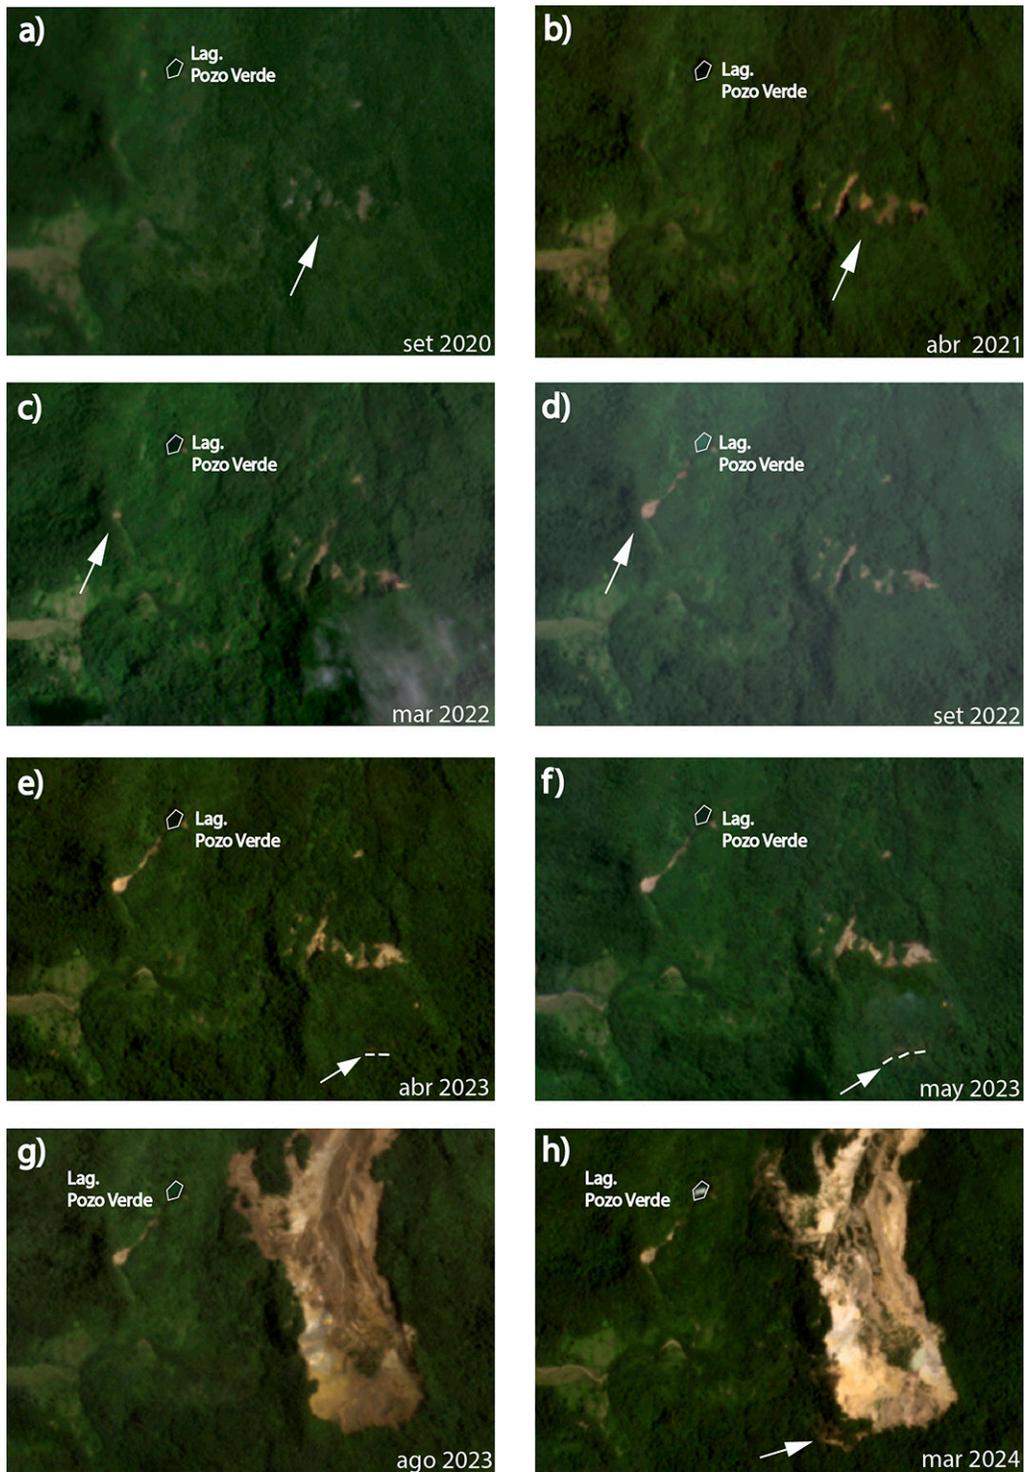
Se realizó además un análisis en secuencia de imágenes PlanetScope (Fig. 7) de septiembre 2020, abril 2021, marzo y setiembre de 2022, abril, mayo y agosto de 2023 y marzo de 2024, con el fin de observar la evolución reciente del deslizamiento de Aguas Zarcas. Para el mes de setiembre de 2020 (Fig. 7a) ya se observan áreas de tonos más claros en el sector de la corona, lo que evidencia el daño en la vegetación posiblemente por la reactivación del deslizamiento. En abril de 2021 (Fig. 7b) se observa un sector alargado de tono claro que corresponde con la evidencia de una ruptura que empezó a definir el sector de la corona del área que se movilizó. Se observa suelo sin vegetación en esa área. En marzo de 2022 (Fig. 7c) la actividad en el sector de la corona, se detuvo, pero en un talud cercano a la Laguna de Pozo Verde se empieza a manifestar una claridad en la vegetación que corresponde al inicio de la formación de un deslizamiento.

Para setiembre 2022 en el sector central de la imagen, se evidencia con más fuerza el área que empieza a definir su inestabilidad, y en el área de la Laguna Pozo Verde, ya se tiene un desarrollo importante de un deslizamiento con un flujo incorporado hacia la laguna (Fig. 7d).

Para abril de 2023 (Fig. 7e), ya el sector de Laguna Pozo Verde aparece con un deslizamiento bien definido y la evidencia clara de un flujo de lodo que se movilizó hacia esta laguna y que la sedimentó parcialmente (Fig. 3E). Además, el área mayor de actividad aumenta y se define con más propiedad. Hacia el Sur del área activa ya descrita, se empieza a formar una fisura claramente visible en la imagen que corresponderá con la corona principal del deslizamiento de Aguas Zarcas. Para mayo de 2023 (Fig. 7f) ya la fisura al sur del área de actividad se define más y se puede identificar una grada en el relieve. Ya para agosto de 2023 (Fig. 7g) se observa el deslizamiento de Aguas Zarcas y el sector de Laguna Pozo Verde sin cambios apreciables. Esto implica que las fisuras medidas y fotografiadas a lo largo del Sendero Pozo Verde, aún no deforman suficientemente el terreno para que se noten los cambios en las imágenes satelitales. Sin embargo, para marzo del 2024 (Fig. 7h), se evidencia la definición de la corona hacia el oeste, lo que implica que se está incorporando más área al sector movilizado en julio del 2023.

Fig. 7. Secuencias de imágenes PlanetScope, donde se observa el desarrollo de deslizamientos entre septiembre de 2020 y marzo de 2024 para el sector de estudio.

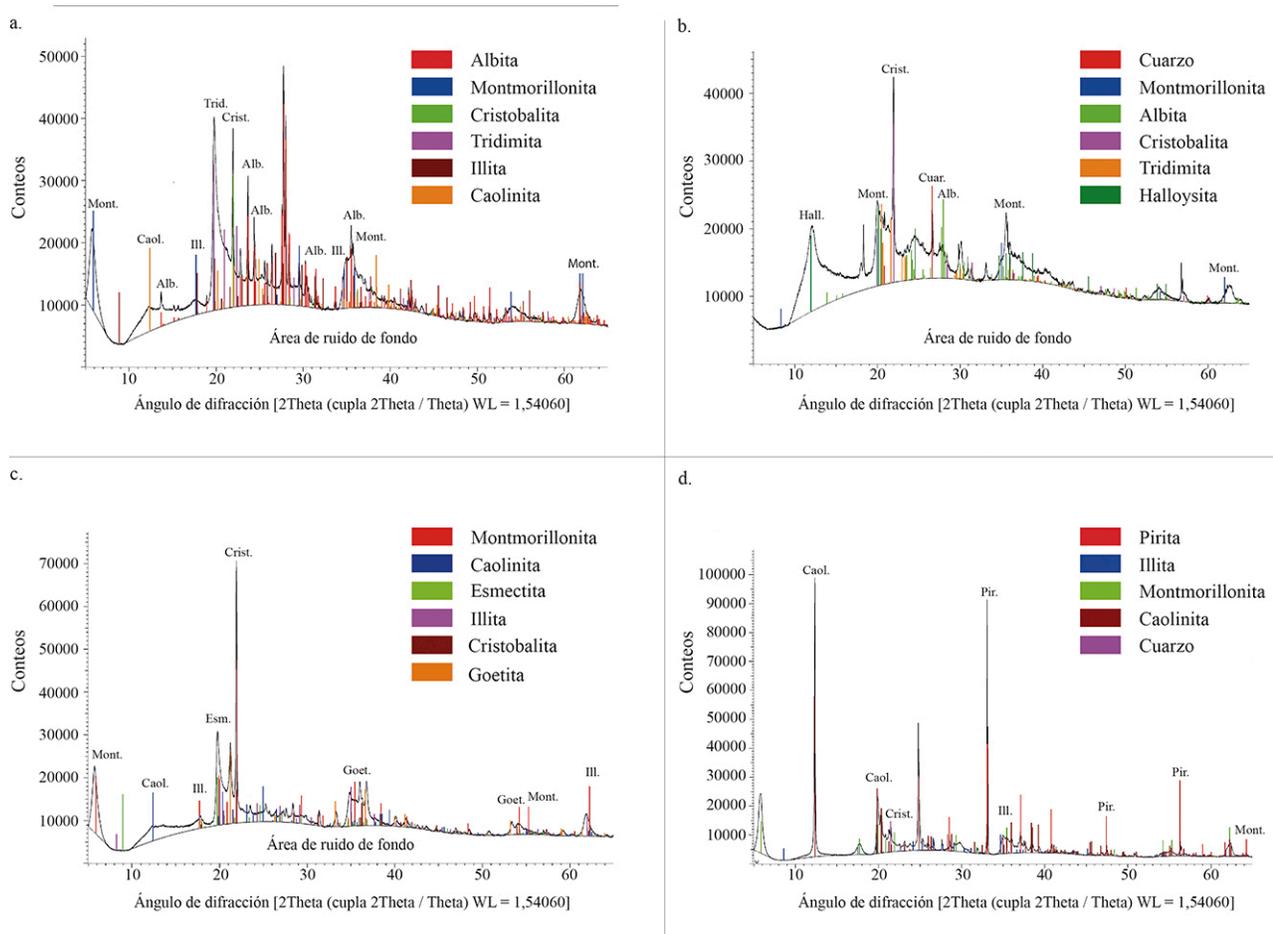
Al analizar de forma cualitativa la morfología del patrón de difracción de la muestra 1, se observa que en gran parte es amorfa, debido al ruido de fondo, que, en magnitud de cuentas, se mantiene sobre las 5000 cuentas durante todo el tiempo de medición, esto, junto con la baja resolución de las señales y la alta complejidad de la muestra nos indica que posiblemente se encuentre en un proceso avanzado de meteorización (Fig. 8a).

La muestra 1 presenta como fases principales cuarzo, cristobalita, albita y halloysita. En menor proporción, pero siendo significativa su abundancia, las arcillas montmorillonita y tridimita; cabe destacar que la muestra presenta gran amorfismo, muy posiblemente asociado a un alto grado de meteorización. De hecho, las arcillas identificadas se presentan en estos procesos (Fig. 8a).

Caso análogo a la muestra 1, ocurre con la muestra 2, en este caso, el ruido de fondo, asociado al amorfismo disminuye levemente, sin embargo, esto no permite resolver la identidad de todas las fases cristalinas (Fig. 8b). En esta muestra cabe destacar la abundancia de la albita y la tridimita como fases principales, en comparación con la muestra anterior. En esta muestra no se encuentra cuarzo, pero sí cristobalita, las ya mencionadas albita y tridimita como fases principales, seguidas en una ligera menor proporción la caolinita, montmorillonita y la illita (Fig. 8b).

Al igual que con las muestras anteriores, en la figura 8c se observa que la muestra 3 presenta una magnitud significativamente alta en cuanto al ruido de fondo, lo cual se relaciona a la presencia de gran amorfismo. Esto, sumado a la baja resolución de las señales y alta complejidad es un indicativo de un proceso de meteorización.

En la muestra 3, las fases principales observadas son cristobalita, goetita y montmorillonita, seguido por caolinita, illita y en menor proporción, esmectita. La pirita se produce en ambientes hidrotermales y da origen por meteorización del Fe a la goetita, que permanece en los suelos (Fig. 8c).

La muestra 4, tomada del centro del deslizamiento A.Z.3 (Fig. 8d), es la que describió Dóndoli (1950), resultó ser la más cristalina y menos compleja de las estudiadas, debido, entre otras cosas que disminuye el área de ruido de fondo que implica menos meteorizada y por tanto con menos materia amorfa. En ella se observa la presencia de fases cristalinas como la pirita, caolinita y montmorillonita como fases principales, y la illita y cristobalita como fases de menor presencia. Esta muestra presenta pocos signos de meteorización y se observa que las señales de las fases principales son muy limpias y delgadas, indicando que estas fases identificadas tienen una alta cristalinidad, y por ende, se encuentran en alta pureza (Fig. 8d).

Fig. 8. Resultados de los ensayos de difracción a las muestras 1 (1a), 2 (1b), 3 (1c) tomadas en el sendero a Laguna Pozo Verde y 4 (1d) tomada en el centro del deslizamiento Aguas Zarcas.
