## RESTAURACIÓN DE ARQUITECTURA VERNÁCULA EN COSTA RICA: EL EJEMPLO DE LA IGLESIA DE TOLEDO DE ACOSTA

Restoration of vernacle architecture in Costa Rica:  
the example of the Toledo de Acosta church

Ileana Hernández Salazar  
*Instituto Tecnológico de Costa Rica, Costa Rica*  
ihernandez@itcr.ac.cr

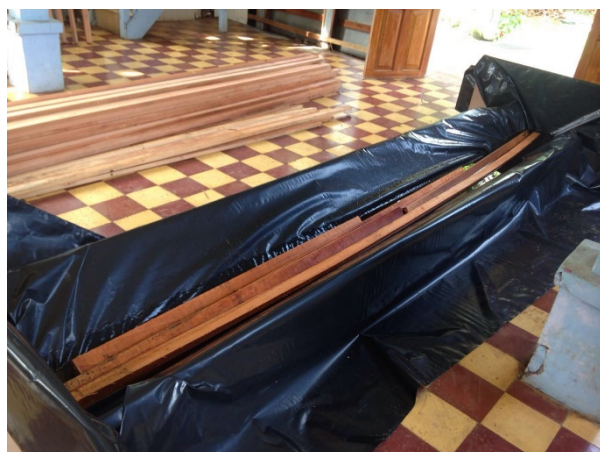
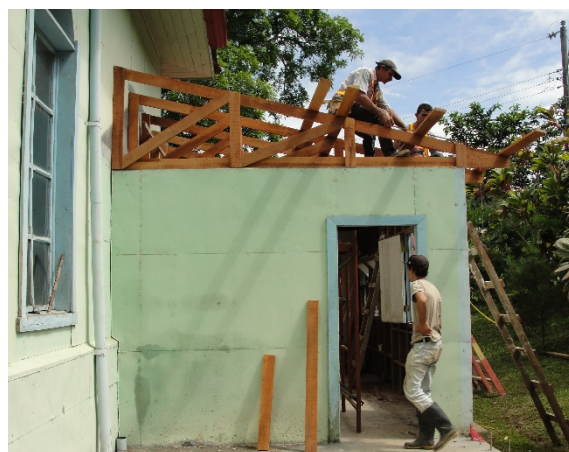
El proyecto contempló la sustitución de la totalidad de las láminas de hierro galvanizado de la cubierta de la iglesia y del volumen de la sacristía. Para realizar dicha intervención fue necesario realizar previamente la sustitución de la estructura de madera que conformaba las vigas y las cerchas del sector este y sacristía sur. Dicha sustitución fue necesaria, dado el mal estado de conservación de esta estructura producto del ataque de

agentes biológicos como las termitas y el comején. Se emplearon piezas de madera de cedro, a las cuales se les aplicó un tratamiento para su preservación por medio de un producto especial aplicado mediante inmersión. El tratamiento se realizó en sitio, empleando una especie de canales y dejando reposar las piezas para posteriormente, secarlas naturalmente (Fig. 3 y 4).

Fig. 3: Iglesia de Toledo, curado de piezas de madera. Autor: Archivo personal, 2016.

Fig. 4: Iglesia de Toledo, sustitución de cerchas de madera. Autor: Archivo personal, 2016.

Seguidamente, una vez realizada la sustitución de los elementos de madera, se retiraron las láminas onduladas metálicas y se sustituyeron por otras de calibre y perfil similar. Se incluyó además, el cambio de las cumbreras, canoas y bajantes, por elementos metálicos, tratados previamente contra la corrosión.

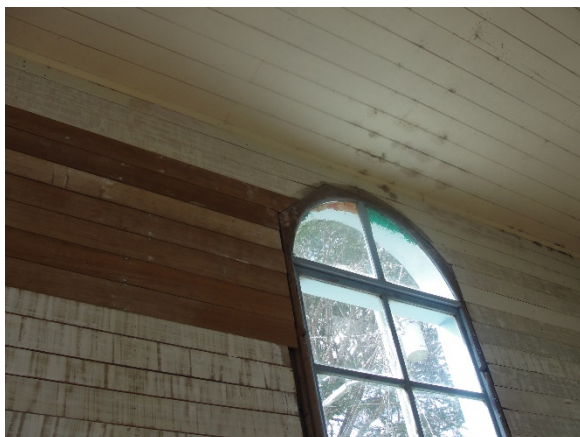
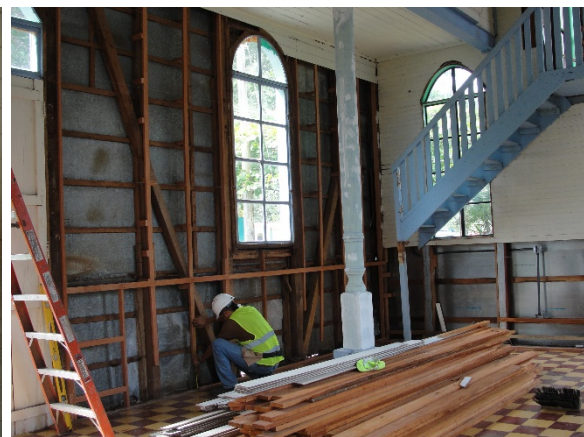
Los forros de madera de la nave se encontraban en mal estado de conservación, debido al ataque de agentes biológicos, como el comején. La humedad acumulada, la incidencia de agua producto de filtraciones de la cubierta y la falta de estanqueidad de las carpinterías de puertas y ventanas, permitieron que tanto la estructura interna de las paredes como las tablillas de los forros y del cielo raso, sufrieran elevados niveles de deterioro.

Fig. 5: Iglesia de Toledo, reconstitución de forros de madera. Autor: Archivo personal, 2016.

Fig. 6: Iglesia de Toledo, reconstitución de forros de madera. Autor: Archivo personal, 2016.

Se trabajó en la sustitución de las piezas de madera que presentaban problemas, así como en las áreas de la estructura que presentaban pérdida de la sección resistente. Para estas labores se empleó madera de cedro previamente curada (Fig. 5 y 6).

Finalmente, el acabado de las juntas entre los elementos se realizó empleando cola blanca y aserrín y pasta para madera. Además, se aplicó una capa de sellador y pintura base agua en el tono previamente seleccionado.

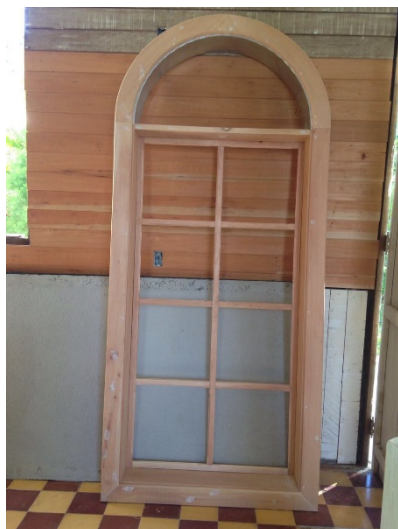
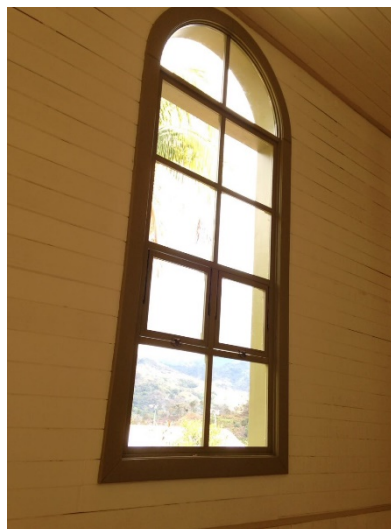
La exposición continuada a condiciones climáticas adversas, así como la falta de mantenimiento periódico afectaron las carpinterías de puertas y ventanas, alterando la estanqueidad de las mismas. Además, se encontraron fendas y pérdida de elementos de madera por pudrición. El proyecto planteó la sustitución de la totalidad de las carpinterías de puertas y ventanas, empleando el mismo diseño de los elementos originales en madera de cedro. Al igual que en el caso de todos los elementos de madera, las piezas fueron tratadas previamente por inmersión. De igual manera, en las uniones entre las piezas se aplicó pasta de aserrín con cola blanca y pasta para madera. Posterior al lijado, se aplicó el acabado final por medio de pintura base acuosa, aplicada con compresor. Finalmente, las puertas y ventanas se fijaron en sus respectivos sitios y se probaron para asegurar la estanqueidad (Fig. 7 y 8).

Fig. 7: Iglesia de Toledo, reconstitución de carpinterías. Autor: Archivo personal, 2017.

Fig. 8: Iglesia de Toledo, reconstitución de carpinterías. Autor: Archivo personal, 2017.

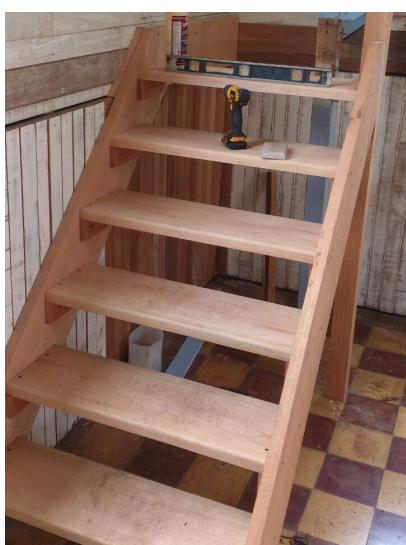
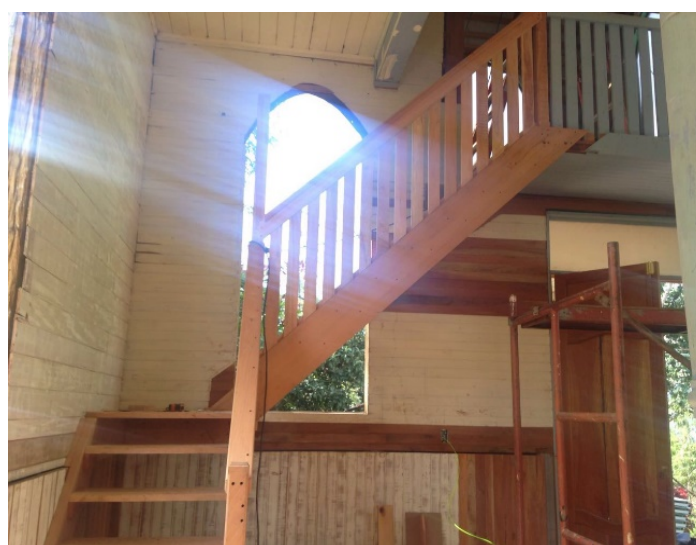
La escalera existente presentaba señales de haber sido intervenida en numerosas ocasiones, además, por su dimensión, el acceso al campanario era peligroso dado que las contrahuellas presentaban disparidad en su tamaño y el ancho de las huellas difería en dimensión, la esquina sur presentaba un desplome de poco menos de veinte centímetros, por lo que el desnivel dificultaba el tránsito. Estas razones además del problema por el estado de conservación de la madera producto del ataque de comején, hicieron necesaria la sustitución completa de la escalera. Una vez se retirada por completo, se instalaron los nuevos tramos y el descanso, con una dimensión uniforme y con huellas y contrahuellas de altura y ancho acordes a lo establecido (Fig. 9 y 10).

Fig. 9: Iglesia de Toledo, sustitución de escalera. utorArchivo personal, 2017.

Fig. 10: Iglesia de Toledo, sustitución de escalera. Autor: Archivo personal, 2017.

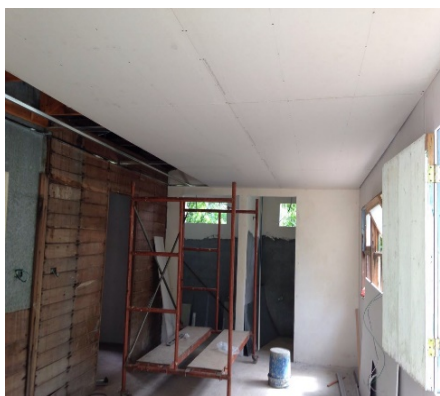
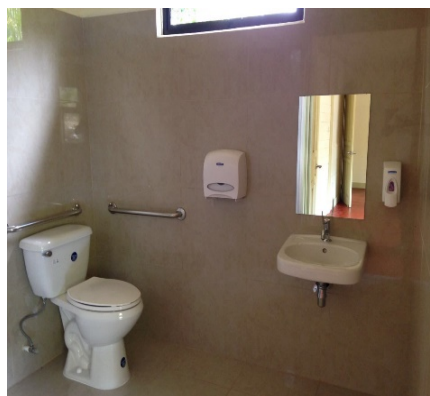
La iglesia contaba con un núcleo pequeño de batería de baños localizado como un volumen exento localizado en el costado este del edificio. Dicho núcleo húmedo no cumplía la normativa nacional para sitios de reunión, por lo que se tomó la decisión de demolerlos, ya que no se correspondían con la edad del templo ni con su sistema constructivo. En su lugar se optó por construir una nueva batería de baños, contemplando uno de los cubículos de acuerdo a la normativa (Ley 7600) y conectándolos a la sacristía existente. La nueva batería se construyó con mampostería y la estructura de la cubierta siguió la dirección de la existente, pero con perfiles metálicos (Fig. 11 y 12).

Fig. 11: Iglesia de Toledo, batería de baños.  
Autor: Archivo personal, 2017.

Fig. 12: Iglesia de Toledo, batería de baños.  
Autor: Archivo personal, 2017.

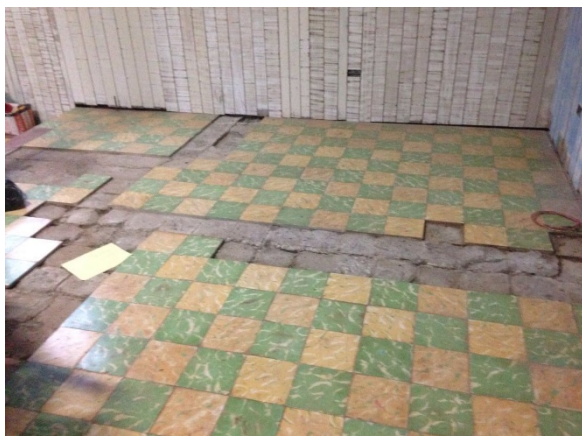
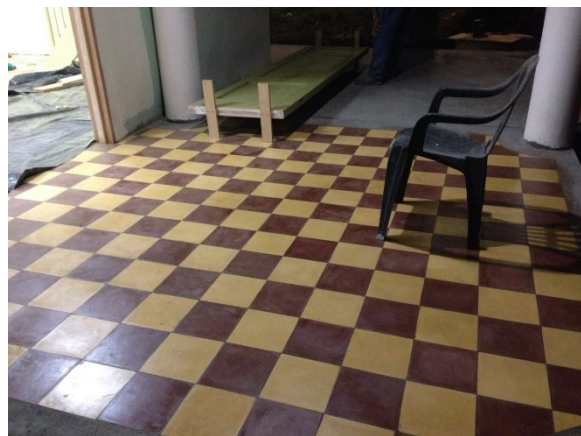
Los pisos de baldosa de la nave y el presbiterio presentaban problemas de nivelación y rotura de elementos, por lo que fue necesario realizar una reconstitución de estos pavimentos. Además, en el caso de los pisos de concreto lujado, el desnivel existente y las severas grietas, hicieron necesaria la demolición y reconstrucción de la losa, siguiendo el mismo acabado con ocre rojo. Algunas baldosas de color rojo, amarillo y verde se reprodujeron para completar lagunas o reponer elementos fisurados. Las grietas se rellenaron y la losa se niveló con productos especiales epóxicos, logrando dar un acabado uniforme a la totalidad del piso (Fig. 13 y 14).

Fig. 13: Iglesia de Toledo, reconstitución de pavimento. Autor: Archivo personal, 2017.

Fig. 14: Iglesia de Toledo, reconstitución de pavimento. Autor: Archivo personal, 2017.

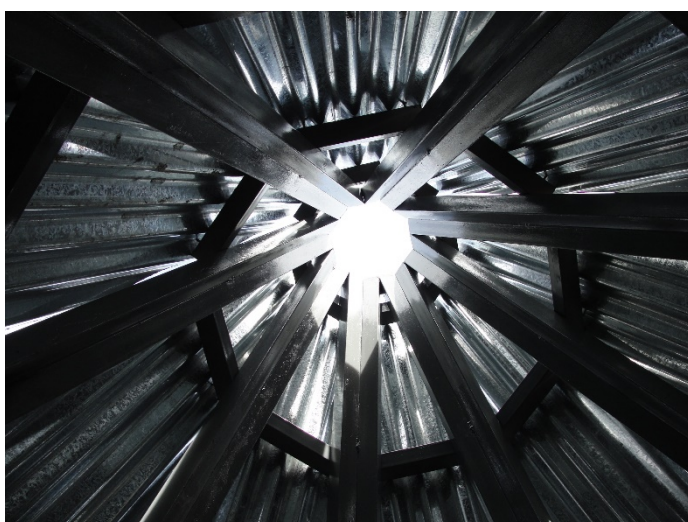
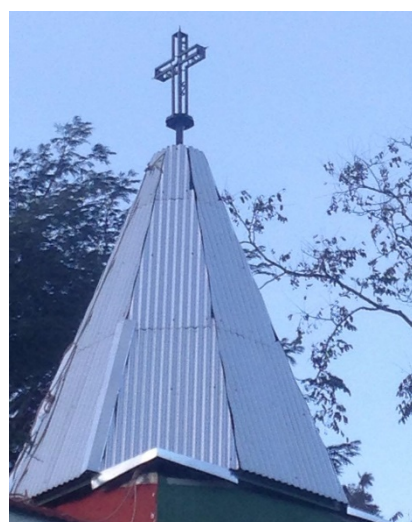
Debido a las múltiples intervenciones y reconstrucciones sufridas en el área del campanario, la estructura del mismo presentaba desplomes y ataque de agentes biológicos (comején), por lo que se hizo necesaria su sustitución por una estructura de perfiles metálicos y láminas onduladas similares a las existentes. Todos los elementos fueron tratados previamente contra la corrosión, mismo tratamiento que se aplicó a la cruz que corona el pináculo (Fig. 15 y 16).

Fig. 15: Iglesia de Toledo, reconstitución de pináculo. Autor: Archivo personal, 2017.

Fig. 16: Iglesia de Toledo, reconstitución de pináculo. Autor: Archivo personal, 2017.

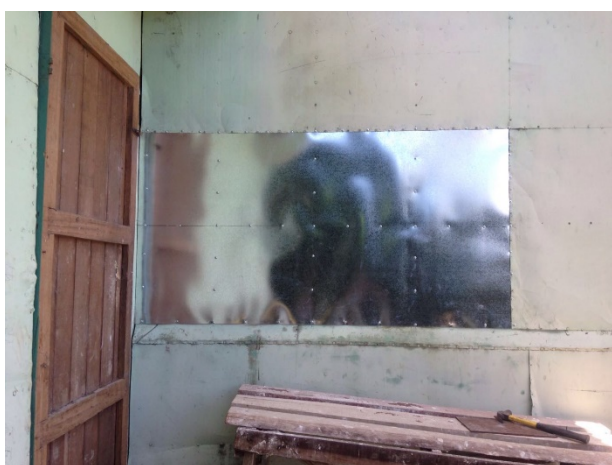
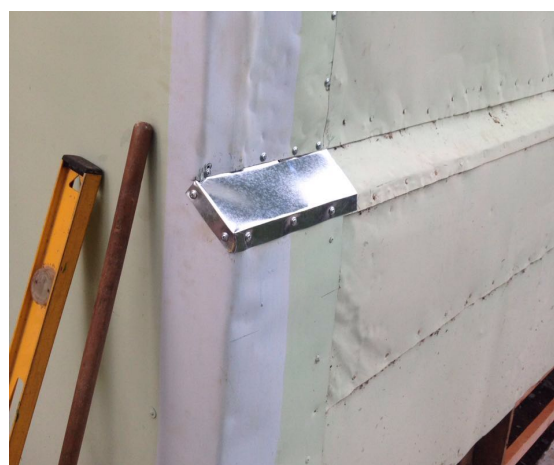
El forro exterior de lámina de hierro galvanizado lisa, presentaba buenas condiciones de conservación, por lo que fue necesario únicamente sustituir algunos elementos puntuales en las fachadas norte y sur y completar algunas lagunas en el costado este. Los elementos colocados y la totalidad de las fachadas recibieron acabado con pintura base acuosa en los tonos previamente elegidos (Fig. 17 y 18).

Fig. 17: Iglesia de Toledo, reconstitución de forros metálicos.  
Autor: Archivo personal, 2017.

Fig. 18: Iglesia de Toledo, reconstitución de forros metálicos.  
Autor: Archivo personal, 2017.

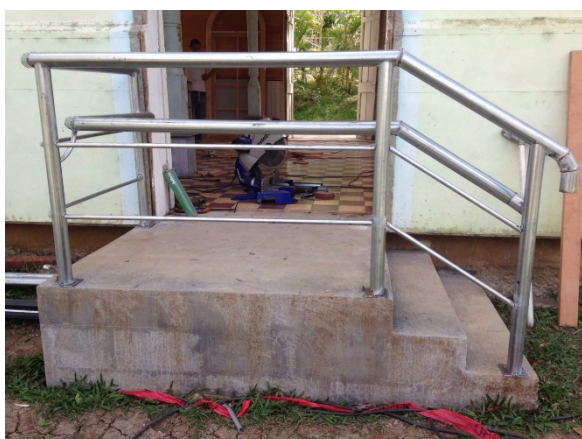
Fig. 21: Iglesia de Toledo, nuevos pasamanos metálicos. Autor: Archivo personal, 2017.

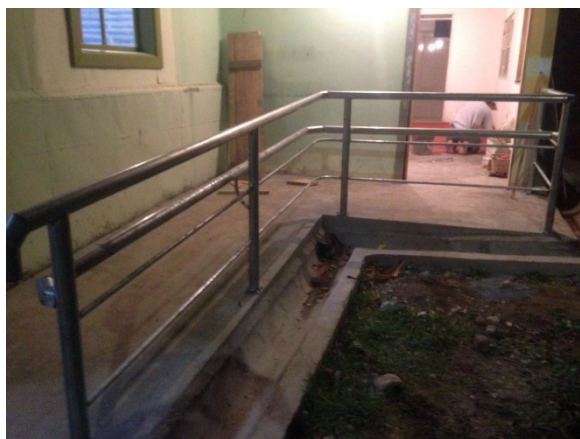
Fig. 22: Iglesia de Toledo, construcción de rampa. Autor: Archivo personal, 2017.

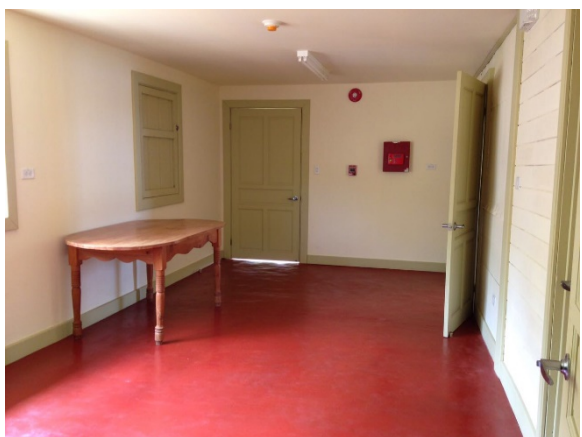
Fig. 23: Iglesia de Toledo, nuevos forros y cielos de sacristía. Autor: Archivo personal, 2017.

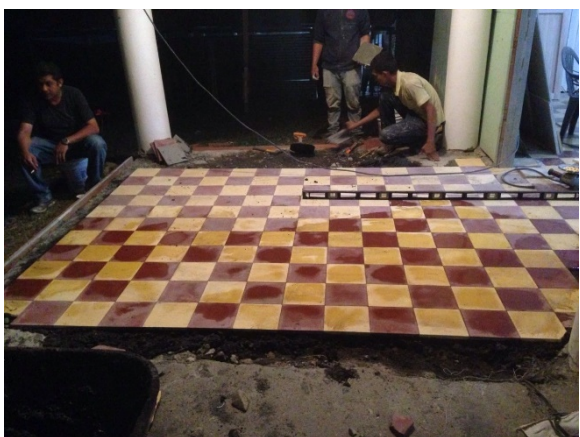
Fig. 24: Iglesia de Toledo, sustitución de piso de atrio. Autor: Archivo personal, 2017.

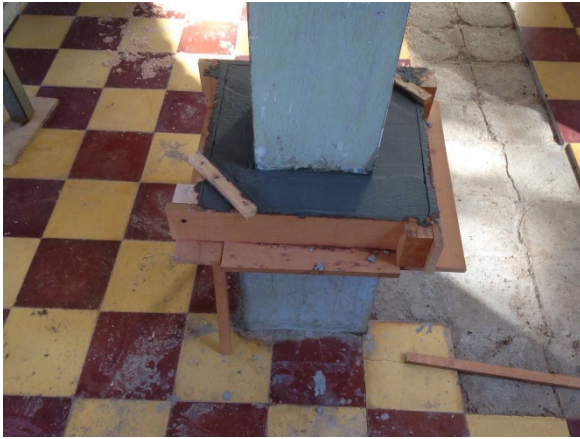
Fig. 19: Iglesia de Toledo, reconstrucción de pedestal.  
 Autor: Archivo personal, 2017.

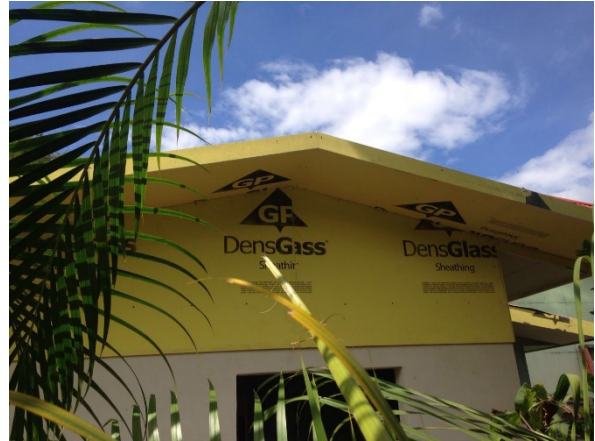
Fig. 20: Iglesia de Toledo, reconstitución aleros.  
 Autor: Archivo personal, 2017.
