## **MANTENIMIENTO DE EDIFICACIONES VERNÁCULAS, SISTEMA CONSTRUCTIVO EN TIERRA - ADOBE (ESTUDIO DE CASO LA TOLA - PÍNTAG)**

Maintenance of vernacular buildings, construction system on land - adobe  
(La Tola Píntag case study)

Paola Cristina Vallejo Choez  
*Pontificia Universidad Católica del Ecuador, Ecuador*  
pcvallejo@puce.edu.ec

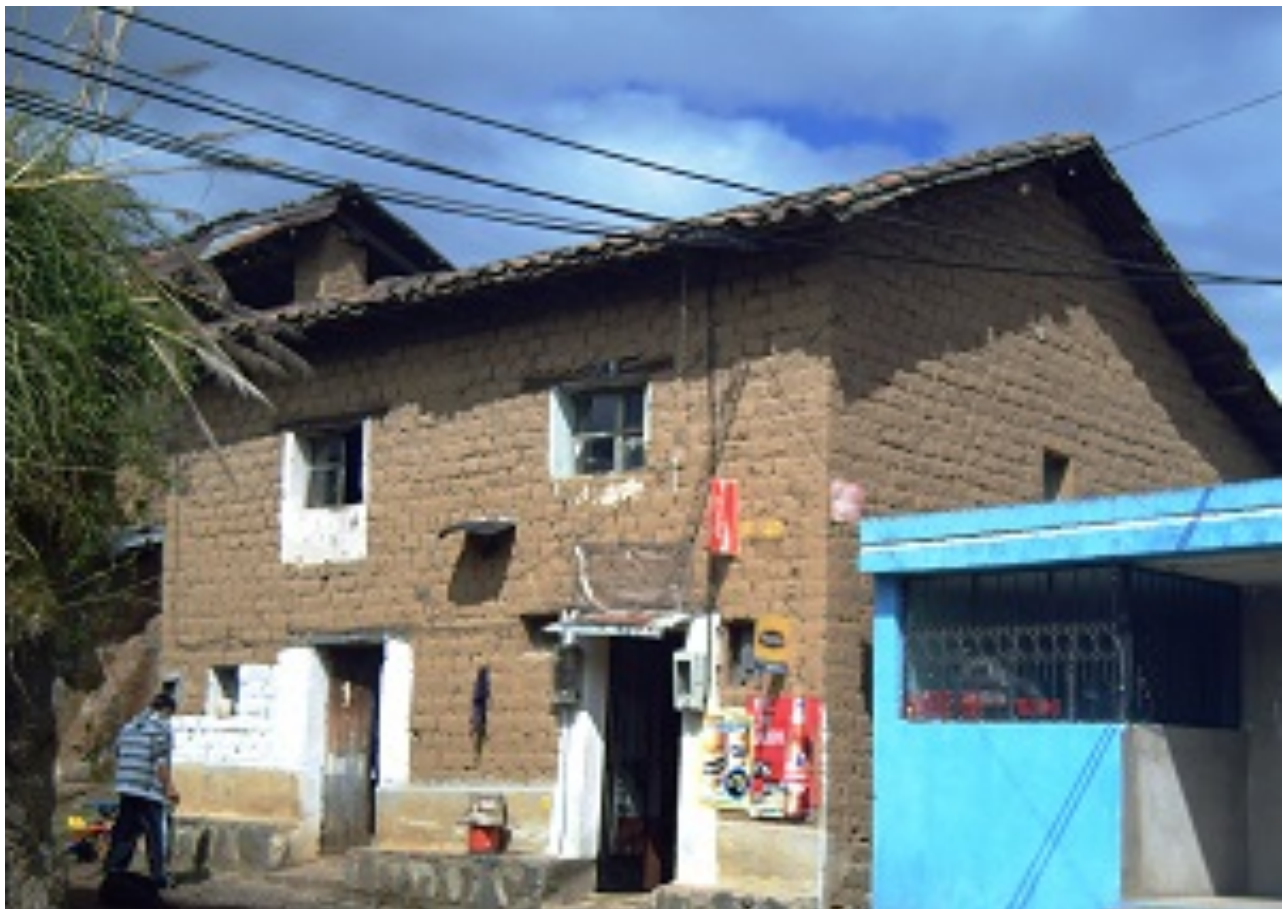
La necesidad de conservar las edificaciones de valor patrimonial, surge, como respuesta a la destrucción y deterioro del mismo, ya sea por causa de agentes naturales y/o antrópicas, dicho deterioro afecta directamente al usuario, pues no logra satisfacer sus necesidades de confort, situación que ocasiona el abandono paulatino de estas; además, la falta de recursos económicos y el mantenimiento inadecuado de los elementos que forman la edificación, agravan la magnitud del problema, así en la figura 1 se puede apreciar una vivienda construida en adobe, en la que se nota la falta de protección (enlucido) sobre las paredes.

**Figura 1.** Vivienda vernácula ubicada en Píntag

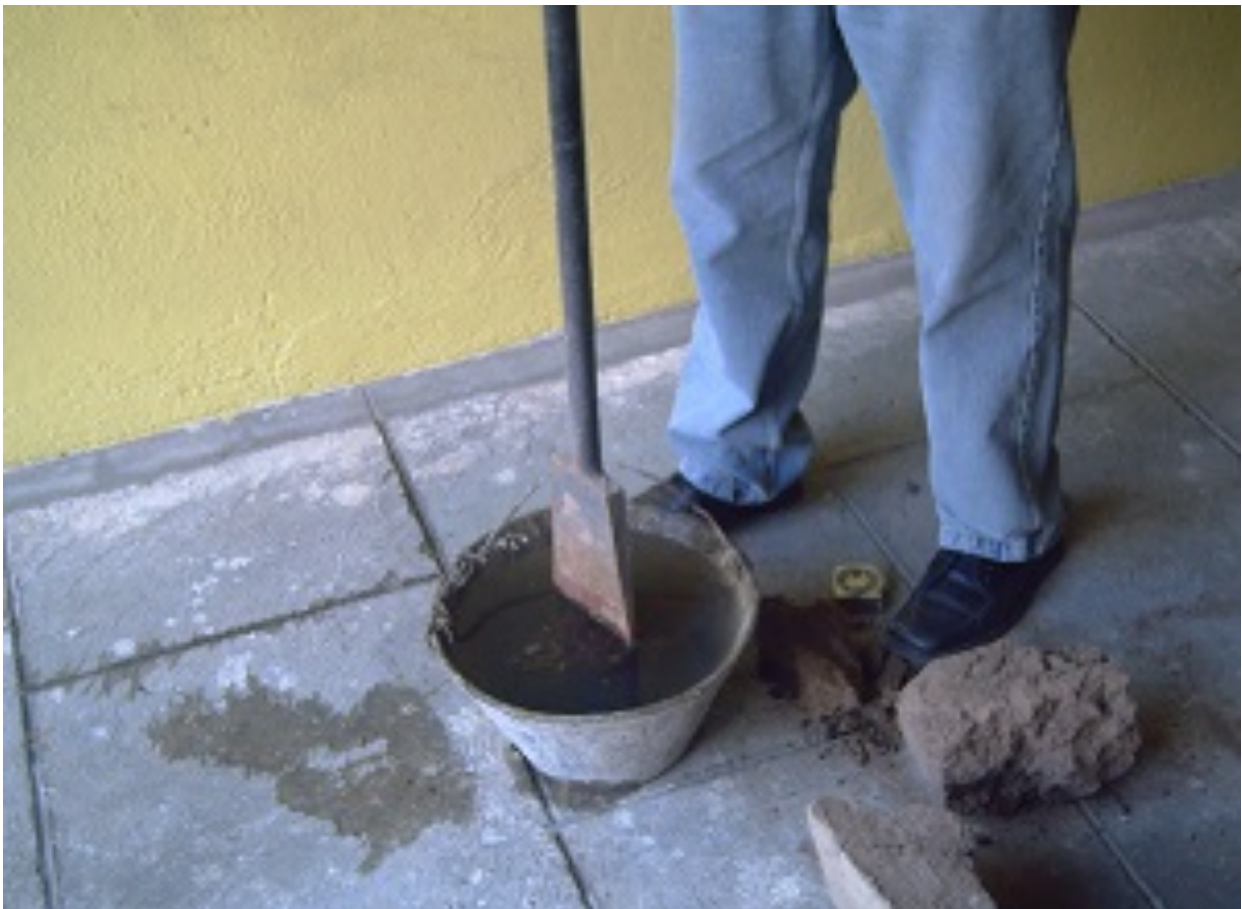
**Prueba de la barra:** se sumerge todo el bloque de adobe en un recipiente con agua durante 1 minuto, como se observa en la figura 3, se hace presión con una barra de 25kg y se observa la resistencia, para este caso el adobe no se rompe verificando la calidad del material en cuanto a su resistencia.

**Figura 3.** Prueba de la barra

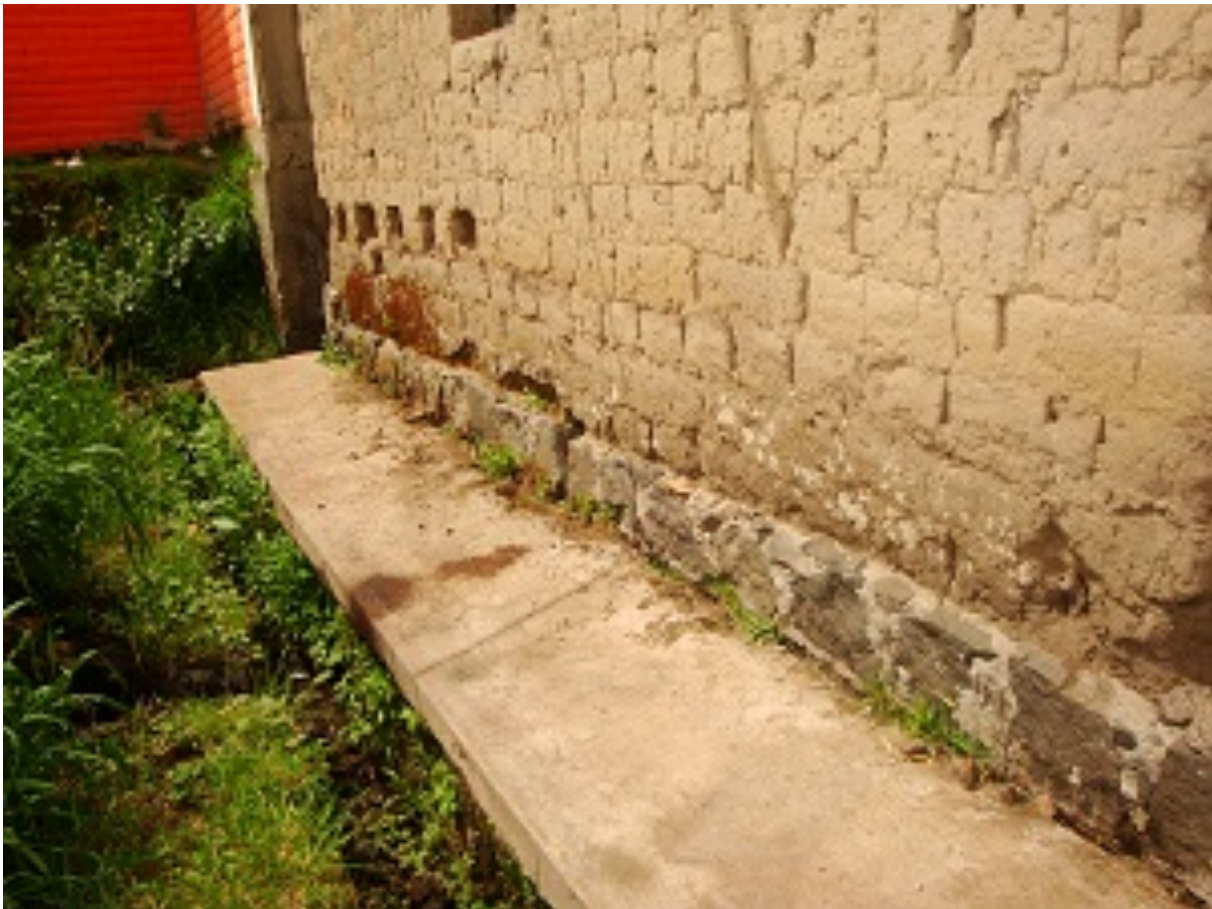
**Figura 4.** Crecimiento de vegetación en cimiento

Causa	Patología localizada	Casos
Presencia de basura en michinales	Desarrollo microbiológico	3
Falta de limpieza en zócalos de piedra. Falta de vereda perimetral y de canales y bajantes recolectores de agua lluvia	Presencia de humedad ascendente y efluorescencias	5
Factores climáticos (lluvia, viento, sol)	Erosión de la Piedra	5
Descuido, abandono, vandalismo	Presencia de hierba, musgos y líquenes	5

El mantenimiento preventivo disminuye la vulnerabilidad de este tipo de estructuras, en este sentido se pueden tomar medidas frente a la humedad: limpieza de patios que rodean a la construcción y mantenimiento de pendientes en los mismos para evitar estancamiento de agua, revisión periódica del estado de las cubiertas, limpieza de canaletas, canales y bajantes de agua lluvia, limpieza de brote vegetal en fachadas, ventilación de áreas interiores.

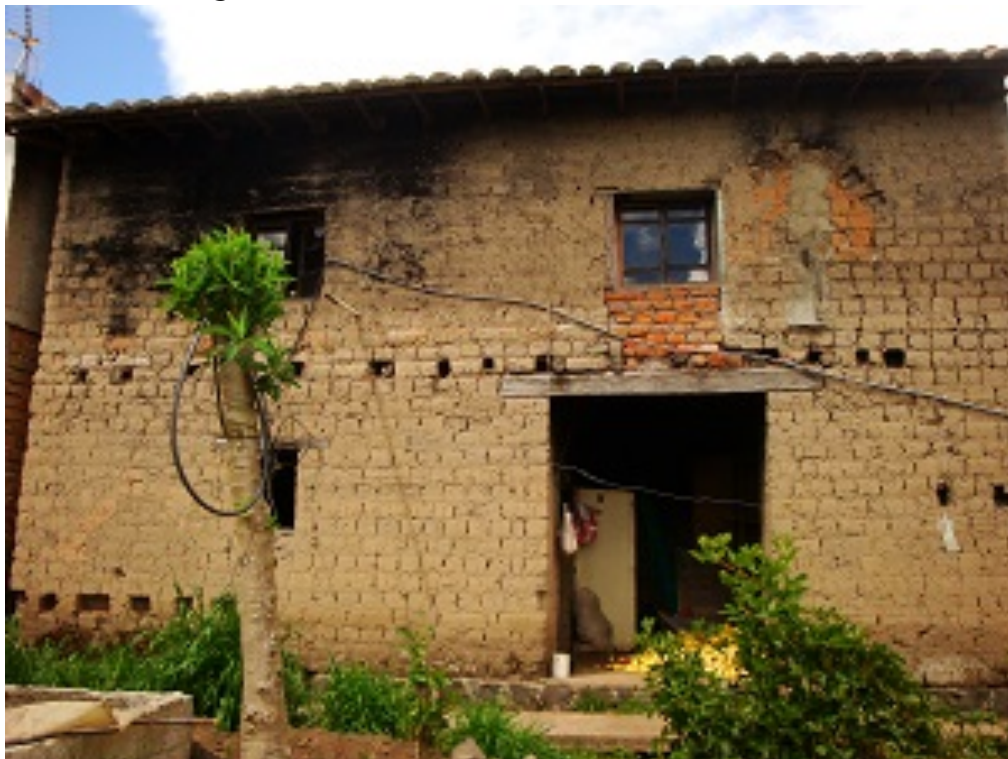
**Figura 5.** Fachada vivienda de adobe sin enlucir

Causa	Patología localizada	Casos
Vientos, lluvia	Erosión del Adobe	5
Zócalo de piedra de poca altura, falta de cimentación, agua capilar	Presencia de humedad ascendente y efluorescencias en muros	5
Edad de la construcción (+ de 60 años)	Faltantes en el adobe	5
Edad de la construcción (+ de 60 años), Falla en las trabas entre muros.	Deformaciones del muro de adobe	5
Descuido, abandono, vandalismo	Presencia de hierba, musgos y líquenes	5
Asentamientos del suelo	Grietas y fisuras en los muros	3
Vanos cerca de las esquinas, dinteles livianos, vanos grandes no proporcionados y poco empotramiento	Grietas y fisuras en los muros	3

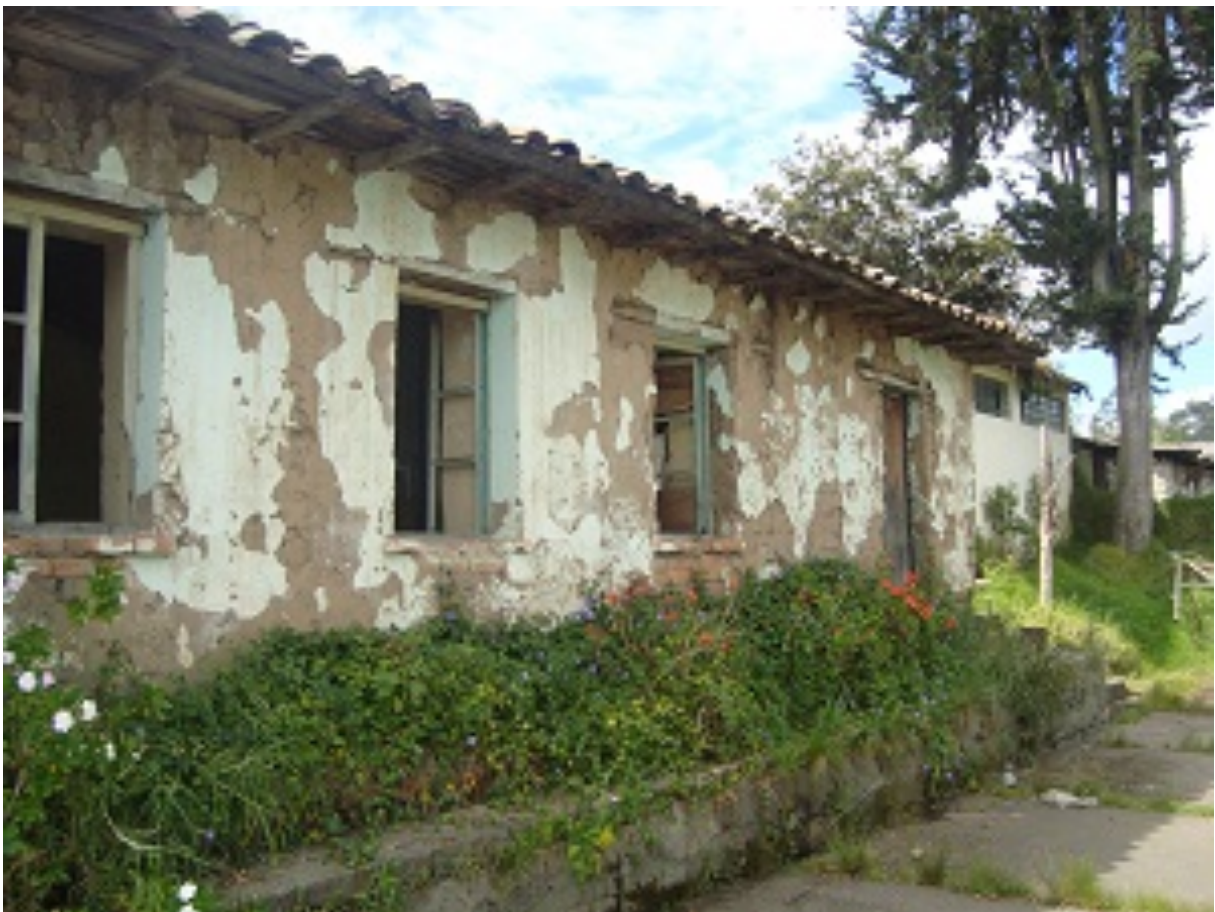
**Figura 7.** Fachada con desprendimiento de enlucido

Causa	Patología localizada	Casos
Descuido, abandono, vandalismo, Acción de factores climáticos (viento, lluvia, sol), mala colocación del enlucido.	Pérdida, desprendimiento y craquelamiento del enlucido.	2
Filtraciones de agua desde el zócalo. Infiltración de agua por paredes golpeadas por la lluvia.	Manchas, humedad y efluorescencias	5
Descuido, abandono.	Presencia de hierba, musgos y líquenes	5
Resanados posteriores del enlucido con mortero de cemento y arena en vez del material original (chocoto)	Grietas	2
Repisas de las ventanas sin protección y no niveladas.	Humedad

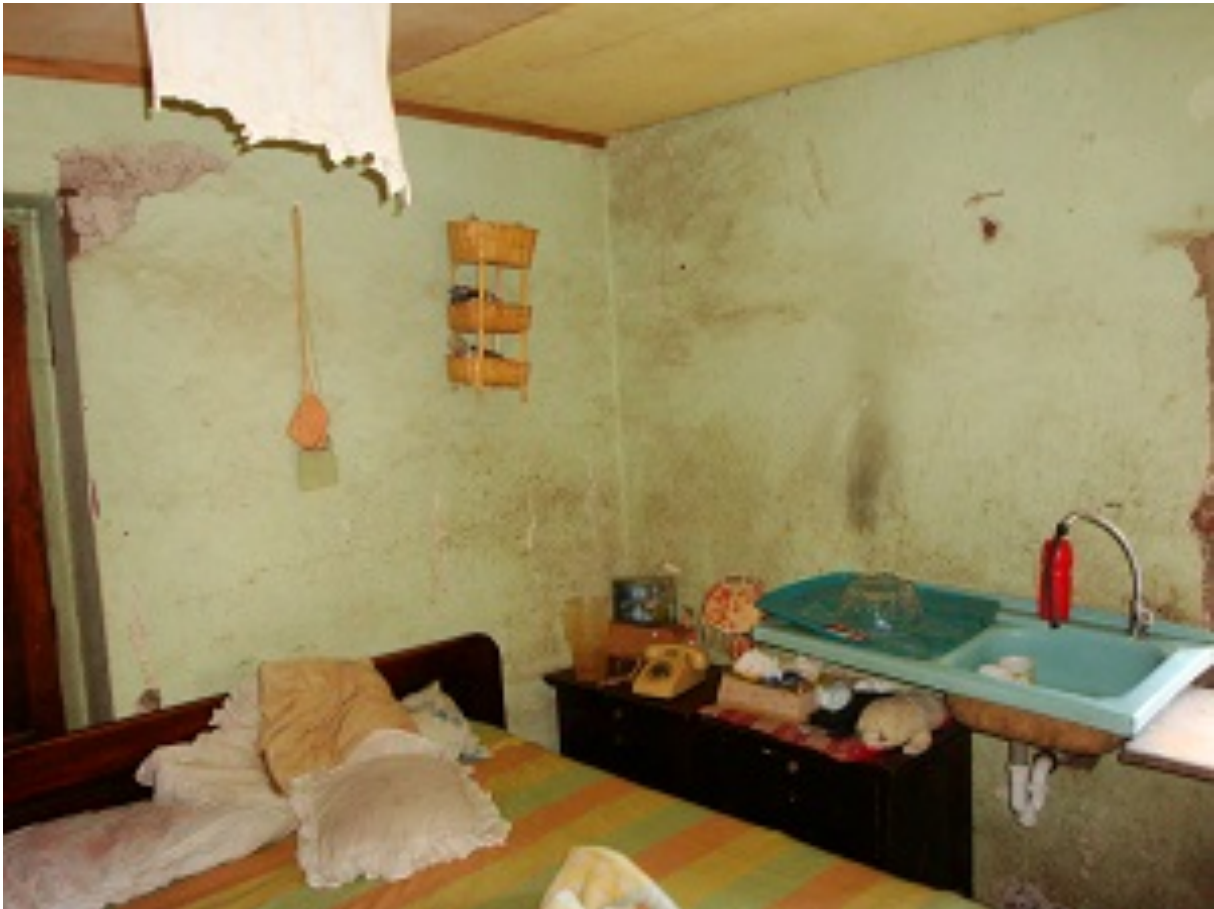
**Figura 8.** Patologías encontradas en paredes interiores. Desprendimiento de enlucido

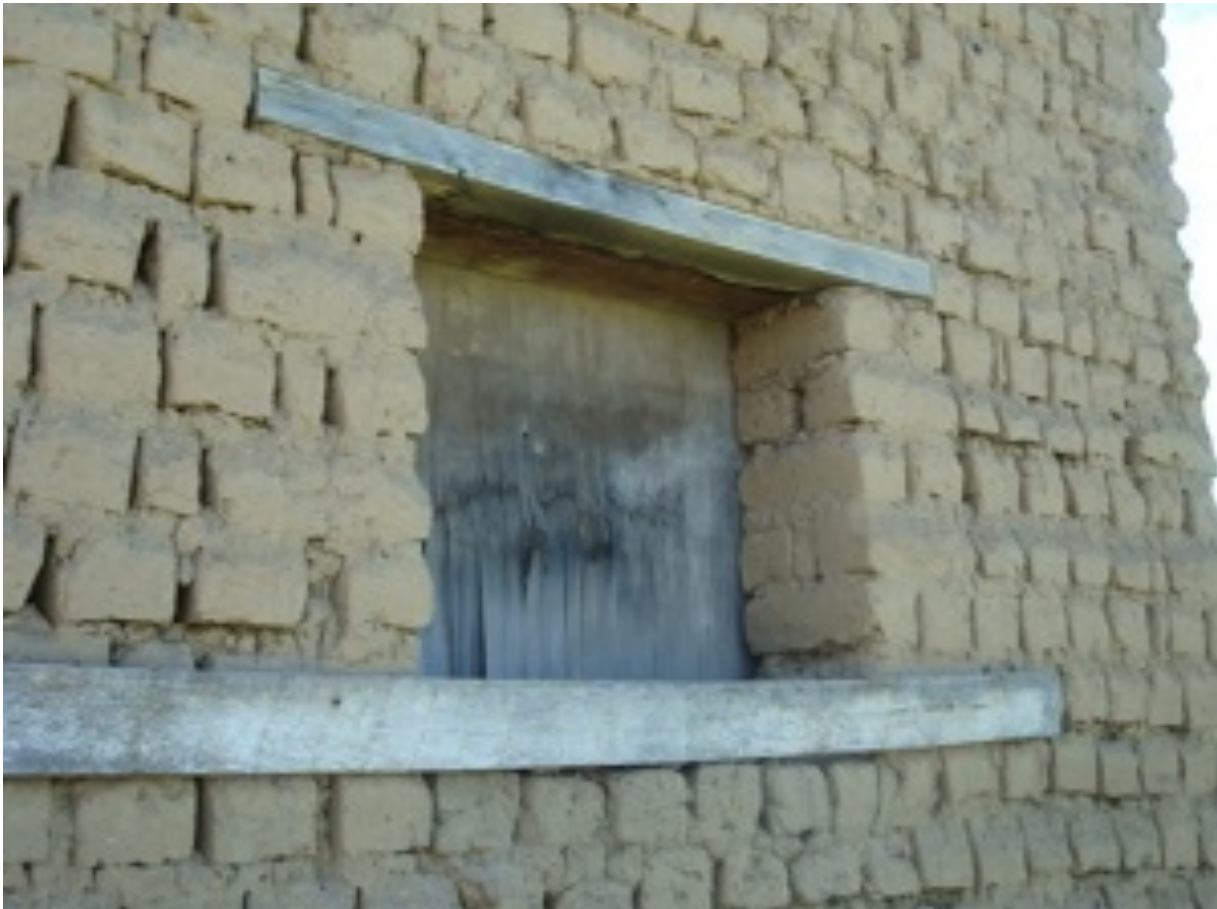
**Figura 9.** Dintel de ventana con deformaciones

Causa	Patología localizada	Casos
Descuido, abandono, vandalismo	Roturas, elementos faltantes	2
Madera vieja, no tratada y no secada, falta de umbral	Manchas, humedad	5
Falta de limpieza	Presencia de xilófagos	5
Descuido, abandono, vandalismo	Deformaciones	2
Erosión y resquebrajamiento del muro que conforma el vano.	Marcos inestables	4
Consolidaciones del muro con arena y cemento. Reacción del chocoto sobre otro material como la madera	Desprendimiento del enlucido pared que sostiene el marco de la puerta	4

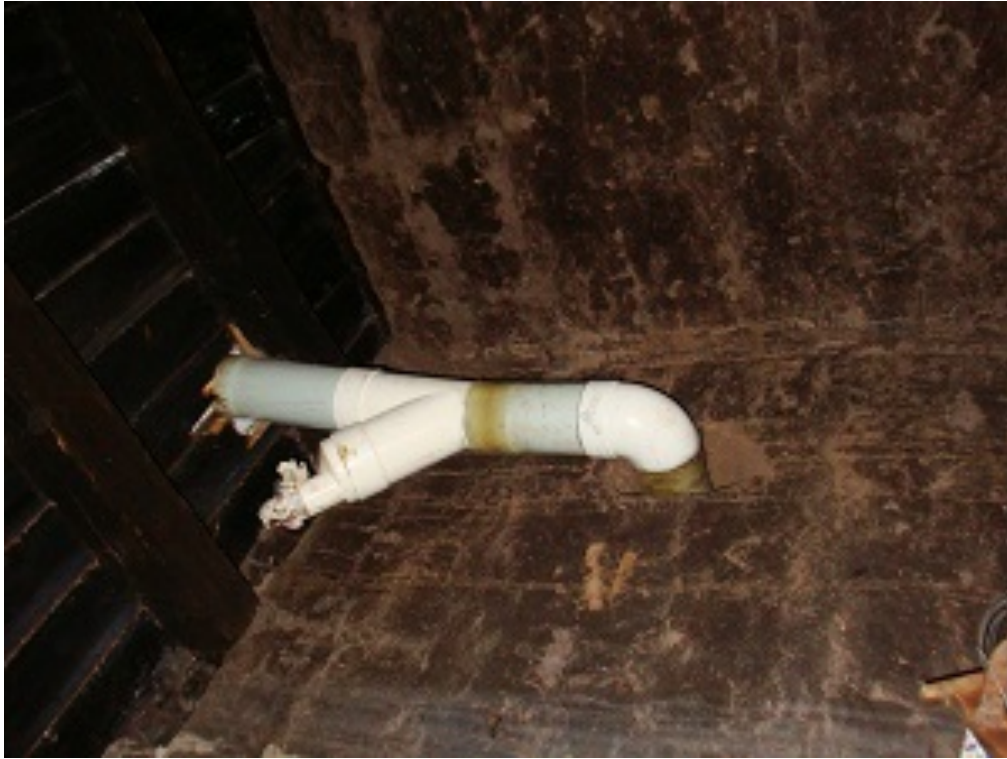
Causa	Patología localizada	Casos
Colocación empírica de las instalaciones	Mangueras expuestas por la casa sin fijación	5
Colocación empírica de instalaciones	Perforaciones indiscriminadas de pisos y paredes.	5

**Figura 10.** Perforación del piso de madera para instalación sanitaria

En cuanto a instalaciones eléctricas e hidrosanitarias es indispensable que se realicen sobrepuestas en los muros sujetos por bridas de fijación evitando siempre las perforaciones en el adobe.

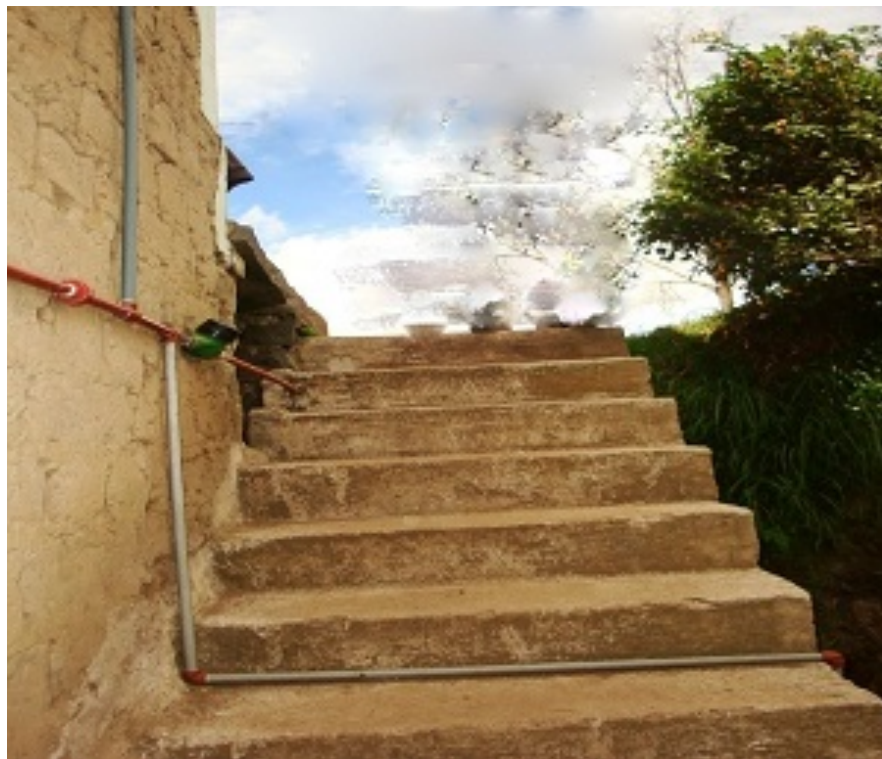
**Figura 11.** Instalación de Agua Potable vista
