Revista de la Universidad de Costa Rica
ENERO/JULIO 2013 - VOLUMEN 23 Número (1)

EVALUACIÓN DE LA CORROSIÓN POR PICADURA EN ALEACIONES DE ALUMINIO

*Luis Garita Arce
Lino Rivolta Carvallo
Mario Vega León*

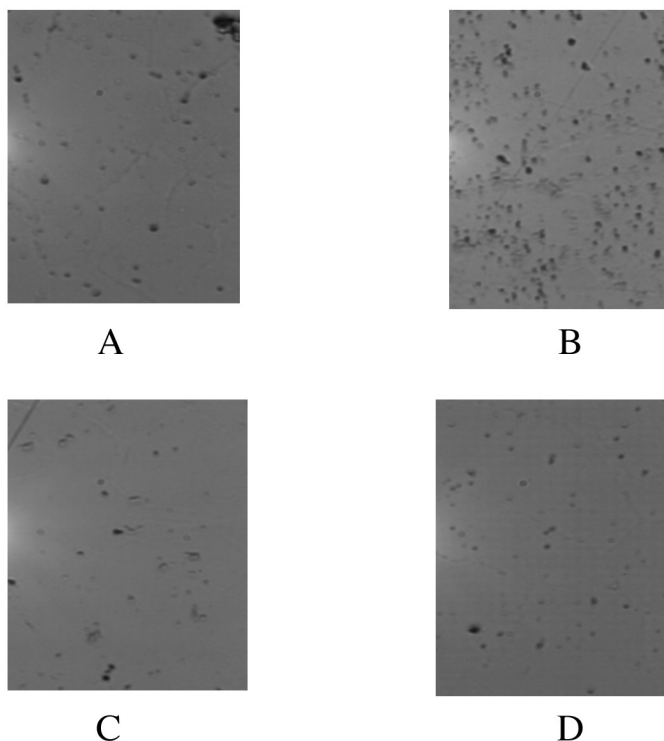
La Figura 2 presenta las metalografías de las distintas aleaciones en estudio, vistas a 100X sin atacar. Como se puede observar, las cuatro muestras se comportan de forma similar, de acuerdo con las aleaciones de la serie 1000, sólo en la Figura 2B (correspondiente a la aleación 1050 baja en Cu) hay más presencia de puntos negros. Estos puntos se evalúan mas adelante

Figura 2. Metalografías de los diferentes materiales vistas a 100X sin ataque, donde se observan diferentes densidades de segundas fases (indicados por los puntos negros). A) Aleación 1050. B) Aleación 1050 baja en Cu. C) Aleación 1200. D) Aleación 1050 que presentó picadura.

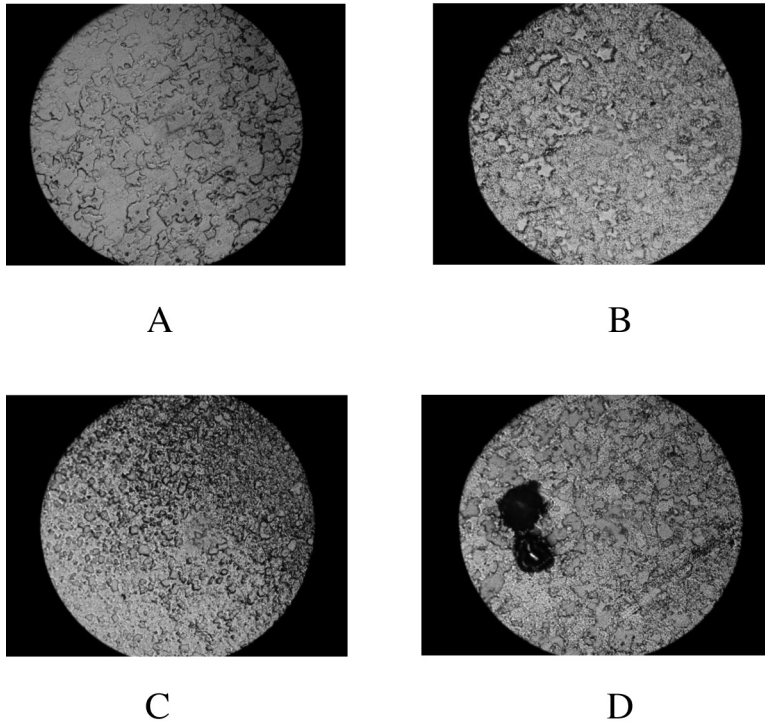
En la Figura 3 se observan las mismas muestras a 100X pero atacadas electroquímicamente, todas presentan un patrón similar; sin embargo, la muestra C (aleación 1200) presenta una microestructura diferente, es decir el tamaño de grano es más pequeño. Esta situación puede considerarse normal, ya que dicha aleación proviene de un proceso de laminación en caliente. Por otra parte, en la muestra D (material que presentó picadura), se puede apreciar dos picaduras presentes en el material.

Figura 3. Metalografías de los diferentes materiales vistas a 100X atacadas electrofíticamente. A) Aleación 1050. B) Aleación 1050 baja en contenido de Cobre. C) Aleación 1200. D) Aleación 1050 con picadura (manchas negras a la izquierda de la fotografía).

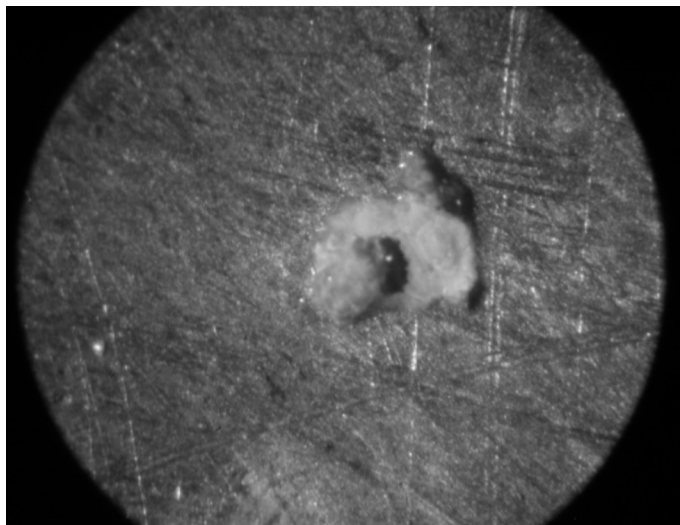
La Figura 4 muestra una picadura presente en el material observado en un estereomicroscopio. En ésta se observa una formación blanquecina, la cual es un producto de corrosión llamado alúmina, típico de corrosión en picaduras sobre aluminio, tal como comenta Vargel (2004).

Figura 4. Picadura encontrada en aleación 1050 bajo condiciones de uso a 20X (Abultamiento blancucino en el centro de la fotografía)

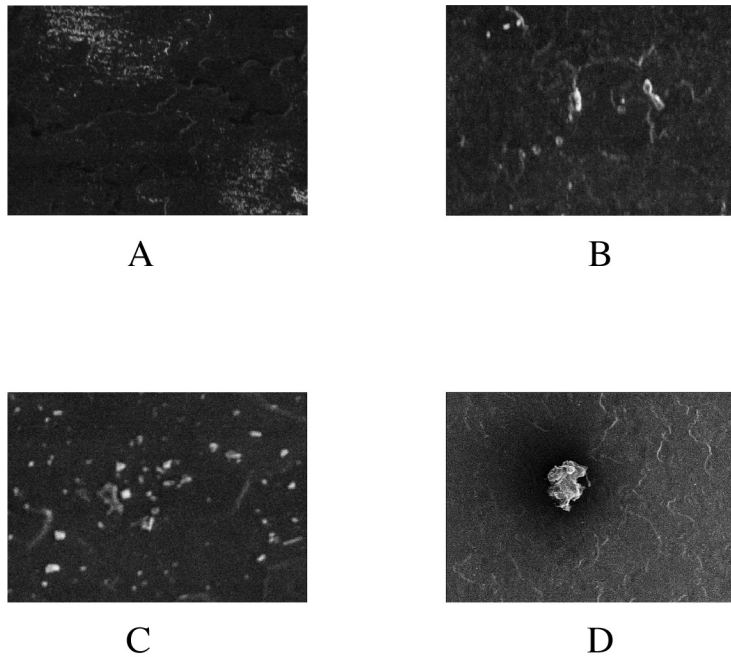
La Figura 5 presenta las muestras atacadas electroquímicamente de las diferentes aleaciones, vistas al microscopio electrónico de barrido (MEB). En todas se encuentra una matriz metálica muy homogénea, este comportamiento es esperado debido a la alta pureza de las mismas. En ninguna de ellas se observan presencia de otras fases; sin embargo, en todas las muestras se encontraron puntos blancos distribuidos uniformemente en todo el material, tanto en los bordes de grano como en el interior de los mismos, este efecto es más notorio en la muestra C, que es analizada, luego, mediante Análisis elemental por dispersión de rayos X (EDS) como se observa en la Figura 8.

Figura 5. Microscopía electrónica de aleaciones de Al con ataque electrofítico. A) Aleación 1050 a 220X. B) Aleación 1050 baja en Cu a 350X. C) Aleación 1200 a 900X. D) Aleación 1050 que presentó picadura a 170X (mancha blanca en el centro de la fotografía).

La muestra D de la Figura 5 captura una picadura ocurrida en condiciones de uso, donde se observa una gran mancha blanca. Sobre esta picadura se realiza un acercamiento, como se muestra en la Figura 6 para observar con mayor detalle su morfología.

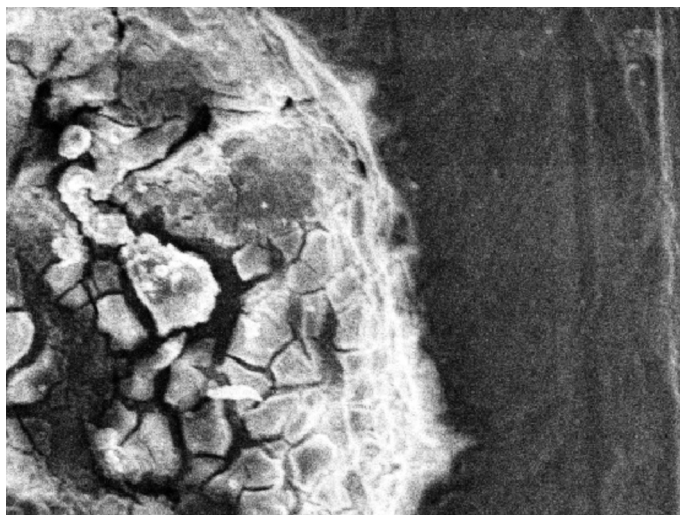
Figura 6. Producto de la corrosión por picadura presente en la aleación 1050 en condiciones de uso a 330X.

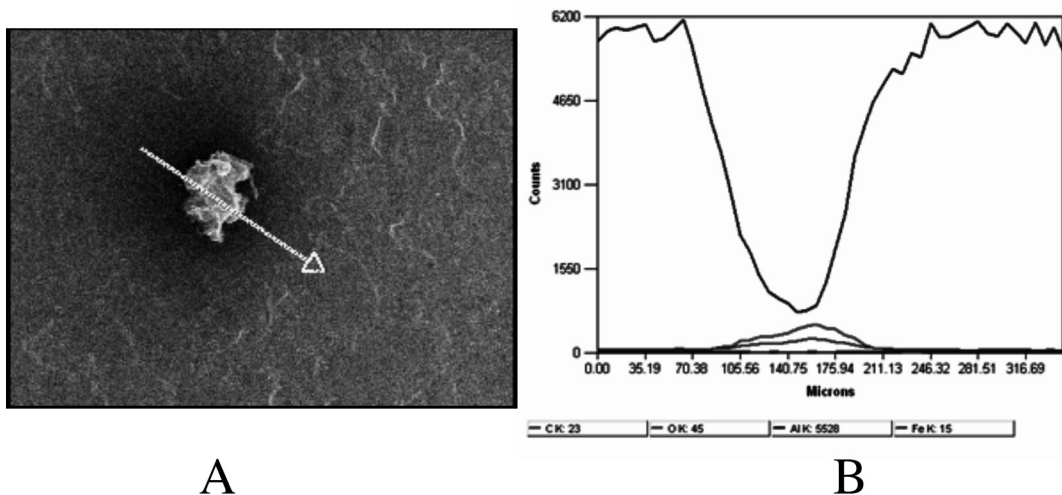
La Figura 7 muestra el análisis efectuado a la aleación 1050, éste consiste en realizar un barrido de la composición elemental a través de una línea recta, trazada por las regiones de interés. Como se puede apreciar, en una parte de la línea de análisis existe un pico que corresponde a una alta concentración de silicio, lo cual es típico en estas aleaciones, ya que

junto con el hierro es uno de los principales aleantes. De acuerdo con American Society for Metals (1998) estos dos, a su vez, pueden formar segundas fases de carácter catódico favoreciendo a la generación de picaduras

Figura 7. Análisis EDS de la aleación 1050 a 100X.

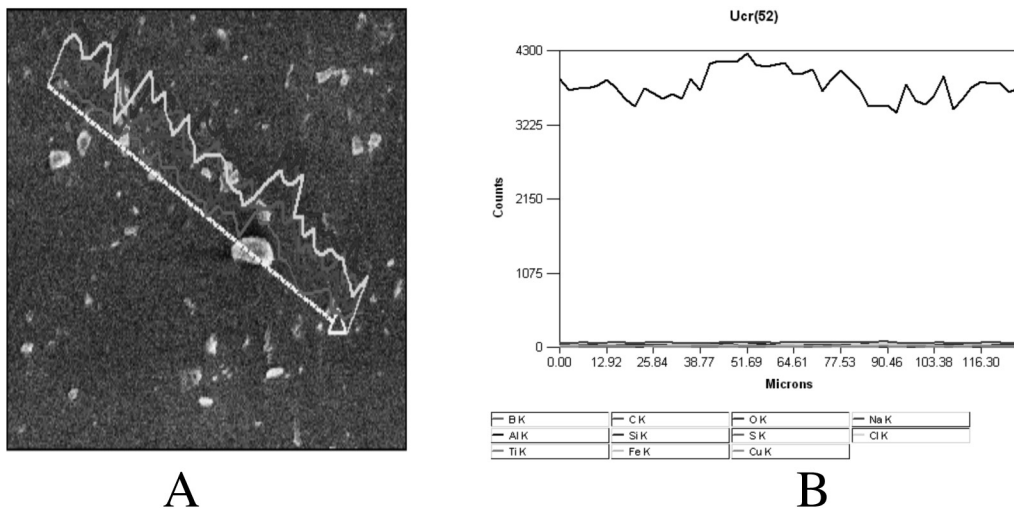
Al realizar un análisis similar en la aleación 1200, se traza el vector de análisis de manera que atraviese, además de la matriz metálica, los puntos blancos (ver Figura 8). En las manchas blancas tanto pequeñas como grandes, se encuentra un incremento en la cantidad de cloruros (línea celeste) mientras que la cantidad de oxígeno (línea azul) aumenta considerablemente en las más grandes; esto indica que las manchas pequeñas pueden ser la etapa de iniciación de corrosión por picadura mediante la adsorción del cloruro, seguido por el rompimiento de la capa pasiva, para luego dar paso a la etapa de propagación (manchas blancas grandes), donde se produce hidróxido de aluminio $\text{Al}(\text{OH})_3$ y, por ende, una mayor presencia de oxígeno, esto concuerda con el mecanismo propuesto en Vargel (2004).

Figura 8. Análisis EDS de la aleación 1200 a 900X

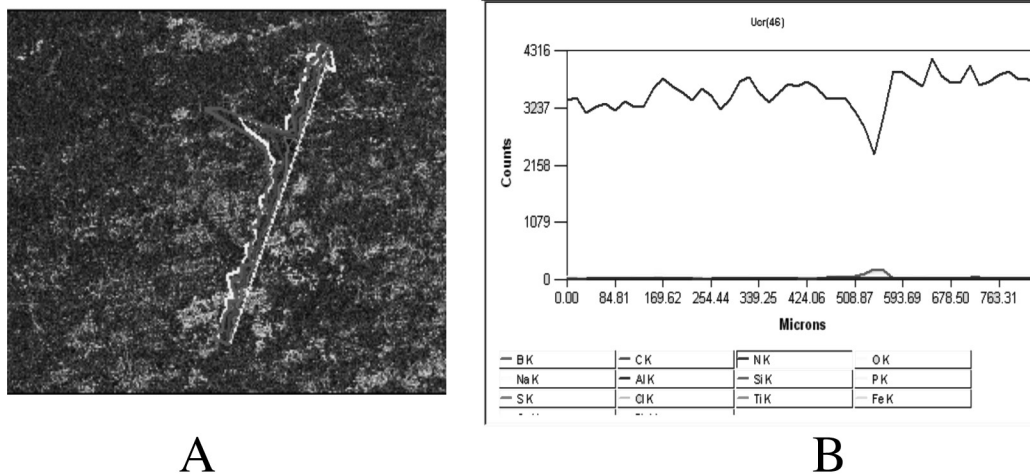
Figura 9. Análisis EDS de la aleación 1050 con picaduras a 170X.

Por último, al realizar un análisis elemental a la aleación 1050 con picadura, a través de la línea trazada (ver Figura 9), se puede apreciar que al pasar por la mancha blanca disminuye sustancialmente el aluminio aumentando la cantidad de carbono y oxígeno. Este comportamiento es indicativo de ser una picadura donde existe residuos de material orgánico, además el oxígeno es debido a la producción de alúmina $Al(OH)_3$.

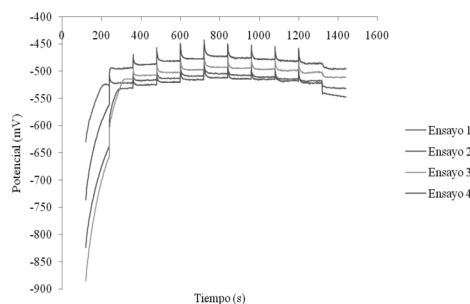
Figura 13. Polarización cíclica galvanostática escalonada para la aleación de aluminio 1050 que presentó picaduras.

La aleación 1050 que había presentado picadura (Figura 13), muestra un comportamiento particular, ya que en su primer escalón de polarización no se obtiene una estabilización del potencial, lo cual implica que con una corriente anódica no presenta el salto de potencial seguido por su estabilización; sin embargo, el escalón típico en estas pruebas se logra a partir del segundo escalón de polarización, pudiéndose aplicar la técnica de ensayo.
