Revista Semestral de la Universidad de Costa Rica

EVALUACIÓN DE DAÑOS POR AGRESIÓN AMBIENTAL EN VIVIENDAS DE CONCRETO REFORZADO

*Rómel Solís Carcaño
Eric Moreno
Felipe Jiménez Torres
Victorino Rosas Pérez*

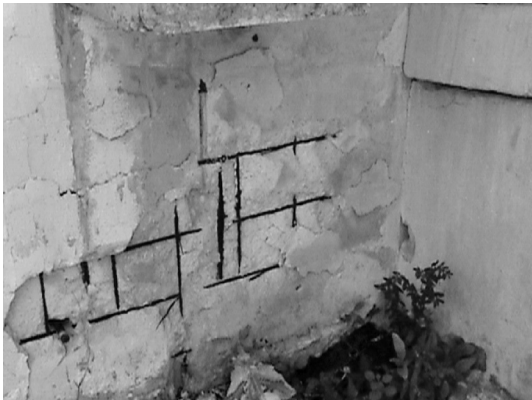
desprendimientos del recubrimiento de concreto producto de la corrosión de acero de refuerzo en muro. En la Figura 2 se presentan los daños producidos por causas similares en el nervio perimetral de la cubierta.

Figura 1. Muro de concreto dañado por corrosión del acero de refuerzo.

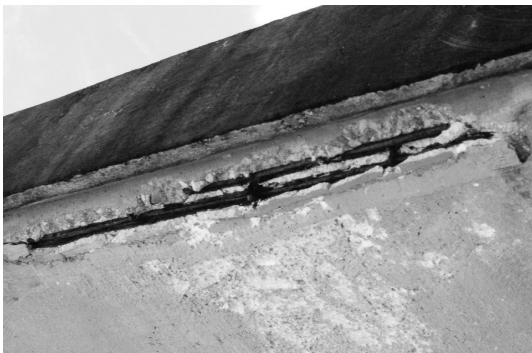
Figura 2. Daños por corrosión en nervio perimetral de la cubierta.

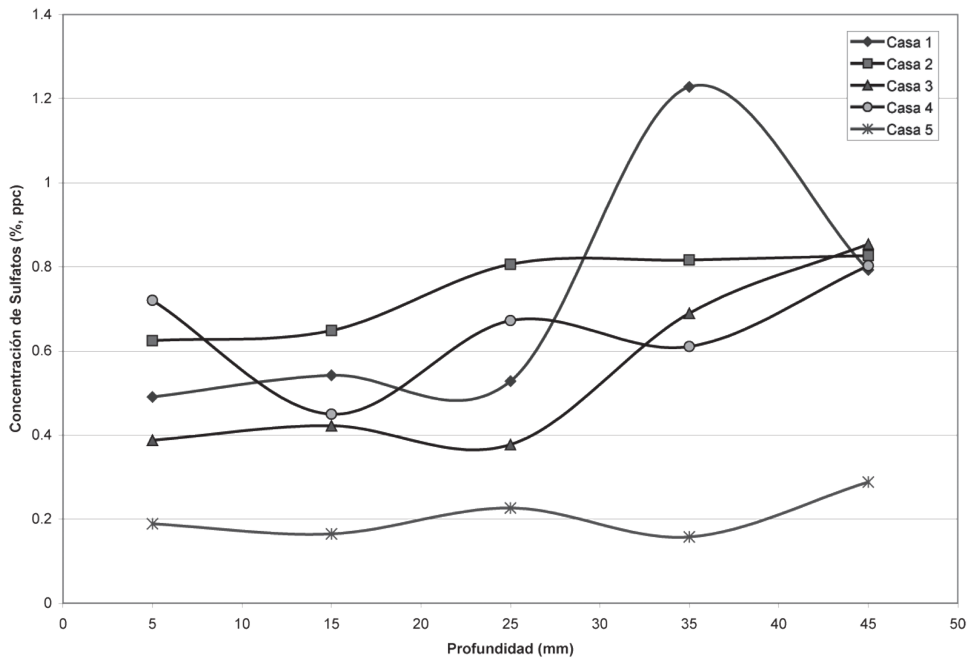
Figura 4. Concentración de sulfatos por vivienda (% por masa de concreto).
Fuente: (Los autores).

Para comparar la concentración de sulfatos encontrados en el concreto, se midió la concentración original de sulfatos en concretos preparados en laboratorio con tres A/C y sin exposición alguna al medio ambiente agresivo; los resultados promedios fueron: un 0,9% en masa de concreto, para A/C de 0,5; un 0,6% para A/C de 0,6; y un 0,8% para A/C de 0,7. Los valores máximos medidos en las viviendas estuvieron alrededor del 0,8%, con excepción de una vivienda (1) que rebasó el 1,2%; de ahí que se pueda interpretar que la penetración de sulfatos debido a los quince años de exposición en el medio ambiente ha sido despreciable, tomando en cuenta la concentración de sulfatos obtenidos en los concretos de control no sujetos a exposición alguna.

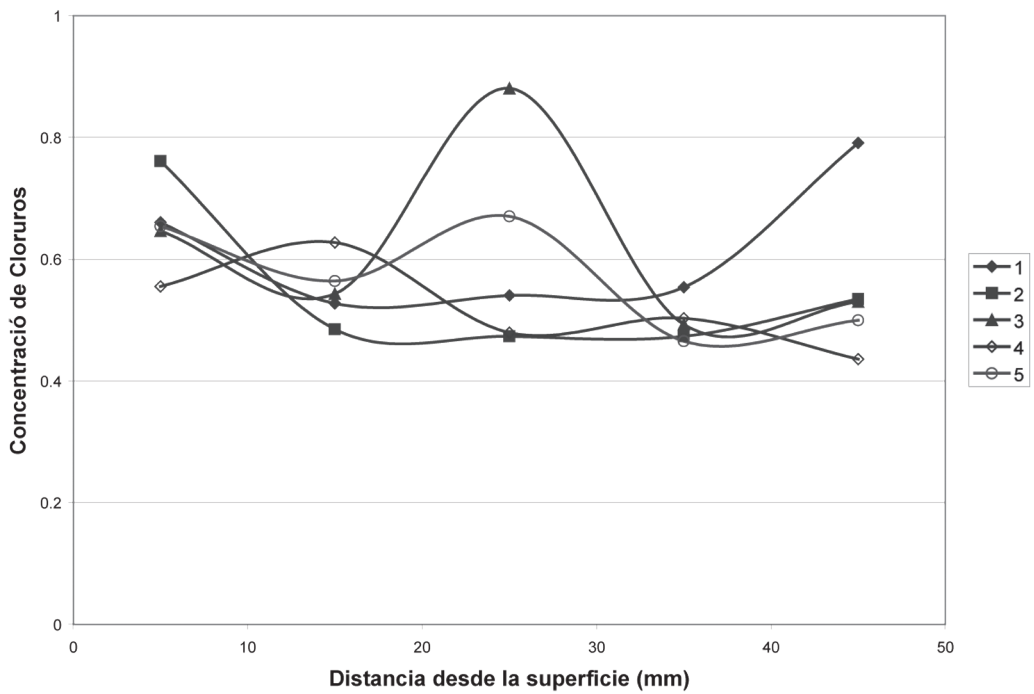
Figura 3. Concentración de cloruros por vivienda (kg/m³ de concreto).
Fuente: (Los autores).

De acuerdo al reporte del ACI 222 (2001), el umbral de cloruros que provoca la despasivación del acero se encuentra entre $0,6 \text{ kg/m}^3$ y $0,9 \text{ kg/m}^3$. En todas las viviendas la concentración de cloruros rebasa el valor de 0,6 en alguna profundidad; sin embargo, únicamente la vivienda 1 rebasa esta concentración a una profundidad cercana al acero. Estudios realizados en la Península de Yucatán, con concretos preparados con el mismo tipo de agregado, han reportado niveles iniciadores de la corrosión entre (1,0 y 2,0) kg de Cl^- por m^3 de concreto. De ahí que, en lo general, parecería que los iones cloruros no han despasivado el acero aún a la edad del estudio (Castro, 2001).

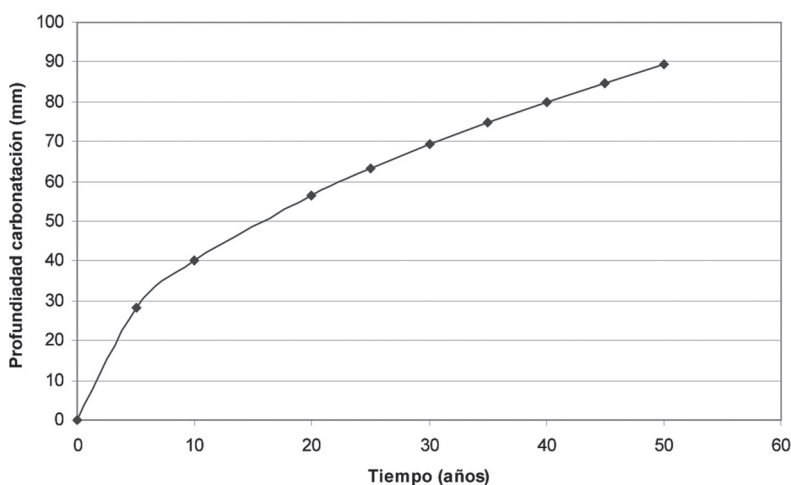
La Figura 5 presenta la gráfica que se obtuvo de la ecuación (1) con el coeficiente promedio calculado. Si se considera el valor del recubrimiento promedio medido, se esperarí que a la edad de 25 años el frente de carbonatación

ya haya alcanzado por completo la malla de refuerzo de todas las viviendas.

Figura 5. Modelo simple de avance del frente de carbonatación.
