Detección de infiltración por causas accidentales con termografía infrarroja: estudio de caso

Detection of infiltration from accidental causes with infrared thermography: case study

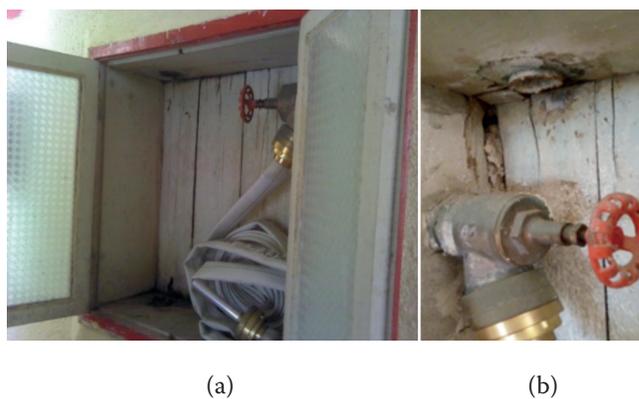
En la inspección visual de las áreas internas estudiadas (corredores), se encontraron manifestaciones patológicas, tales como: manchas de agua, presencia de microorganismos, desprendimiento de revestimiento y pintura; especialmente en las áreas cercanas a las cajas de manguera contra incendios, donde fue posible comprobar tuberías rotas y evidencia de fugas antiguas (Figura 2).

Figura 2. Caja para manguera contra incendios: a) visión general; b) tubería rota

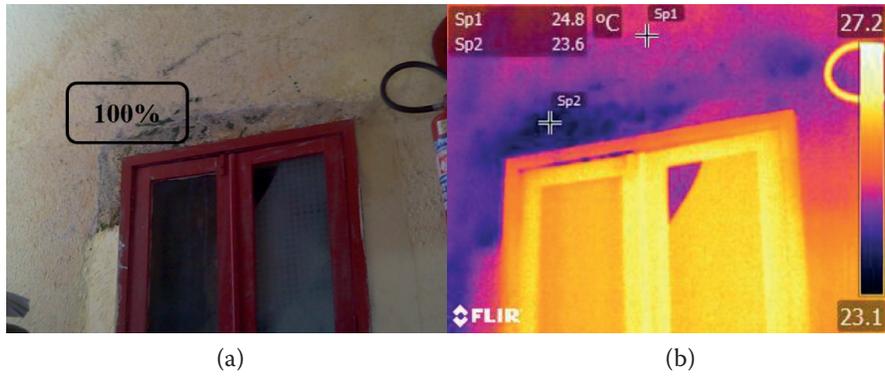
La Figura 3a muestra la pared del corredor en el piso 19, donde se observó la presencia de manchas, grietas y también desprendimiento del revestimiento, mostrando signos de problemas relacionados con la humedad, lo que fue confirmado por el medidor de humedad, que mostró un valor de 100 % en este sector. En la imagen térmica (Figura 3b), se observó que las áreas afectadas por la infiltración aparecían como áreas frías (color púrpura), debido a la presencia de agua que modificó la inercia térmica de la pared, requiriendo una mayor cantidad de calor para aumentar su temperatura (Melrinho et al., 2015). El contraste térmico entre el área de humedad máxima (SP2) y el sector no afectado (SP1) fue de 1.2 °C, un valor superior al recomendado por otros autores (Maldague, 2001) para una detección adecuada.

Figura 3. Caja para manguera contra incendios en el piso 19: a) vista frontal superior con los resultados de la medición de humedad; (b) termograma (°C) de la vista frontal superior

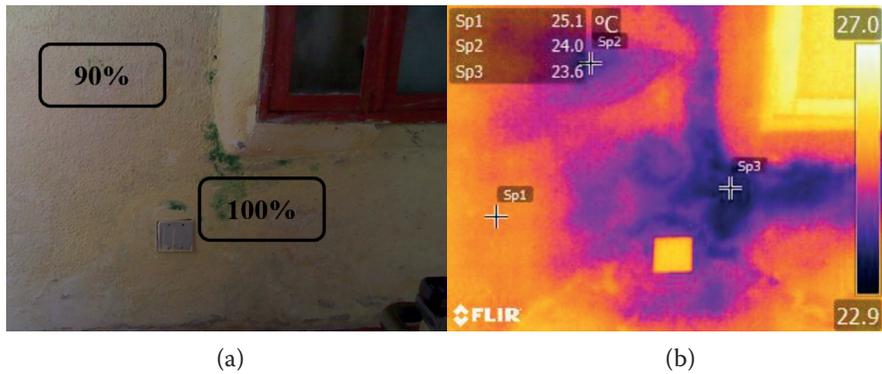
En la misma pared, en la parte inferior, se observaron puntos característicos de infiltración y presencia de moho (Figura 4a), con valores de humedad del 90% y 100% en los dos puntos seleccionados. La imagen térmica (Figura 4b) definió claramente el área afectada por la humedad, presentándose como el área con la temperatura más baja. Los contrastes térmicos fueron de alrededor de 1.1 °C (SP1-SP2) y 1.5 °C (SP1-SP3).

Figura 4. Caja para manguera contra incendios en el piso 19: a) vista frontal inferior con los resultados de la medición de humedad; (b) termograma (°C) de la vista frontal inferior

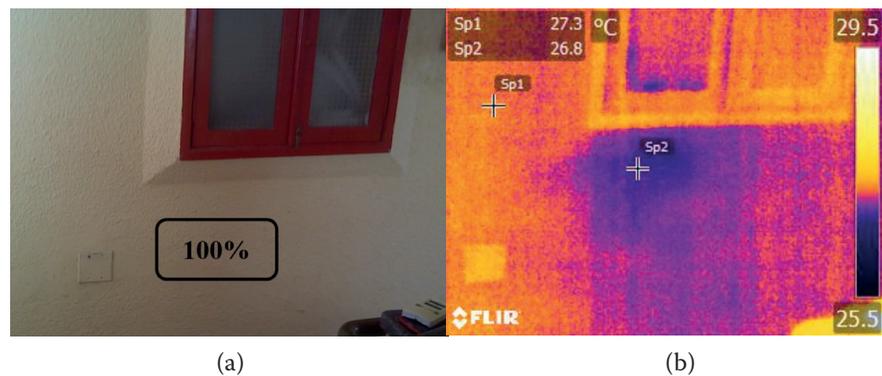
La Figura 5a muestra la pared del corredor del quinto piso, donde no fue posible identificar una manifestación patológica relacionada con la humedad. Pero, durante la prueba con la cámara termográfica, fue posible identificar un área fría en el fondo de la caja, que mostró un 100% de humedad, lo que demuestra la presencia de agua. Aunque el gradiente térmico era de 0.5 °C (SP1-SP2), aún era posible detectar adecuadamente el área afectada.

Figura 5. Caja para manguera contra incendios en el quinto piso: a) vista frontal inferior con los resultados de la medición de humedad; (b) termograma (°C) de la vista frontal inferior

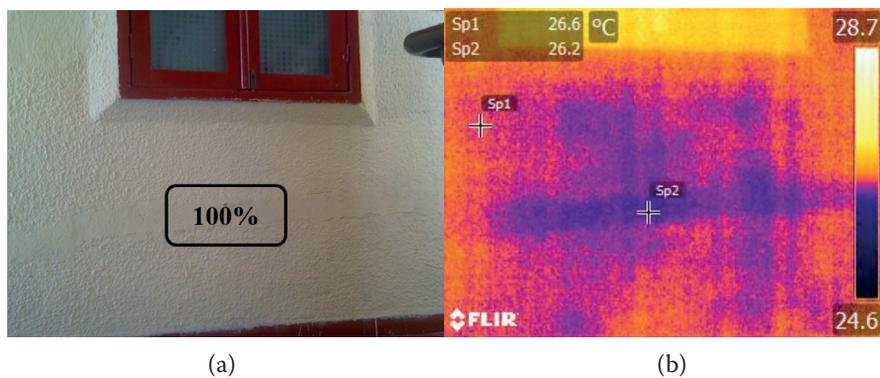
Figura 6. Caja para manguera contra incendios en el 4to piso: a) vista frontal inferior con los resultados de la medición de humedad; (b) termograma (°C) de la vista frontal inferior

El corredor del cuarto piso se muestra en la Figura 6a, que tampoco mostró signos visibles de deterioro o problemas de infiltración. Sin embargo, el termograma (Figura 6b) permitió distinguir algunas áreas frías, incluso con el valor de contraste térmico de solo $0.4\text{ }^{\circ}\text{C}$ (SP1-SP2), revelando problemas de infiltración en estos sectores, lo cual fue demostrado por el resultado del medidor humedad, indicando 100% en el área SP2.
