# Diagnóstico preliminar de la red vial cantonal

## *Buenos Aires, Osa, Golfito, Coto Brus y Corredores*

Ing. Tatiana Muñoz Córdoba  
Laboratorio Nacional de Materiales y Modelos  
Estructurales  
Universidad de Costa Rica

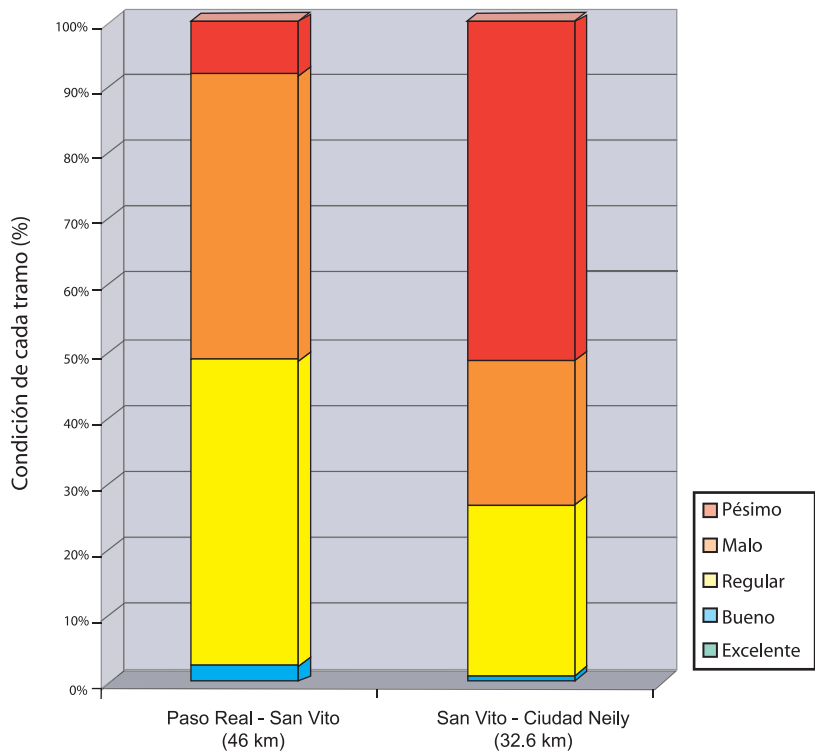
Gráfico 1.  
Condición de dos tramos de la ruta nacional #237 según el IRI  
Fuente: LANAMME, 23 de set. del 2002

Esta ruta es una alternativa para viajar de Paso Real hasta Ciudad Neily en menor tiempo, sin embargo el inconveniente con respecto a la Carretera Interamericana es que algunos tramos se encuentran en peor condición. La rehabilitación de esta ruta es muy importante porque disminuye el tiempo de viaje a Ciudad Neily, pero principalmente a San Vito ya que evita el tener que dar la vuelta por Golfito.

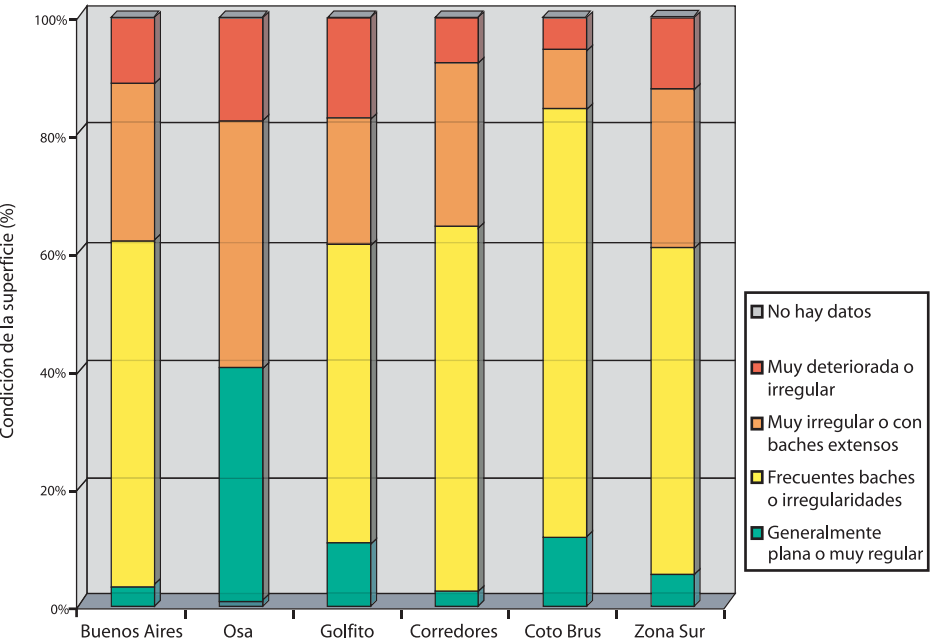
Gráfico 3.  
Condición de la superficie de la red vial cantonal de la zona sur  
Fuente: Suministrados por el MOPT en nov. del 2002

En el caso de la zona sur, más de la mitad de la red vial posee una superficie de ruedo con frecuentes baches o irregularidades, como se aprecia en el gráfico 3.

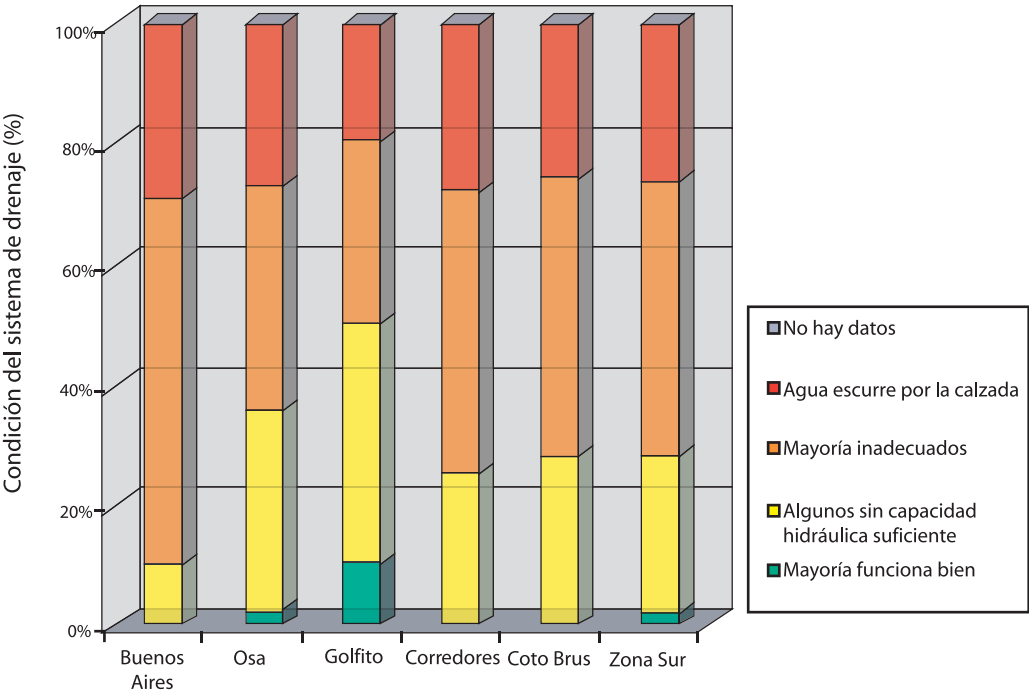
Gráfico 4.  
Condición del sistema de drenaje de la red vial cantonal de la zona sur  
Fuente: Suministrados por el MOPT en nov del 2002

En la zona sur la intervención en los sistemas de drenaje de los caminos es prioritaria, ya que en un 25% de la red el agua escurre por la calzada y solamente en un 3% aproximadamente la mayoría de los drenajes funciona bien, ver Gráfico 4.

El sistema de drenaje de un camino es uno de los principales aspectos a considerar para garantizar su durabilidad, es importante que el mejoramiento de los caminos incluya el sistema de drenaje y así garantizar que en la época de invierno las inversiones realizadas no se van a perder.
