Evaluación del desempeño de los pavimentos rígidos en Costa Rica

Performance evaluation of rigid pavements in Costa Rica

María Paula Montes de Oca Hidalgo

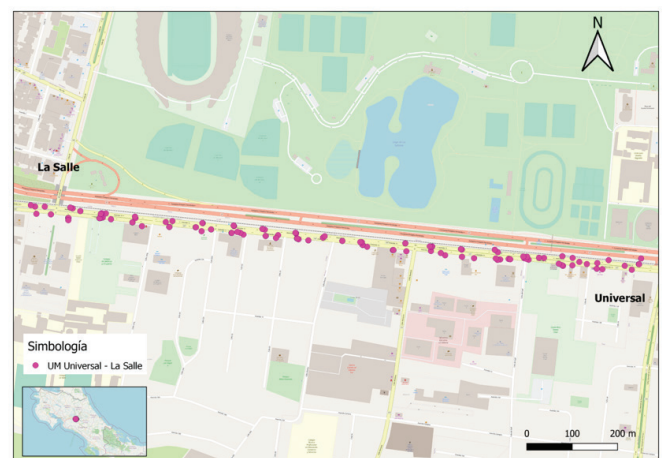
Figura 1. Unidades de muestreo

A continuación, se ejemplifica la metodología que se utilizó para realizar el levantamiento de los deterioros en cada uno de los proyectos. El levantamiento de los deterioros en Universal – La Salle (Ruta Nacional 167) se realizó mediante la metodología de la norma ASTM D6433-20 de auscultación visual. En este proyecto se utilizaron 19 unidades de muestreo por sentido, cada una con 20 losas de 3,5 m de longitud, la ubicación de las unidades de muestreo se puede observar en la Figura 1. El total de deterioros se muestra en el Cuadro 1.

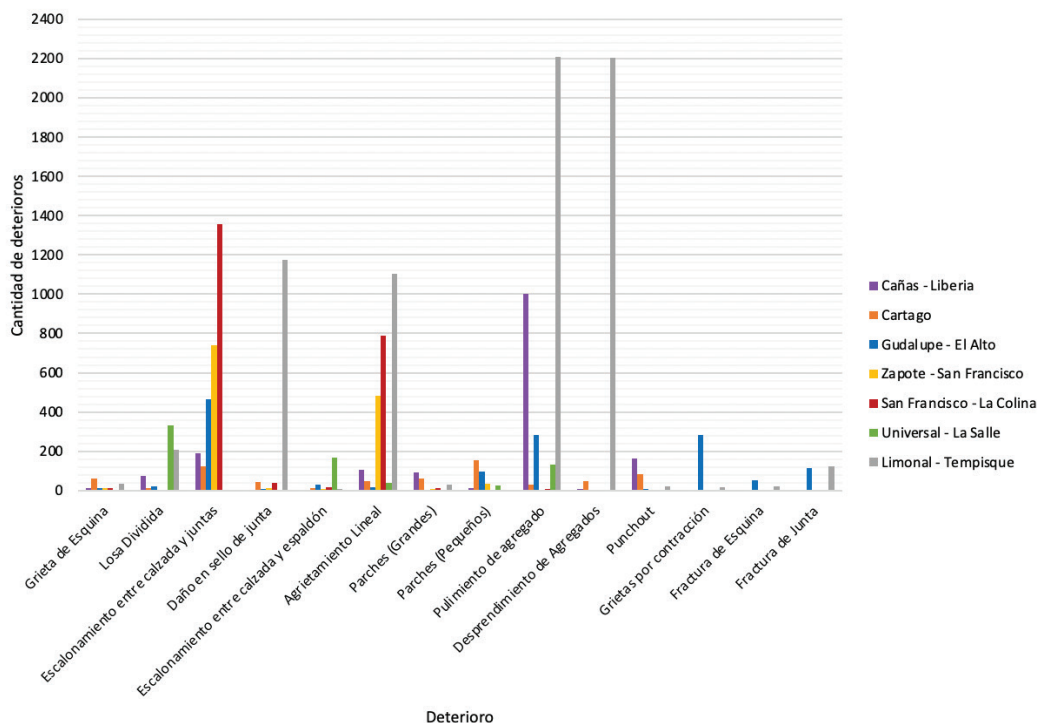
Figura 2. Gráfico de distribución de los deterioros totales por proyecto

A continuación, se muestra el total de deterioros registrados en todos los proyectos (Cuadro 2). En la Figura 2, se muestra la distribución de los deterioros en cada uno de los proyectos.

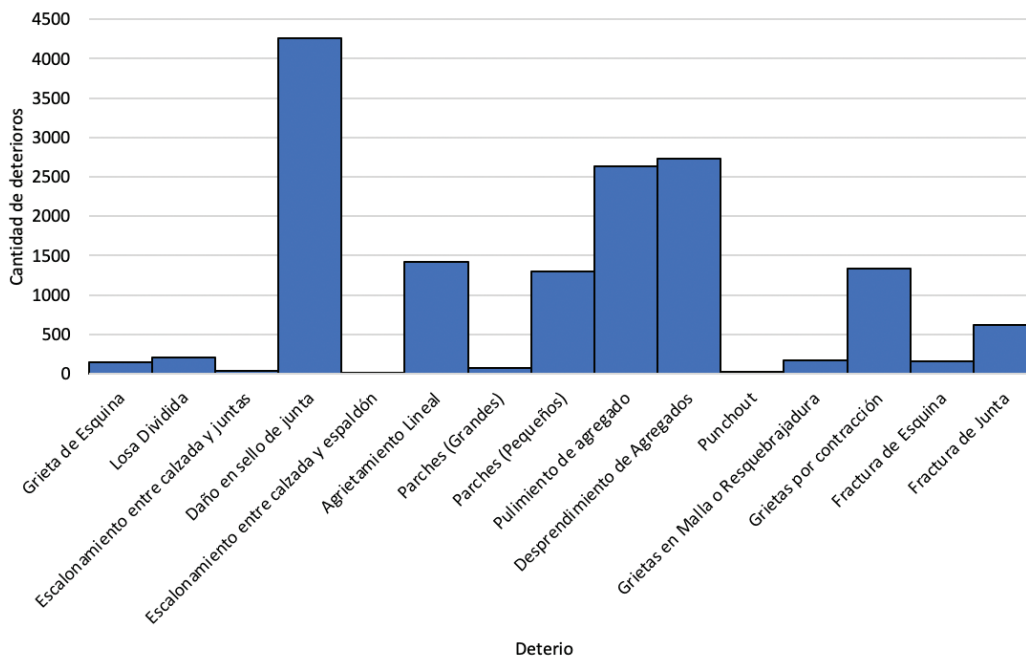
Figura 3. Gráfico de distribución de los deterioros totales

Como se observa en la Figura 3, los deterioros más frecuentes son daño de sello de junta, desprendimiento de agregados, pulimiento de agregados y agrietamiento lineal. El daño de sello de junta se relaciona con la falta de mantenimiento que se le ha dado a las losas de estos proyectos. El desprendimiento de agregados puede ser ocasionado por un uso inadecuado de agregados ya que, si se utilizaron agregados redondeados, estos pierden adherencia a la mezcla. El pulimiento de agregados se puede dar por la utilización de un concreto pobre y por una resistencia baja a la abrasión por parte de los agregados. Por último, el agrietamiento lineal podría estar asociado a la pérdida de soporte por erosión y por fisuras por fatiga, las

cuales pueden ser causadas por un espesor de losa inadecuado para las condiciones de cada uno de los proyectos.
