# Vulnerabilidad de la infraestructura

## Análisis de la vulnerabilidad física y amenazas en la carretera longitudinal del norte en las microregiones de Metapán y Alto Lempa Norte. Región Norte, El Salvador

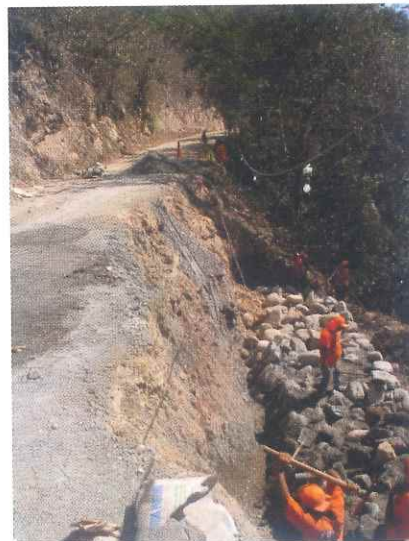
A lo largo del eje de la vía existen diferentes tipos de taludes que en su mayoría presentan diversos deslizamientos, existen dos más notables, uno, ubicado sobre la quebrada Siete Pozos, que recorre paralelamente el pie del talud de la carretera generando erosión, con la existencia de cárcavas que han hecho que el ancho de la vía se reduzca considerablemente.

Comprende un área de aproximadamente 100 m de longitud y afecta todo el ancho de la vía, ubicado en el punto exacto donde la vía rodea un pequeño cerro por el costado norte y se observa un talud de una altura aproximada de 25 m (Figura 5), con estratos de ceniza volcánica ubicada sobre roca basáltica compuesta de basaltos y andesitas, además, inicia en su base con un corte vertical de 5 m y lo restante posee una inclinación de 30 grados, propenso a sufrir desprendimientos. También, por el costado sur de la vía se observa un precipicio de 10 m de altura que finaliza en la quebrada Siete Pasos, la cual recorre paralelamente a la carretera y las lluvias le han ayudado a aumentar la socavación en el talud del terraplén, de tal forma que ha disminuido el ancho de la vía, reduciéndolo a un ancho de aproximadamente 3 m. El FOVIAL<sup>(1)</sup> realiza obras de mitigación continuamente en esta área.

Figura 5 Obras de mitigación en desprendimiento de talud

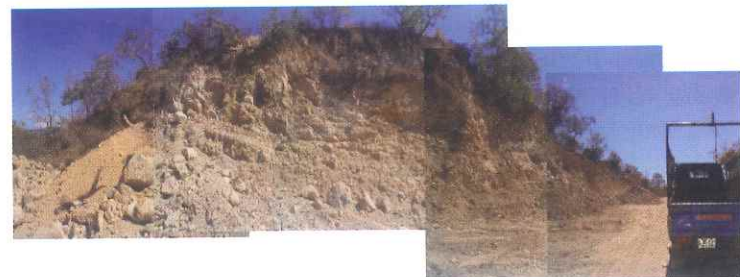
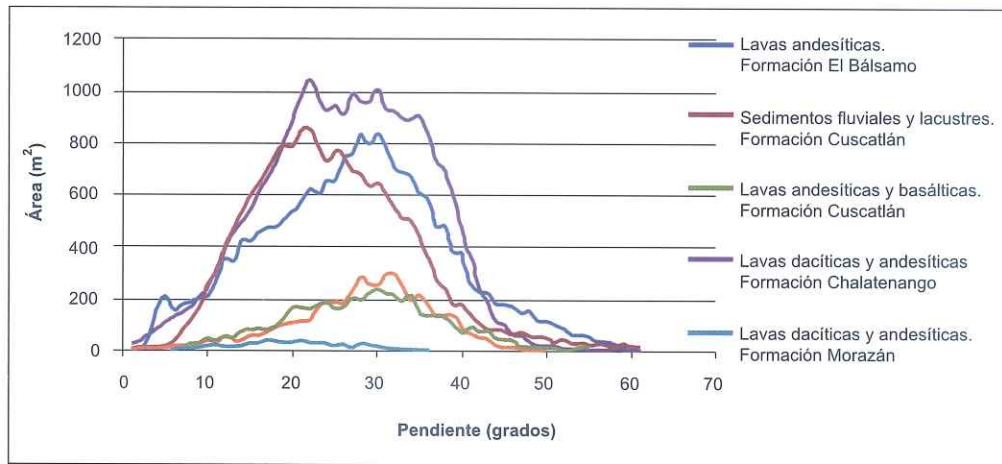
Figura 6

El segundo, avanzando a lo largo de la vía, como 8 km más adelante (Estación 13+600), existe un talud de 15 m de altura y 200 m de longitud (Figura 6), está siendo explotado para la extracción de material para lastrear esta misma vía y otras aledañas al lugar, por empresas a cargo del FOVIAL, lo cual ha hecho que disminuya su altura y su verticalidad; pero aunque aparenta poca peligrosidad se observa que si se continúa explotando inadecuadamente y luego de finalizada su explotación no se utilizan medidas de estabilización, entonces

se creará una vulnerabilidad a deslizamientos de considerable magnitud.

Talud explotado por obreros del FOVIAL para lastrear la vía
