## CASE REPORT:

Tratamiento de segundas molares maxilares y mandibulares con caries cervical extensa por causa de terceros molares impactados: reporte de dos casos clínicos

Treatment of Maxillary and Mandibular Second Molars with Cervical Caries Due to Impacted Third Molars: Report of Two Clinical Cases

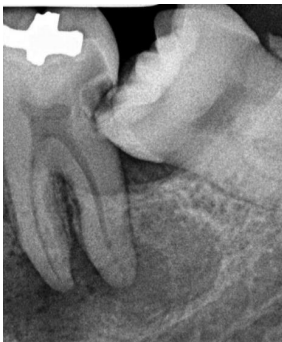
En la radiografía periapical (Figura 1) se observa la presencia de una zona radio lúcida compatible con caries en el tercio cervical que se extiende hasta aproximadamente 0.5 mm de la cámara pulpar, así como de una lesión periapical de aproximadamente 2 cm de diámetro a nivel de los ápices de las raíces mesial y distal de la

segunda molar. No hay presencia de bolsas periodontales, sin embargo, no es posible realizar un adecuado sondeo en la superficie distal debido a la presencia de la tercera molar impactada.

**Figura 1.** Radiografía periapical inicial previa a la exodoncia de la tercera molar, observe la caries de la superficie distal del segundo molar.

Al evaluar la zona cariosa se observó que aún no se encontraba en contacto con la cámara pulpar por lo que se tomó la decisión de realizar inicialmente la exodoncia de la pieza 3.8 y esperar 15 días para iniciar el tratamiento de tratamiento endodóntico y a su vez obtener un mejor acceso a la superficie distal para poder ser restaurada. El tratamiento de endodoncia se realizó en dos sesiones, con mediación intra conducto con hidróxido de calcio entre citas, para posteriormente realizar la remoción cariosa y reconstrucción de la superficie afectada.

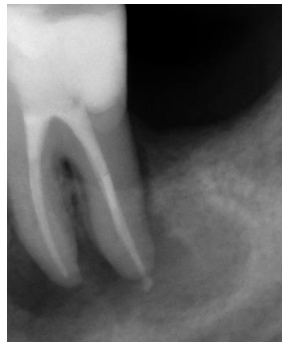
**Figura 2.** Radiografía periapical posterior al tratamiento de endodoncia post extracción de la tercera molar.

para lograr un campo de trabajo seco. Se ajustó una banda metálica Tofflemire asegurándose de que se abarcaran todos los bordes de la cavidad y se procedió a pulirla y asegurarse de que no quedaran excesos y que los puntos de contacto oclusal fueran los adecuados (Figura 2).

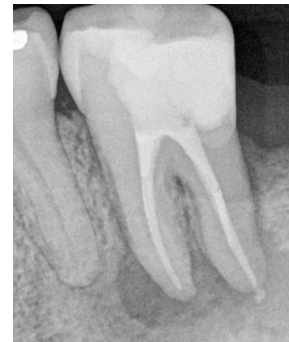
**Figura 3.** Control post operatorio a los 3 meses.

La paciente se ha mantenido en control radiográfico y clínico lo que ha permitido observar un adecuado proceso de reparación de los tejidos periapicales, la pieza 3.7 se mantiene asintomática sin bolsas periodontales y movilidad normal. Se han realizado tres controles, a los 3 (Figura 3), 6 (Figura 4) y 12 meses de realizado el tratamiento (Figura 5).

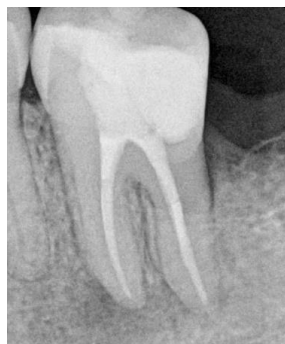
**Figura 4.** Control post operatorio a los 6 meses.

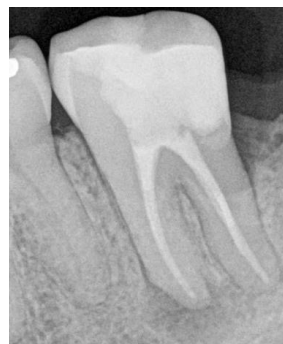
**Figura 5.** Control post operatorio a los 12 meses.

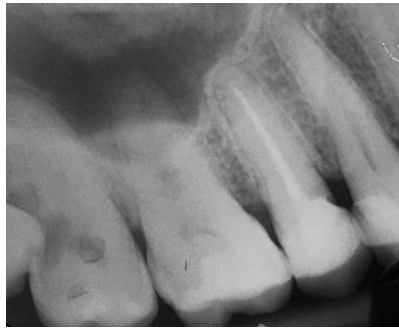
Paciente femenina sana de 40 años, consulta porque le recomendaron hacerse un tratamiento de conductos radiculares en la pieza 1.7 (segundo molar superior derecha) ya que en una radiografía periapical y panorámica que se tomó para extraerse las terceras molares observaron la presencia de una caries cervical en la superficie distal de la 1.7 (Figura 6 y Figura 7).

**Figura 6.** RX inicial.

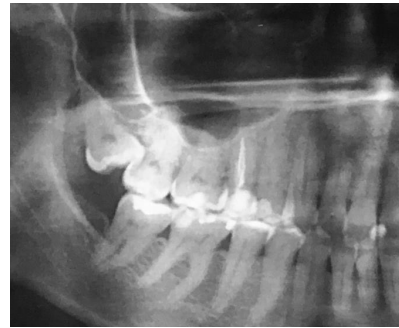
**Figura 7.** Radiografía panorámica.

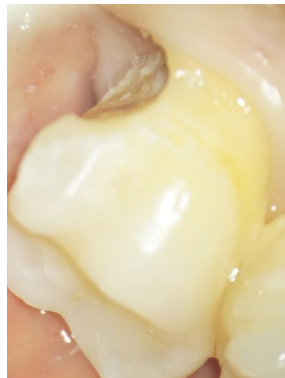
Quince días después de la exodoncia de la 1.8, se observó que la lesión cariosa se encontraba mas visible y los márgenes de la caries se encontraban a nivel del margen gingival de la superficie distal de la 1.7 (Figura 9).

**Figura 9.** Imagen clínica de la caries en la superficie distal luego de haber extraído la tercera molar.

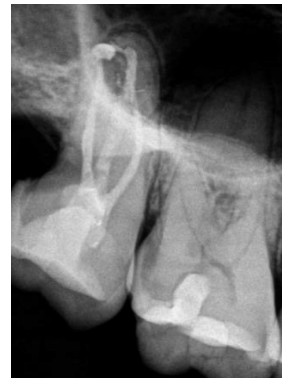
**Figura 10.** Radiografía periapical final del tratamiento de conductos de la segunda molar.

Se instrumentaron los conductos MV y DV hasta una F2 en apical, el conducto MB2 se instrumentó a una lima F2 y el conducto Palatino a una lima F4. Se obturaron los conductos radiculares con gutapercha termoplastificada con técnica de onda continua y con cemento de resina epóxica (Two Seal, VDW®) y se restauró la cavidad de acceso con resina compuesta Z 350 A3 (Dentsply) (Figura 10).

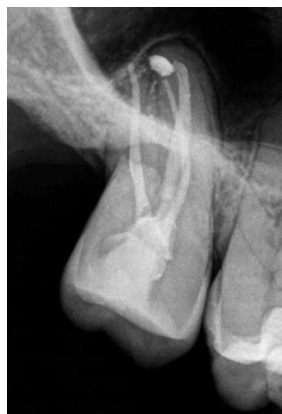
**Figura 12.** Radiografía periapical que muestra la restauración de la caries proximal.

Posteriormente, procedió a remover la caries distal una fresa de diamante #4 y puntas ultrasónicas redondas diamantadas (Acteon, Satelec®), y se restauró la cavidad distal con resina compuesta P60 A3 (3M) utilizando una banda metálica y un porta matriz tipo Toffelmire (Figura 11 y Figura 12).

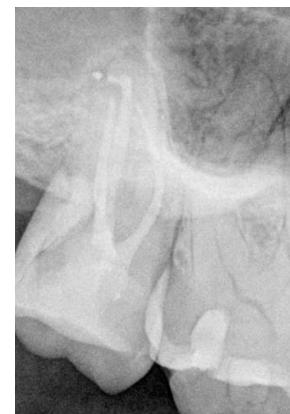
**Figura 13.** Control 1.5 años después de realizado el tratamiento.

La paciente se ha mantenido en control radiográfico y clínico lo que ha permitido observar un adecuado proceso de reparación de los tejidos periapicales, la pieza 1.7 se mantiene asintomática sin bolsas periodontales y movilidad normal (Figura 13).
