## GENERALIDADES SOBRE LOS EFECTOS GEOLOGICOS DEL TERREMOTO DE LIMON

**ABSTRACT:** The April 22, 1991 earthquake caused severe damages in the southeastern region of Costa Rica. In this paper a summary of the geologic effects of the seismic event is discussed.

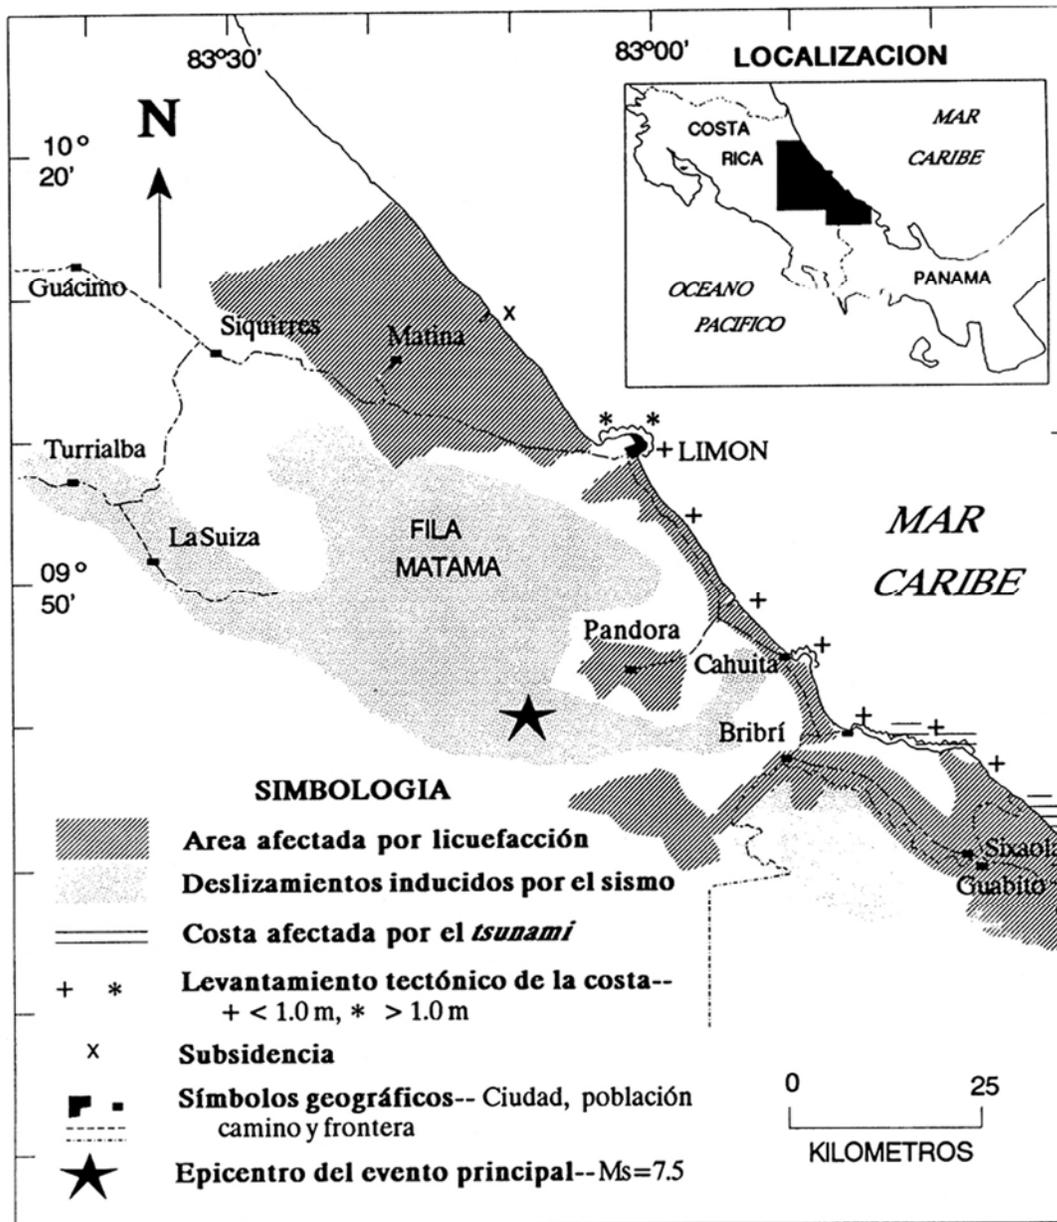
Fig. 1: Mapa guía de los efectos geológicos del Terremoto de Limón del 22 de abril de 1991.

Durante el Terremoto de Limón, ocurrió la licuefacción de grandes áreas (Fig. 1), constituidas por un subsuelo de depósitos fluviales del Cuaternario, no consolidados. Esto produjo volcanes de arena y lodo (Fig. 2), numerosas fracturas del suelo, y el asentamiento diferencial de grandes áreas de terreno.

La figura 1 muestra la distribución general de la licuefacción inducida, sobre la cual influyó más el tipo de subsuelo, que la cercanía al epicentro. De hecho el área afectada por la licuefacción es mayor que el área de ruptura (Montero et al., 1991; Rojas, 1991), lo que se debe probablemente al fenómeno de amplificación dinámica (Matti & Carson, 1991) en sedimentos poco cohesivos.

Otro ejemplo, aunque de una menor escala que Matina, fue observado en el Parque Nacional Cahuita (al este de Cahuita, Fig. 1), donde se reporta un levantamiento co-sísmico de 0,5 m en las plataformas coralinas, y en las áreas pantanosas aledañas el nivel del mar se mantuvo sin cambio relativo, pues el levantamiento co-sísmico se compensó con la subsidencia causada por el asentamiento diferencial.

línea de costa de Costa Rica, desde Moín (al norte), hasta Gandoca (al sur) (Figs. 1 y 7). El levantamiento alcanzó un máximo de 1,85 m, en las vecindades de Limón y en Cahuita, Puerto Viejo y Gandoca fue inferior a 1,0 m (Denyer & Arias, 1991; en prensa). Este levantamiento causó daños a embarcaderos y muelles, por ejemplo el muelle de Moín tuvo que ser dragado, pues la menor profundidad del agua estaba provocando problemas a las embarcaciones de mayor calado.

Cientos de deslizamientos ocurrieron como una consecuencia directa del evento sísmico (Fig. 1) y

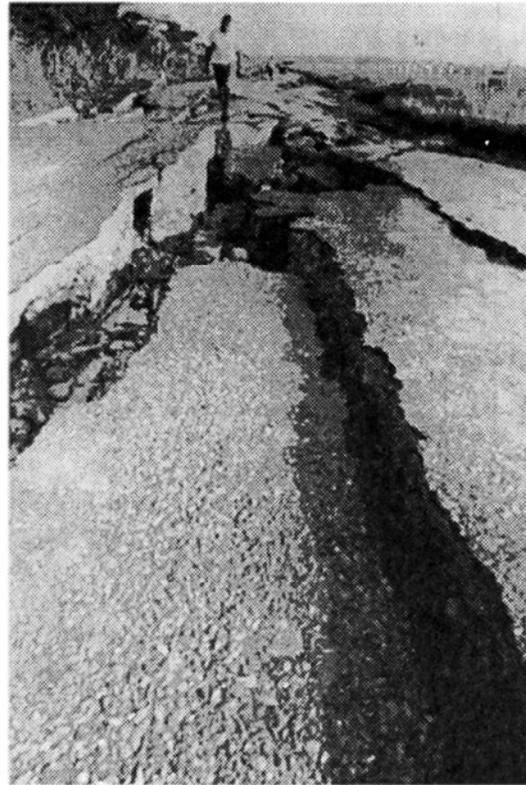
Fig 3: La destrucción de carreteras fue uno de los efectos más impresionantes del terremoto. Esta fotografía fue tomada en el aeropuerto de Limón, sobre la carretera que comunica Limón con Cahuita (cortesía del periódico La Nación).

El fenómeno de licuefacción combinado con el movimiento de la onda sísmica causó un severo daño a numerosas casas, obras de infraestructura y decenas de kilómetros de carretera (Figs. 3 y 4) por el efecto. En la mayoría de los casos, la licuefacción causó más daños que el mismo movimiento durante el terremoto.

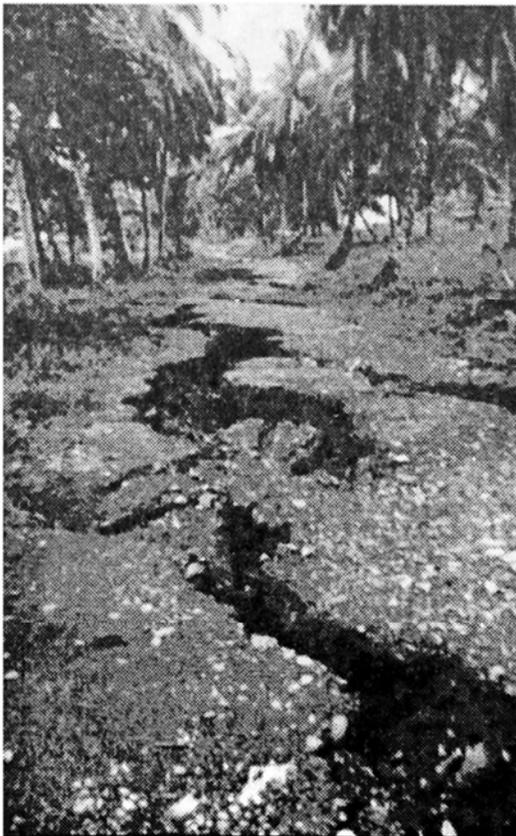
Fig. 4: Fracturas paralelas al camino, provocadas por la licuefacción y el asentamiento diferencial. La fotografía fue tomada en la población de Boca Matina.

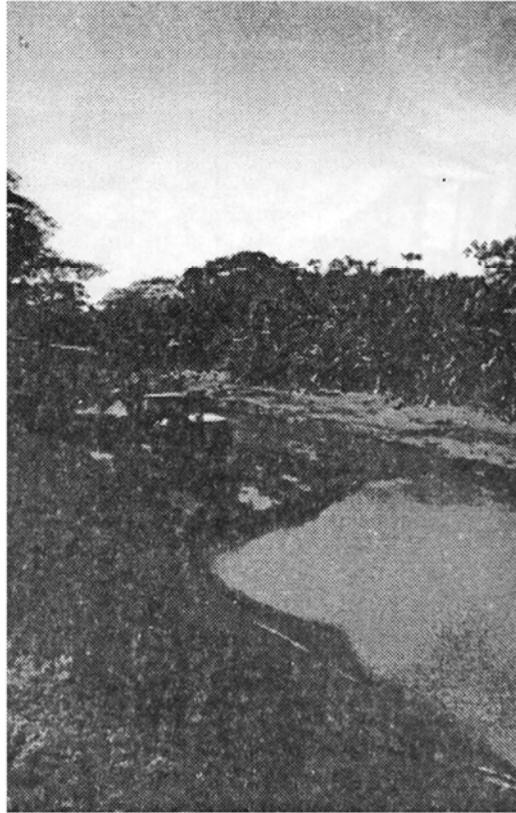
Fig. 5: El canal de Tortuguero se obstruyó a causa del desplazamiento lateral del suelo ("lateral spreading"), la licuefacción y el asentamiento diferencial, por lo cual tuvo que ser dragado nuevamente como se observa en la fotografía, tomada un mes después del terremoto, unos 500 m al norte de la desembocadura del Río Matina.

El fenómeno de extensión lateral produjo daños considerables en el canal artificial de Tortuguero (Fig. 5), el cual es vital para la comunicación de varias comunidades al norte de Boca Matina. El canal fue totalmente obstruido por fracturamiento

de extensión lateral, paralelo a ambas riberas del canal. Fracturas con movimiento de extensión de más de un metro fueron observadas en ambas riberas. Los pobladores consultados reportaron que durante el terremoto hubo eyección de agua fétida y barro del centro del canal. Hubo que hacer un nuevo dragado para poder restablecer la navegación.

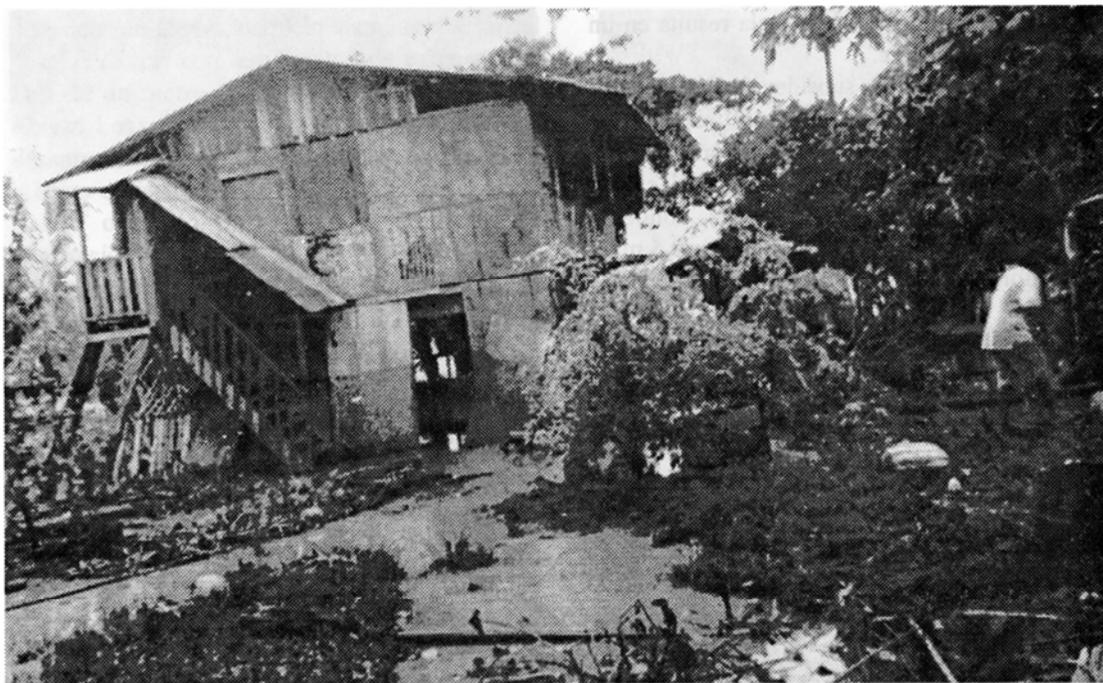
Fig. 6: El asentamiento de sedimentos pobremente consolidados, cerca de la desembocadura del Río Matina, produjo la subsidencia y la consecuente inundación de varias viviendas.

Numerosos ejemplos de asentamiento diferencial fueron observados durante el trabajo post-terremoto efectuado por los autores. Este fenómeno no debe de ser confundido con subsidencia tectónica, sino que se debe al asentamiento de sedimentos pobremente consolidados. Estos sitios están localizados en áreas pantanosas, preferiblemente en la desembocadura de los ríos, donde el subsuelo está constituido por espesos depósitos fluviales y deltaicos pobremente consolidados y saturados de agua. En la figura 1 se muestra un sitio al noreste de Matina, que coincide precisamente con la zona de desembocadura del río Matina (Fig. 6). Aunque estas áreas no corresponden con un desplazamiento

En Boca Matina, la subsidencia fue mayor a 0,5 m y la población tuvo que ser reubicada.

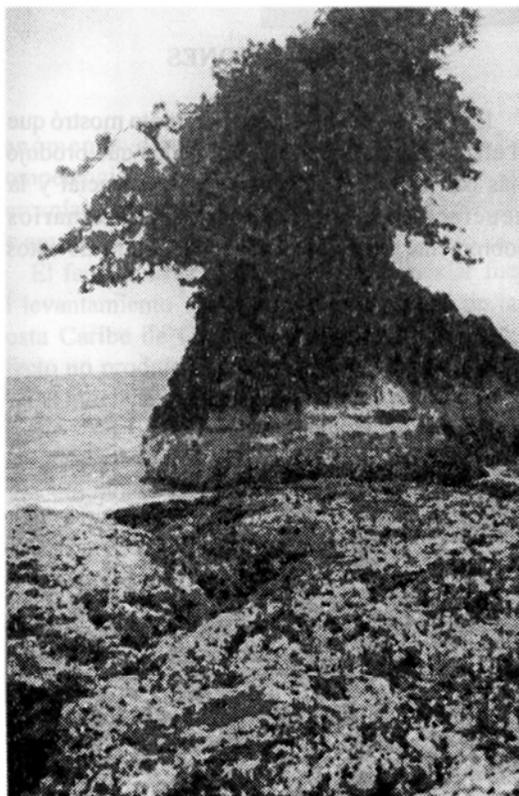
Fig. 7: El levantamiento co-sísmico de la línea de la costa es evidente en esta fotografía por la diferencia de coloración en las rocas, provocada por la presencia de organismos. Esta fotografía fue tomada en la ciudad de Limón, cerca del hospital de la C.C.S.S., donde el levantamiento fue ligeramente superior a un metro.

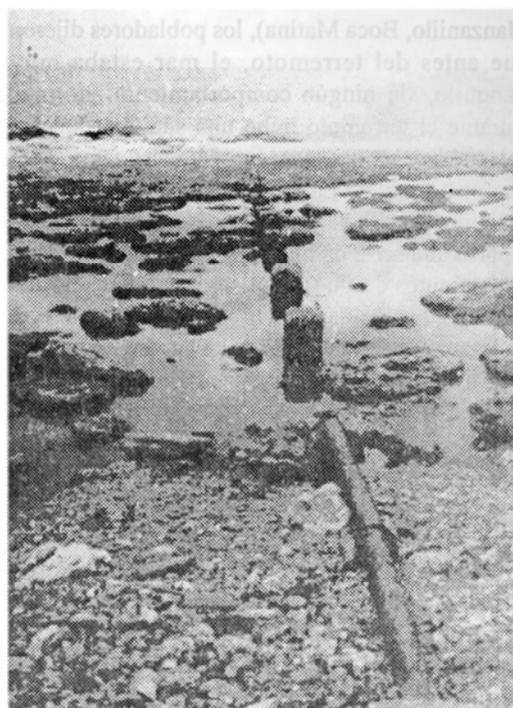
Fig. 8: Los desagües de aguas negras quedaron expuestos en las plataformas levantadas tectónicamente, produciendo un problema sanitario que se sumó a la carencia de agua potable. Esta fotografía fue tomada al noroeste de la ciudad de Limón.

El levantamiento co-sísmico produjo daños irreparables a los arrecifes de la costa caribeña (Cortés et al., este volumen). Un problema sanitario se produjo al quedar expuestas las tuberías de aguas negras, las cuales drenan directamente al mar (Fig. 8). Este problema fue irónicamente resuelto extendiendo las tuberías unos metros más.

Actualmente se puede observar la tubería que se muestra en la figura 8, restaurada y prolongada hasta el mar.

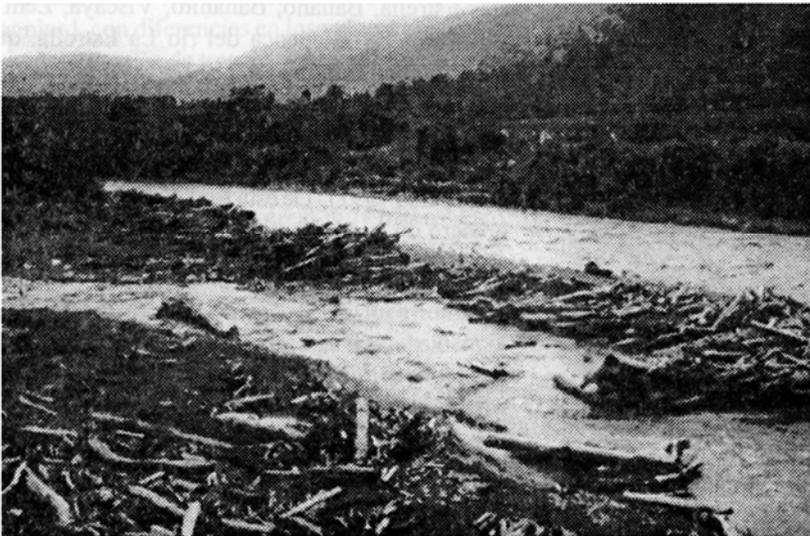
Fig. 9: Los deslizamientos produjeron que los ríos transportaran gran cantidad de troncos de árbol. Esta fotografía fue tomada a la altura de Vesta, sobre el Río La Estrella.

Estos deslizamientos causaron un severo daño ecológico a la selva tropical, al llevarse consigo una inmensa cantidad de árboles y plantas. Con las primeras lluvias post-terremoto, los ríos y playas de la región estaban llenos de inmensos troncos de árboles (Figs. 9 y 10) y el color de las aguas era café intenso.

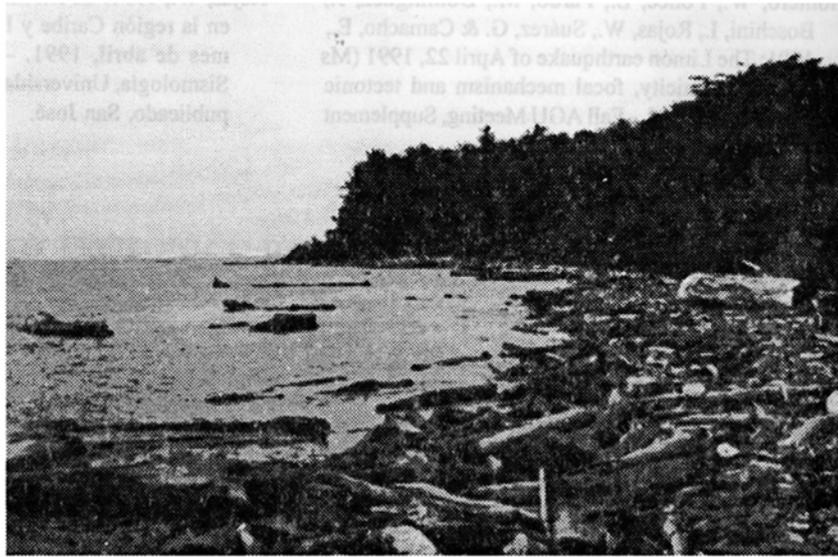
Fig. 10: Los troncos de árbol, producto de los intensos deslizamientos, se acumularon finalmente en la costa. Esta foto fue tomada en el Parque Nacional Cahuita.
