LICUEFACCION Y HUNDIMIENTOS COSTEROS EN EL NOROESTE DE PANAMA DURANTE EL TERREMOTO DE LIMON

Eduardo Camacho & Vilma Viquez

Instituto de Geociencias, Universidad de Panamá, Panamá, R. de Panamá.

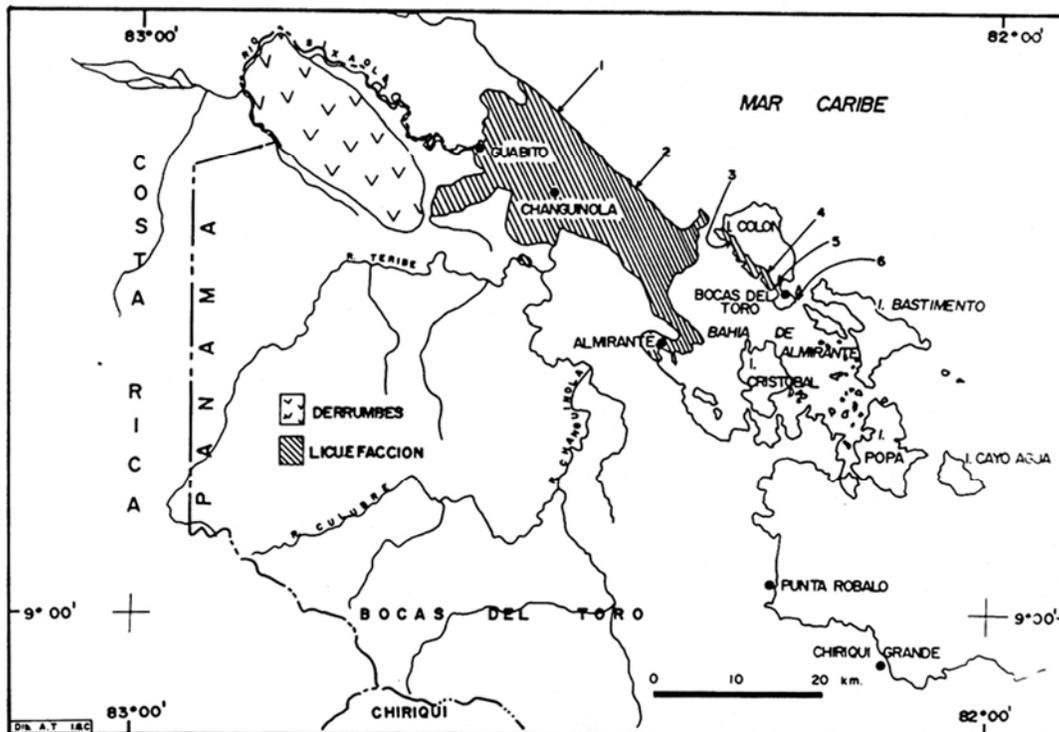
Fig. 1: Zonas de licuefacción, deslizamientos y subsidencias de la costa en el noroeste de Panamá.

En la figura 1 aparece un mapa que muestra las zonas de la Provincia de Bocas del Toro donde ocurrieron la licuefacción, y otros efectos relacionados tales como: grietas, fracturas y desplazamientos laterales a causa del sismo del 22 de abril de 1991.

Algunos de los sitios donde se observaron subsidencias costeros aparecen indicados mediante números en la figura 1 y son los siguientes:

Sitio 1: 9°32'00" N, 82°35'03" W. En la zona cercana a la desembocadura del San-San la costa se ha hundido aproximadamente entre 0,5 y 1,0 m. Alrededor de 5,0 km² ahora están cubiertos por el agua.

Sitio 2: 9°27'28" N, 82°26'10" W. Aquí la costa se ha hundido formándose una nueva entrada de mar. Esto ha causado la destrucción de árboles y de la vegetación acuática que hacía difícil la navegación por el Canal de Changuinola. Como el rango de mareas en esta zona es de 0,3 m, aquí la costa debe haberse hundido por lo menos 0,3 m.

Sitio 3: 9°24'11" N, 82°19'34" W. Knapp Hole Point fue el asiento de un astillero y un terminal de ferrocarril a comienzos de siglo. De acuerdo a la observación de los vecinos del lugar esta zona se ha hundido por lo menos 0.9 m.

Sitio 4: 9°22'13" N, 82°16'28" W. Los subsidencias en Big Bay han causado que árboles y cercas de alambre de púas quedaran en medio del agua.

Sitio 5: 9°21'14" N, 82°15'43" W. En Lennan Cove se observan algunos árboles en medio del agua.

Sitio 6: 9°20'19" N, 82°14'10" W. La punta sur de la Isla Carenero se sumergió aproximadamente 0,5 m. En esta zona el rango máximo de mareas es de 0,3 m.

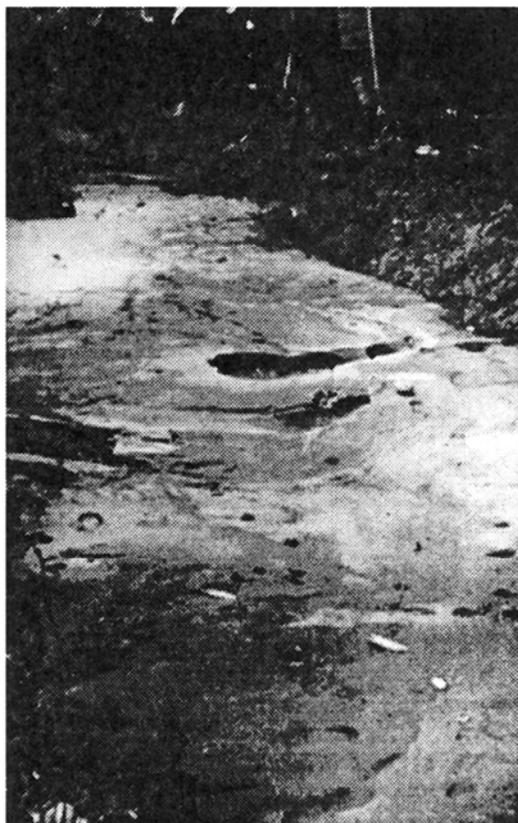
Fig. 2: Canal de drenaje obstruido por arena. Finca 11, Changuinola.

Tal como se manifestó anteriormente en casi todas las grietas y fracturas ocurridas en el área, se produjo la salida de material arenoso, lo que reafirma que el fenómeno de licuefacción fue masivo y abarcó una gran parte de la región noroeste de Bocas del Toro. Un buen ejemplo de esto se observó en el campo de golf de la Chiriquí Land Company y otras partes del cuadrante central de Changuinola en donde la expulsión de arena de grano muy fino fue tan masivo que algunas partes semejaban campos nevados. En este caso como en muchos otros las estructuras próximas no sufrieron ningún tipo de daño.

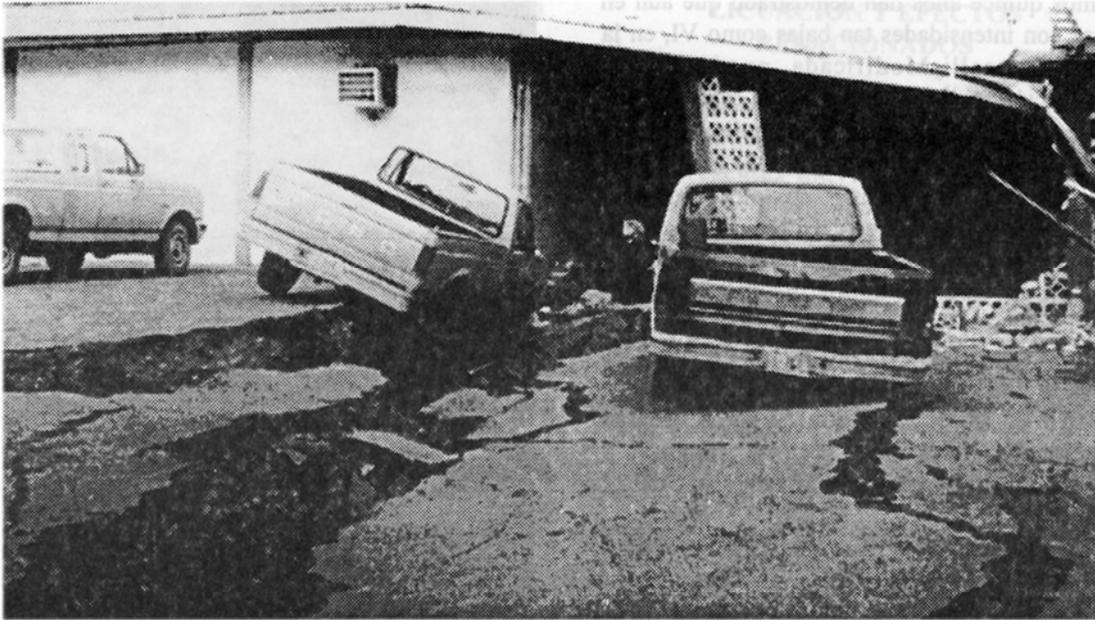
Fig .3: Grieta producto de desplazamiento lateral en las oficinas de la Chiriquí Land Company en Changuinola.

Otros de los efectos directos del sismo fue el desplazamiento lateral de sedimentos no consolidados, que por la alta plasticidad no se fracturaron, respondiendo más bien con una migración lateral de masas. Esta situación se verificó en toda la zona ocupada por los sedimentos deltáicos manifestándose en forma más pronunciada en ciertos lugares y en otros a pesar de haber ocurrido no se pueden observar, debido a que no existen puntos de referencia en superficie. Buenos ejemplos de esto se observaron en algunas calzadas de concreto en donde el pavimento estaba

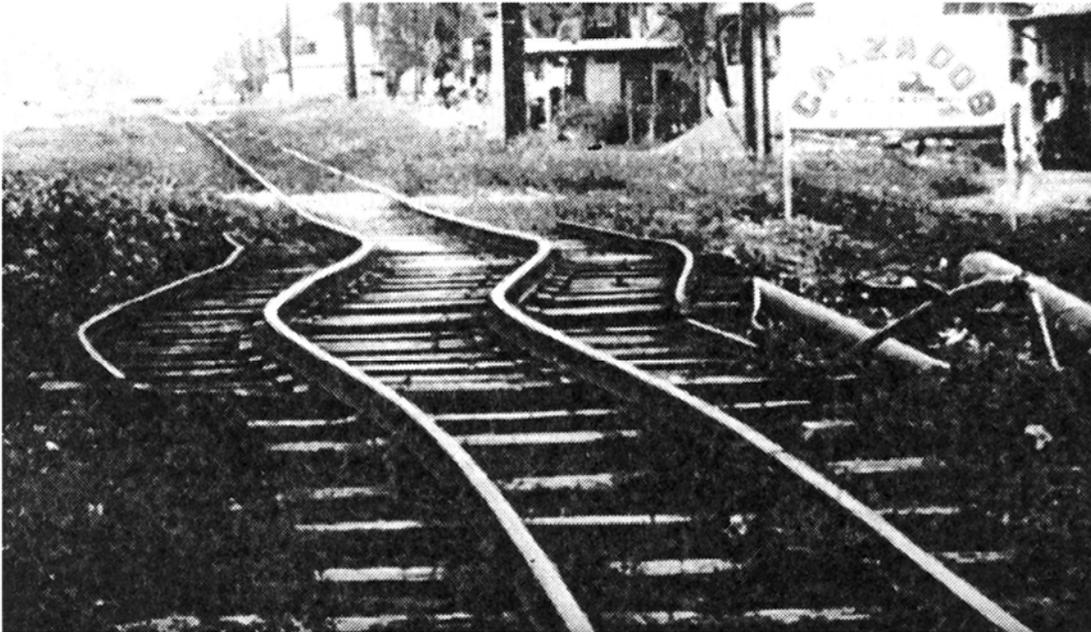
Fig. 4: Puente del ferrocarril, detrás del terminal de taxis de Changuinola, afectado por desplazamientos laterales.

levantado en forma de bloques y en los puentes y líneas férreas donde los rieles se torcieron, doblaron o quedaron levantados (Fig. 4).
