EVALUACIÓN DE LA AMENAZA Y CAUSAS DE INUNDACIÓN EN LA CIUDAD DE TURRIALBA, COSTA RICA

Elena Badilla ¹, Cees J. van Westen ² & Nanette C. Kingma ²

ABSTRACT: Turrialba City has been frequently affected by flash floods of Colorado River, Gamboa Stream and tributaries. These events are caused by the combination of meteorological conditions, geomorphological factors and the uncontrolled urban expansion along these rivers.

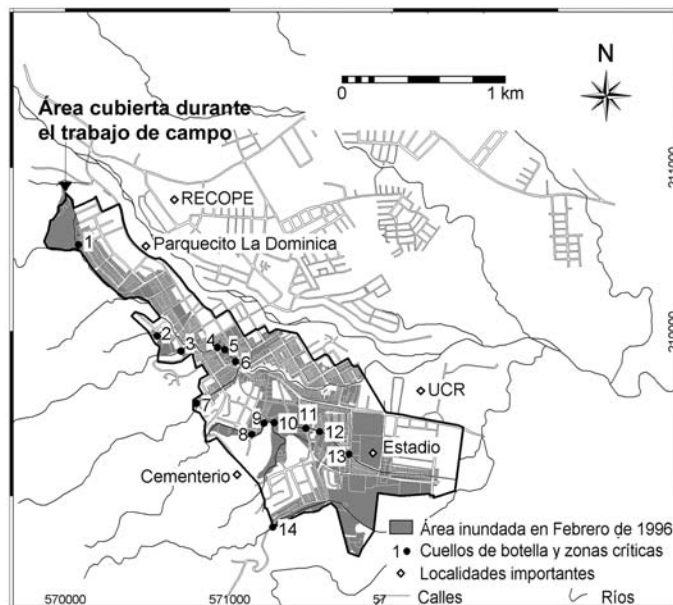
Fig. 4: Área cubierta durante el trabajo de campo. El mapa muestra también las áreas inundadas por el río Colorado, la quebrada Gamboa y sus afluentes, en febrero de 1996. Incluye también la localización de los cuellos de botella y áreas críticas identificados en el campo.

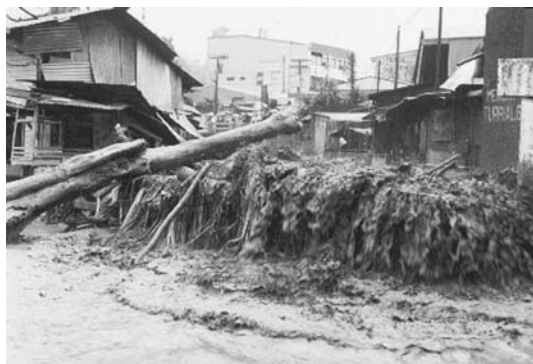
Fig. 8: Desbordamiento del río Colorado a la altura del Puente Independencia durante la inundación de febrero de 1996.

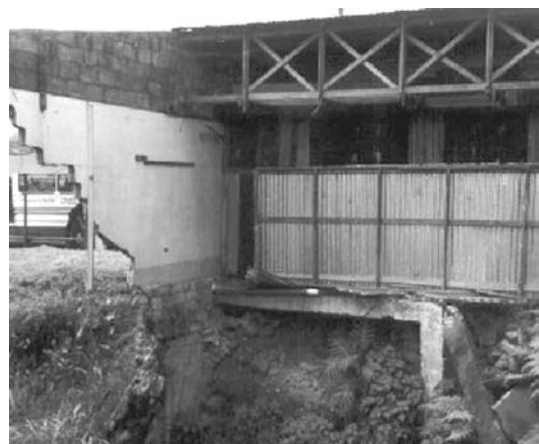
Fig. 9: Carnicería colapsada debido a la erosión ocasionada por el río Colorado durante la inundación de febrero de 1996.
