Revista de la Universidad de Costa Rica
ENERO/JUNIO 2024 - VOLUMEN 34 (1)

Comportamiento de dos uniones viga-columna con diferentes detalles de armado para uso en vivienda

Behavior of Two Beam-Column Joints with Two Reinforcement Details for Use in Housing

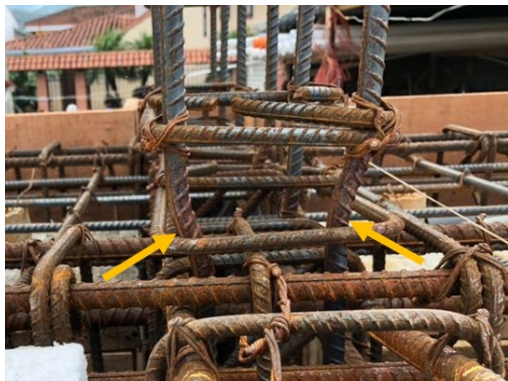
En la Fig. 1, se puede observar el doblar típico utilizado en construcción cuando se presenta una unión viga-columna donde ambos elementos tienen el mismo espesor. Para fines de esta investigación, este doblar se denominó “cuello de botella”. En la Fig. 1, se señalan con flechas amarillas los dobleces de cuello de botella generados con las varillas longitudinales de la viga, donde se aprecia que las barras inferiores pasan por fuera del núcleo de la columna, lo cual no está permitido por las normas de diseño.

Fig. 1. Imagen de unión con cuello de botella.

Como se puede observar, se genera una unión con poco espacio para el refuerzo de ambos elementos por lo que se tienen recubrimientos pequeños. Además, este tipo de doblar “estrangula” al refuerzo de la viga justo en la sección de máximo momento y no se tiene certeza del comportamiento de los elementos bajo estas condiciones.

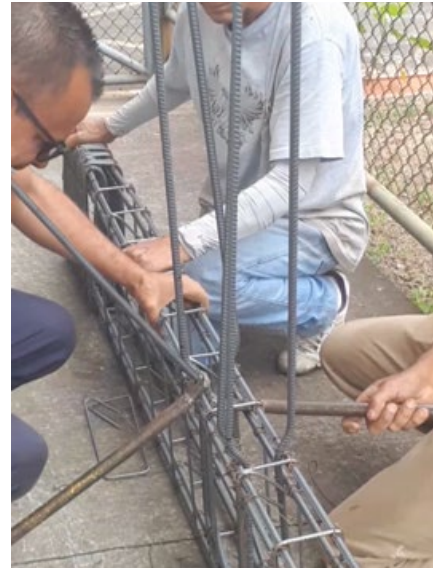
Para el detalle de armado de la unión Tipo A o “cuello de botella”, se utilizó un tubo metálico y una grifa para generar el doblez antes del acomodo de los aros como se muestra en la Fig. 5.

Fig. 5. Proceso de grifado de la unión Tipo A.

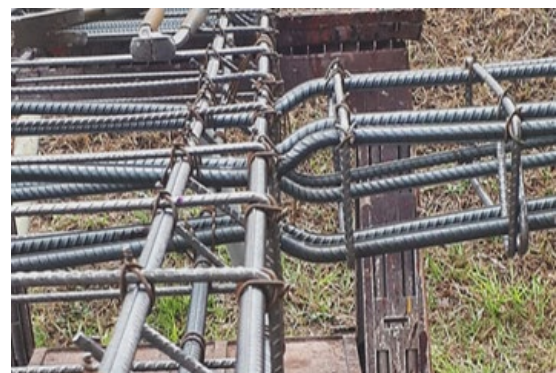
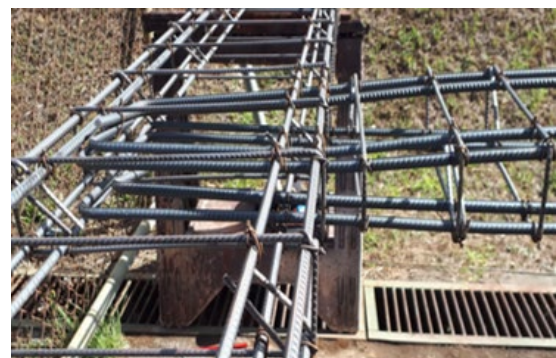
En la Fig. 6, se muestran ambos detalles de refuerzo, a) describe el detalle de la unión Tipo A y b) muestra el detalle de la unión Tipo B.

a) Detalle “cuello de botella”

a) Detalle pendiente 1:6

Fig. 6. Detalle de refuerzo constructivo para ambos tipos de unión.

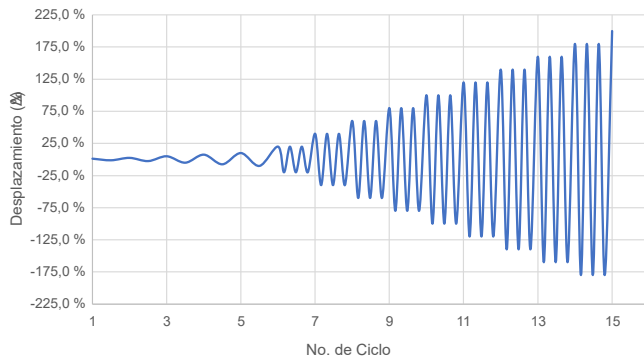
En esta norma, se describen tres métodos de protocolo de carga cíclica aplicables a estos sistemas, no obstante, se utilizó el Método B que corresponde a la norma ISO 16670. Este protocolo se puede observar de manera gráfica en la Fig. 10.

Fig. 10. Protocolo de carga.

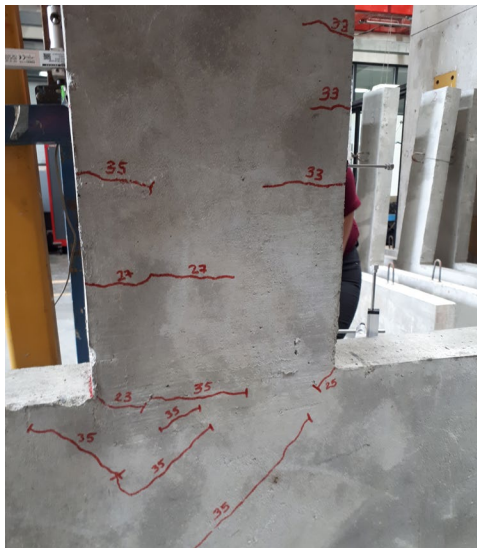
Durante las fallas de los especímenes, se detenía el protocolo de carga una vez que se empezaran a notar grietas en el concreto. Estas se marcaban y se anotaba el número de movimiento del gato hidráulico en el que ocurrían, como se muestra en la Fig. 11. De esta forma, se fue generando un mapeo de grietas en la unión entre la viga y la columna.

Fig. 11. Mapeo de grietas en los especímenes.

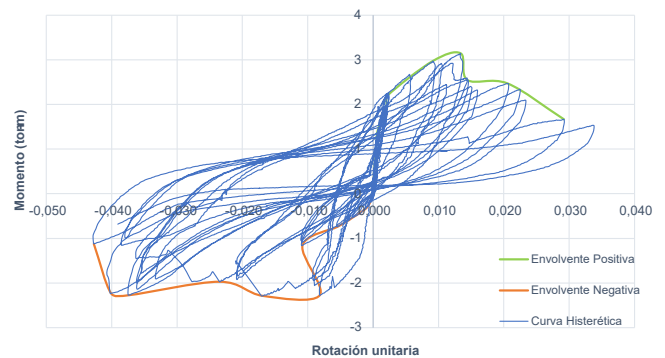
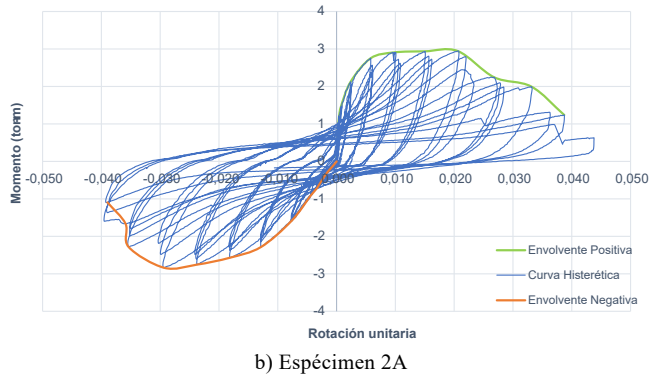
En la Fig. 12a), se muestra en color naranja la envolvente negativa y en color verde la envolvente positiva. Estas curvas están compuestas por los puntos de mayor carga en cada ciclo aplicado. Se observa que los bucles de la curva histerética presentan mayor dispersión en el sentido negativo respecto al sentido positivo. Además, uno de los puntos de la envolvente negativa se encuentra desviado de la trayectoria esperada. Estos comportamientos pueden deberse al daño que se va acumulando en la unión. Asimismo, el comportamiento distinto entre la envolvente positiva y la negativa puede ser explicado por el efecto propuesto por Bauschinger [6], quien propuso que la deformación plástica de una barra en tensión o compresión reduce el límite elástico de esta para una carga posterior en compresión o tensión, respectivamente y, cuanto más se ha deformado la barra plásticamente, mayor será su reducción en el límite elástico de carga inversa. Entonces, Este efecto puede alterar significativamente la respuesta de los materiales a la deformación que experimentan ante una carga cíclica de tensión-compresión, ya que se altera su límite elástico durante el ciclo inverso.

En la Fig. 12b), se muestra la curva de histéresis del espécimen 2A con sus respectivas envolventes positiva y negativa. Se pudo observar que, en este caso, los bucles de la zona positiva tienen una mayor semejanza con los de la zona negativa, contrario a lo que se observó para el espécimen anterior. Además, los ciclos se observan de una manera más ordenada con bucles más definidos. Esto sucede debido a vibraciones ocurridas en el proceso de aplicación de la carga que afectaron las mediciones tomadas por alguno de los deformímetros.

Fig. 12. Curvas de histéresis para las uniones tipo A.

Por lo tanto, se puede decir que la curva histerética del espécimen 2A refleja de mejor manera el comportamiento general que tendría una unión con el detalle de “cuello de botella” al ser sometido a una carga cíclica.

En esta curva, se puede notar que el espécimen 2A alcanza un mayor valor de momento de fluencia que el espécimen 1A, al mantener una deformación de fluencia similar entre ambos. Además, se observa una forma de “S” en la envoltura promedio del espécimen 1A, que procede de las vibraciones ocurridas durante la aplicación de la carga mencionadas anteriormente ya que la envoltura promedio es formada a partir de la envoltura positiva y la envoltura negativa de la Fig. 12.

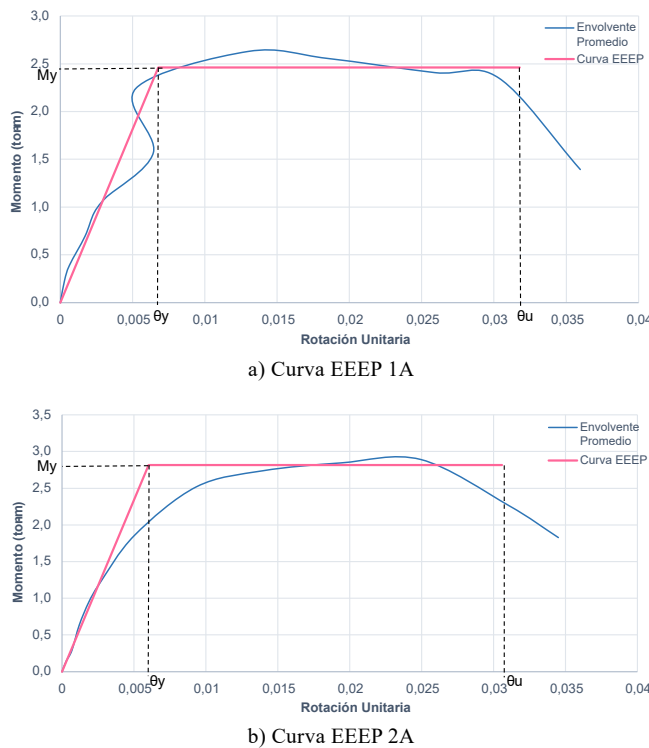
A partir de la envoltura promedio que se mostró en la figura anterior, se obtuvo la curva elastoplástica de este espécimen, que se muestra en la Fig. 13.

Fig. 13. Curvas elastoplásticas de las uniones tipo A.

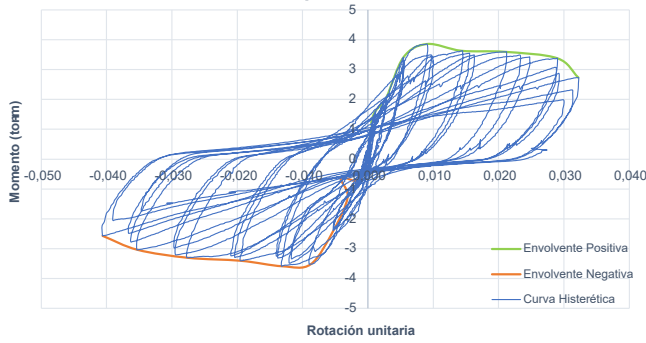
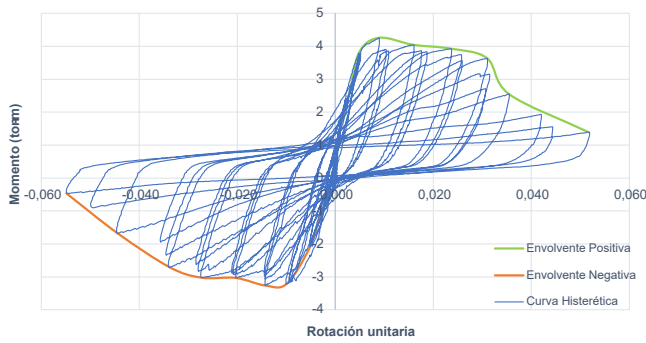
De igual manera que en los casos anteriores, en la Fig. 14a), se muestra la curva histerética para el espécimen 1B en la que se puede observar la semejanza entre el comportamiento positivo y el comportamiento negativo de los bucles. Se puede observar que, a diferencia de las uniones tipo A, en este espécimen, el momento se mantiene en mayores valores conforme aumentan los ciclos y las rotaciones. En el caso de los especímenes de tipo A, los valores de momento disminuyeron más rápidamente. El comportamiento observado en esta figura indica que la unión posee un buen comportamiento dúctil, ya que soporta mayores valores de momento, respecto a las uniones Tipo A, conforme aumenta la rotación. Por lo tanto, la unión puede mantener una mayor carga mientras se sigue deformando.

En el caso de la curva histerética del espécimen 2B (Fig. 14b)), se puede observar que el momento se mantiene por encima de los 3 ton-m en la mayoría de los ciclos y luego empieza a decrecer. El comportamiento positivo y negativo tienen semejanza entre sí al igual que ocurrió en el espécimen 1B.

Fig. 14. Curvas de histéresis para las uniones Tipo B.

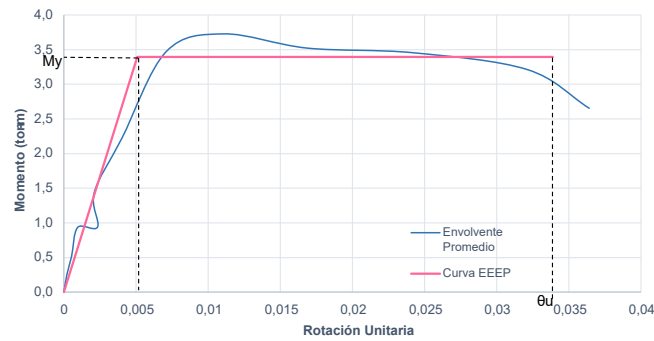
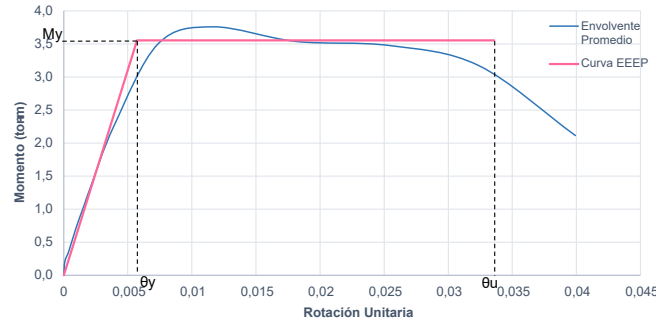
A partir de la envolvente se construyó la curva elastoplástica para el espécimen 1B, que se muestra en la Fig. 15. Se observa que el momento de fluencia se alcanza por encima de los 3 ton-m. Para el espécimen 2B, se obtiene un momento de fluencia que se encuentra por encima de los 3.5 ton-m. Además, se observa que la parte elástica de esta curva es muy semejante a la envolvente promedio y que la parte plástica no se aleja significativamente de la misma, por lo tanto, se puede afirmar que la curva EEEP se acerca al comportamiento real del espécimen.

Fig. 15. Curvas elastoplásticas para las uniones Tipo B.

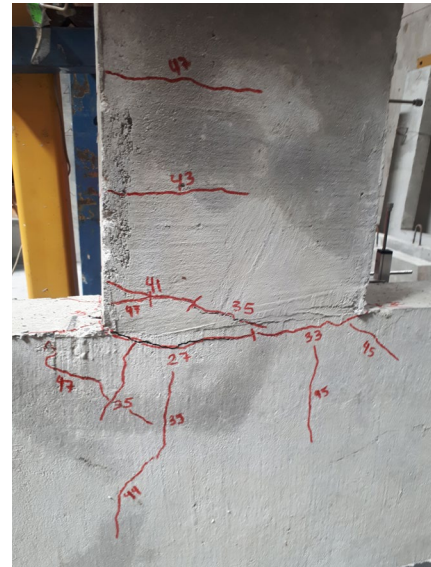
En la Fig. 16, se muestra el proceso inicial de formación de grietas. Para esta deformación de 24 mm en el ciclo de carga número 12, no se determinan diferencias notables entre los dos tipos de unión. En los cuatro especímenes, las primeras grietas

se formaron en la base de la viga y en las partes laterales de este elemento. Sin embargo, aun cuando la forma y la ubicación de las grietas es similar en los cuatro especímenes, la formación de estas se generaba primero en las uniones Tipo A. Las grietas se formaban en un menor ciclo del protocolo de carga y, por lo tanto, a un menor valor de desplazamiento que en las uniones Tipo B.

Fig. 16. Patrón de agrietamiento inicial (24 mm).

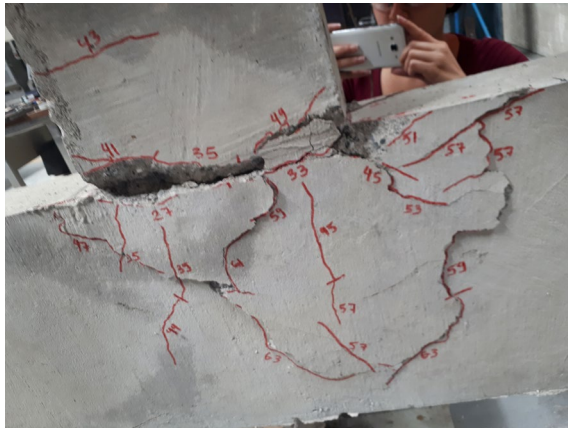
En la Fig. 17 se presentan imágenes de grietas más desarrolladas por la carga aplicada en el momento en el que estas invaden la columna. En este caso, se debe notar que para las Uniones Tipo A, el concreto se desprende tanto en la zona de rótula plástica de la viga como en la zona de la columna.

Esto puede deberse, como se mencionó anteriormente, a que el doblé en forma de “cuello de botella” trata de enderezarse

cuando las varillas son sometidas a grandes esfuerzos de tensión y, por lo tanto, empujan el concreto alrededor de las mismas descascarando la zona central de la columna. Caso contrario ocurre para las Uniones Tipo B, en las que la propagación de grietas hacia la zona central de la columna no implica desprendimiento de secciones de concreto en este elemento.

Fig. 17. Patrón de agrietamiento intermedio (32 mm).

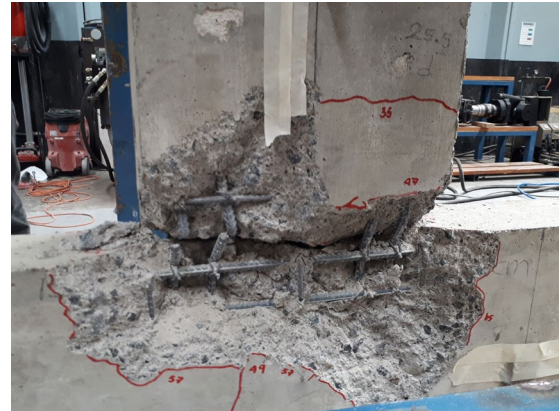
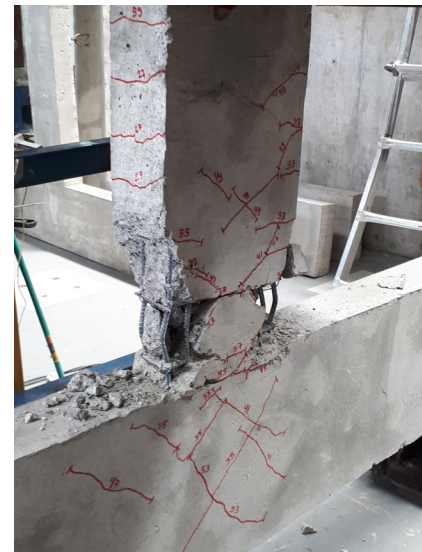
Por último, en la Fig. 18, se muestran imágenes del daño final en los especímenes una vez que se detuvo la aplicación de la carga cuando alguna de las varillas de la viga se hubiera roto. Se observa que, en el caso de las Uniones Tipo A, el daño final implicó la exposición tanto de las varillas de la viga como de las varillas de la columna, debido al desprendimiento de una gran cantidad de concreto desde la zona de plastificación de la viga hasta atravesar la mayor parte de la cara de la columna.

Para las uniones Tipo B, el daño final es mucho menor que para las uniones Tipo A, ya que las grietas que se generaron en la columna no fueron suficientes para desprender el concreto de la superficie de este elemento. El desprendimiento de concreto

se generó únicamente en la zona de plastificación de la viga, donde fallaron las varillas justo en la base de este elemento. Las columnas no se vieron gravemente dañadas en ninguno de los especímenes Tipo B.

Fig. 18. Patrón de daño final.
