Ingeniería

ENERO/DICIEMBRE 2004 - VOLUMEN 14 - N°1 y 2

RECUPERACIÓN DE LA INFRAESTRUCTURA HOSPITALARIA EN EL SALVADOR, DESPUÉS DE LOS SISMOS DE ENERO Y FEBRERO DEL 2001

Miguel Francisco Cruz Azofeifa

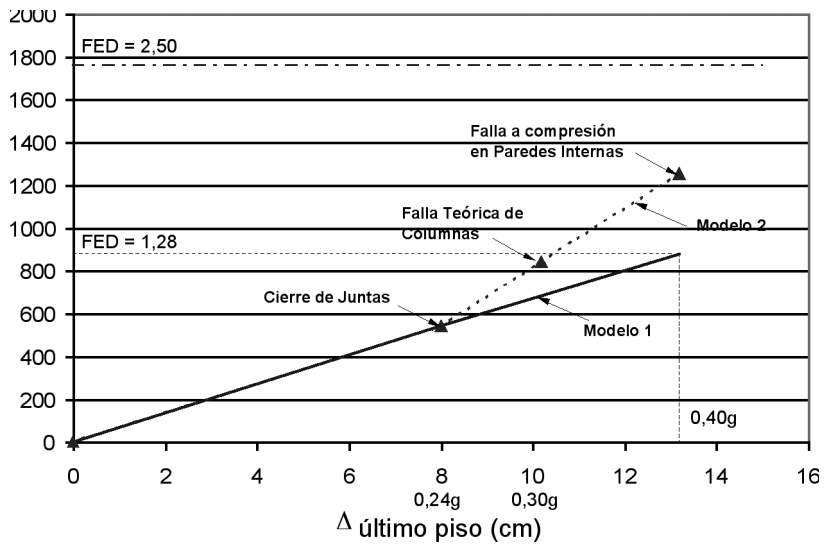
Cuando el desplazamiento del último piso alcanza 8 cm (4 por mil de deformación relativa), se cierran los espacios entre la estructura y las paredes en el primero y en el segundo piso. A partir de este desplazamiento y en el supuesto de que todas las separaciones estén cerradas, el período de la estructura cambiaría a 0,71 y por consiguiente, las fuerzas sísmicas. El modelo con las separaciones cerradas, considera a las paredes como elementos diagonales según se describe en (Pauly y Priestley, sa).

En el nuevo modelo se verifican las condiciones de resistencia de las columnas cortas y de las paredes. Esta condición se muestra también en la Figura 5.

Como se puede observar, las fallas de las columnas cortas se alcanzan para deformaciones del último piso cercano a los 11 cm (6 por mil de deformación relativa) y la falla en compresión de las paredes se alcanza para deformaciones cercanas a los 13 cm (7 por mil). La falla en tracción de las paredes debió alcanzarse para deformaciones menores a 13 cm.

La Figura 5 indica que las columnas y las paredes fallan para deformaciones entre 11 cm y 13 cm, es decir, para deformaciones relativas entre un 6 mil y un 7 mil. Estas deformaciones serían causadas por registros con aceleraciones máximas entre 0,20 g y 0,42 g.

Figura 5. Cortante en base – desplazamiento del último piso
