Revista de la Universidad de Costa Rica
ENERO/JULIO 2013 - VOLUMEN 23 Número (1)

COMPORTAMIENTO EN CORTANTE DE MUROS DE MAMPOSTERÍA CON EL REFUERZO EMBEBIDO EN CONCRETO COLOCADO EN LAS SISAS DE LOS BLOQUES

*Alejandro Navas Carro
Mariela Cordero Segura*

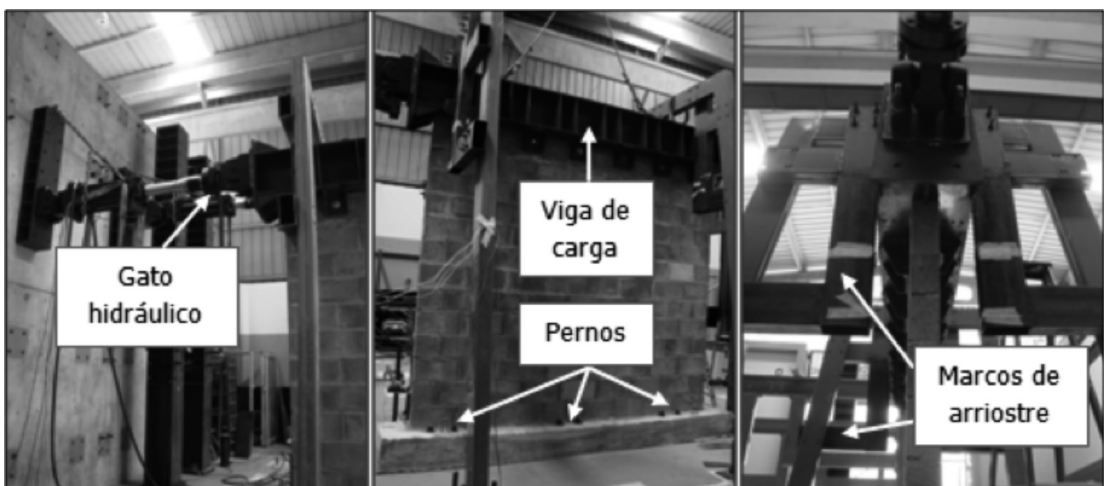
En la Figura 2 se muestra el montaje y sus partes, realizado con base en la norma ASTM E2126.

Figura 2. Montaje de pruebas experimentales.

La carga fue aplicada mediante un gato hidráulico colocado en el muro fuerte, el cual se conectó a la viga de carga, la cual transmitió la fuerza a las paredes. El procedimiento de carga utilizado fue el dado en el método B de la norma antes citada, el cual consiste en un procedimiento de carga controlado por desplazamientos, e incluyó ciclos de desplazamientos agrupados en fases incrementando gradualmente los niveles de desplazamiento.

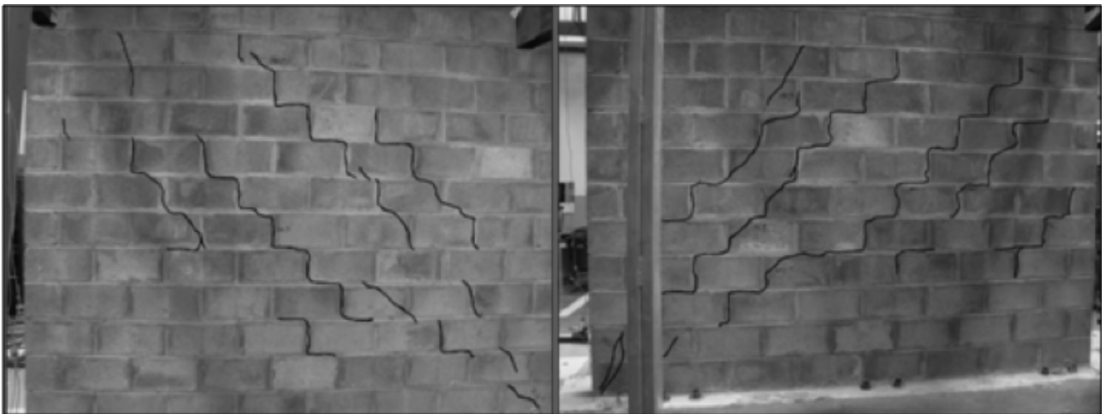
En la Figura 3 se puede apreciar que el agrietamiento, a pesar de ser inclinado y en ángulos de 45° aproximadamente, no fue el típico ya que las grietas no llegaron a cruzarse. Esto se debió a imperfecciones de los muros y a problemas con el

montaje. Por esta razón, los resultados obtenidos a partir de este espécimen no son confiables ya que distan de los demás valores obtenidos.

Figura 3. Patrón de grietas en NVB1.

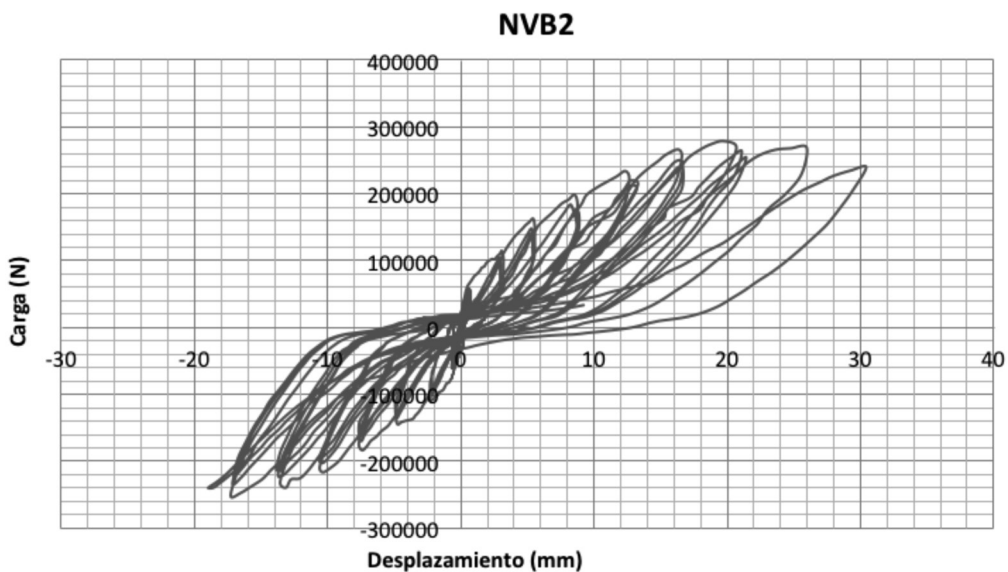
A partir de la curva histerética (Figura 6), se obtuvieron los resultados de los Cuadros 7 y 8.

Figura 6. Curva histerética para la pared NVB2.

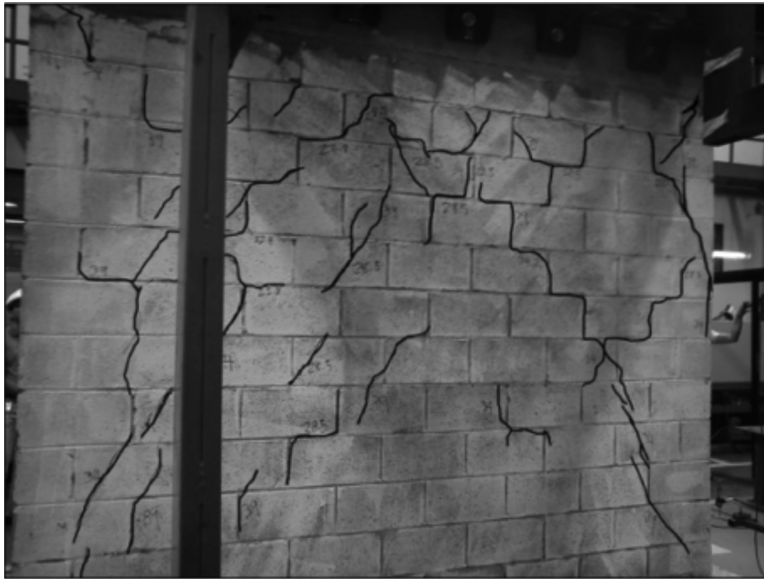
El tercer y cuarto espécimen, Figuras 7 y 10 respectivamente, corresponden a los muros con el acero embebido en concreto. Ambos presentaron comportamientos similares en cuanto a agrietamiento, desplazamientos y cargas soportadas. Sin embargo, en estas paredes en etapas avanzadas del ensayo, se formó una grieta horizontal justo debajo de la primera hilada con el

Figura 7. Patrón de grietas en VB1.

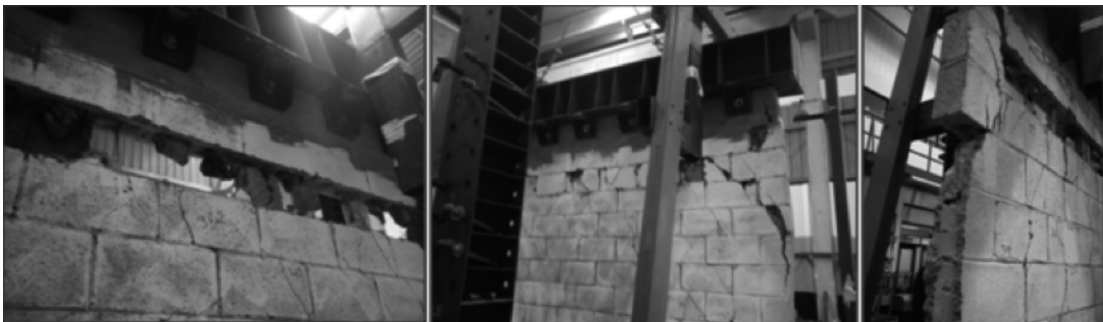
acero embebido, lo que dio origen a la expulsión de los bloques de la segunda hilada de cada espécimen (Figura 8). Los resultados para el tercer espécimen, a partir de la curva histerética mostrada en la Figura 9, se aprecian en los Cuadros 9 y 10; y los resultados del cuarto espécimen, tomados a partir de la curva histerética expuesta en la Figura 11, se muestran en los Cuadros 11 y 12.

Figura 8. Expulsión de bloques bajo primera hilada en VB1.

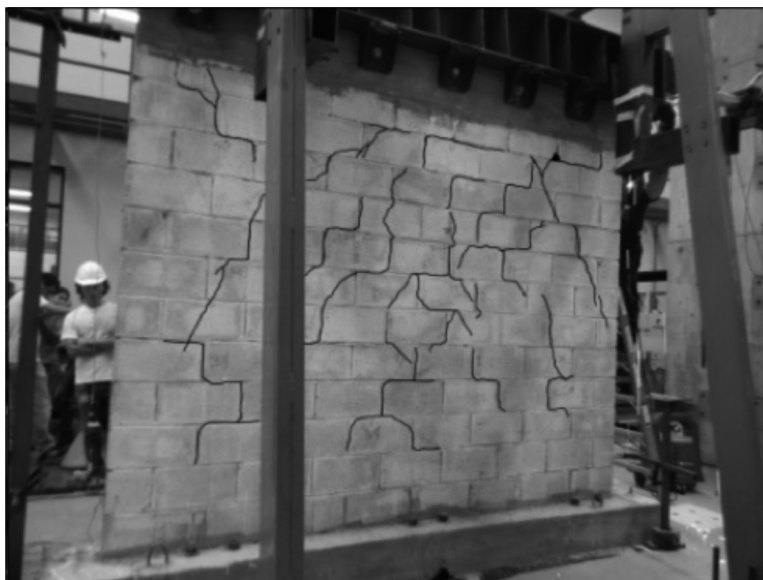
Figura 10. Patrón de grietas en pared VB2.

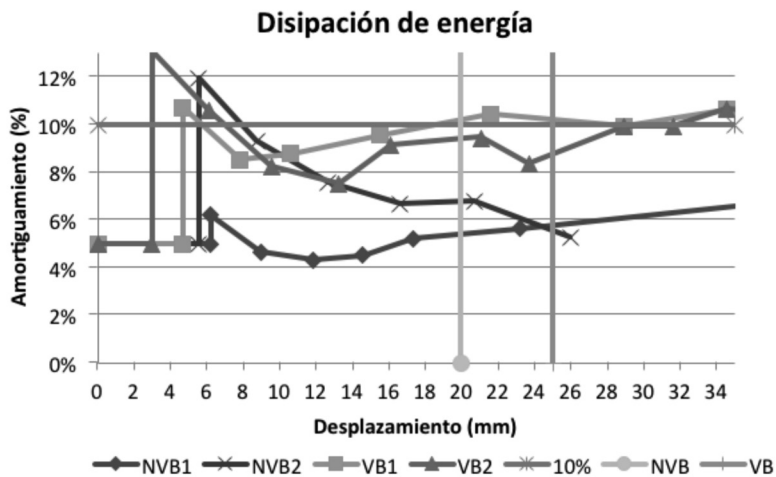
muro. Con base en las curvas histeréticas obtenidas en los ensayos se calculó el amortiguamiento para cada lazo que se muestra en la Figura 14, con el fin de obtener el amortiguamiento general para cada

Las líneas verticales que se aprecian en la Figura 14 corresponden a los desplazamientos

Figura 14. Disipación de energía: amortiguamiento vs. desplazamiento.
Fuente: Cordero, 2012.

últimos para cada tipo de espécimen. La sección horizontal al inicio de cada una de las curvas corresponde al amortiguamiento teórico de 5% durante el rango elástico. Se graficó de esta forma, ya que durante esta fase de la prueba, los especímenes estuvieron influenciados por desplazamientos secundarios debido al acomodamiento de los mismos. Después de pasar al rango plástico, estos desplazamientos no fueron significativos y se graficó el amortiguamiento real. En el Cuadro 16 se muestra el resumen de los resultados obtenidos.

Por último, con base en la Figura 14 se puede inferir para los tres últimos ensayos (NVB2, VB1, VB2), que el comportamiento en el rango plástico

hasta alcanzar Δ_u es muy similar, observándose sin embargo que para el muro con el acero entre las sisas, la capacidad de disipar energía disminuye más rápidamente al avanzar el desplazamiento.
