LM-PI-UP-PN20-2015

MONITOREO ESTRUCTURAL DEL PUENTE SOBRE EL RÍO SECO RUTA NACIONAL No. 1

Preparado por:
Unidad de Puentes

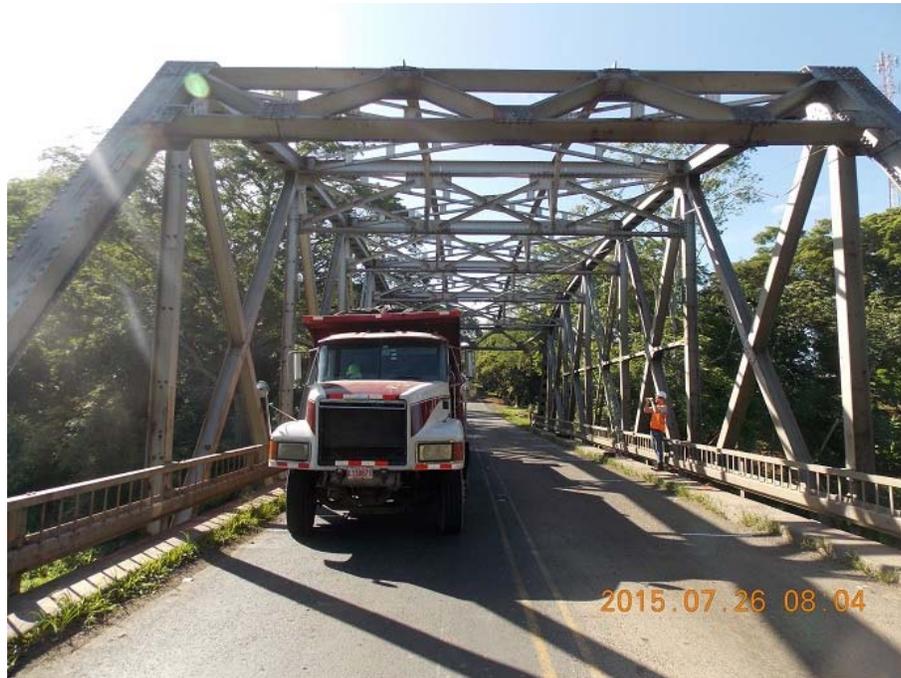
Figura 3. Vista a lo largo de la línea de centro desde el acceso noroeste.

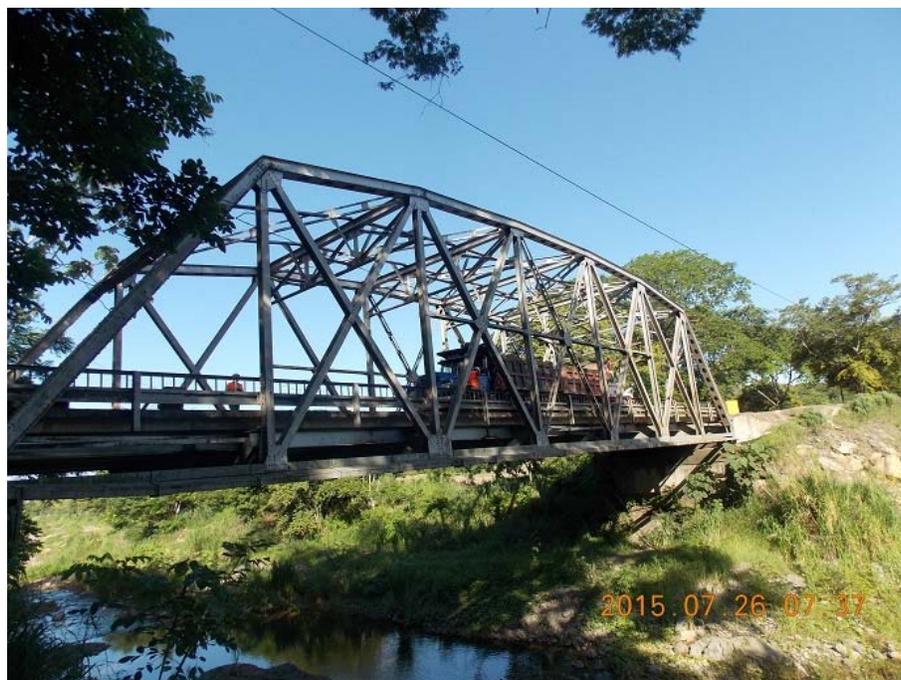
Figura 4. Vista lateral del costado sur.

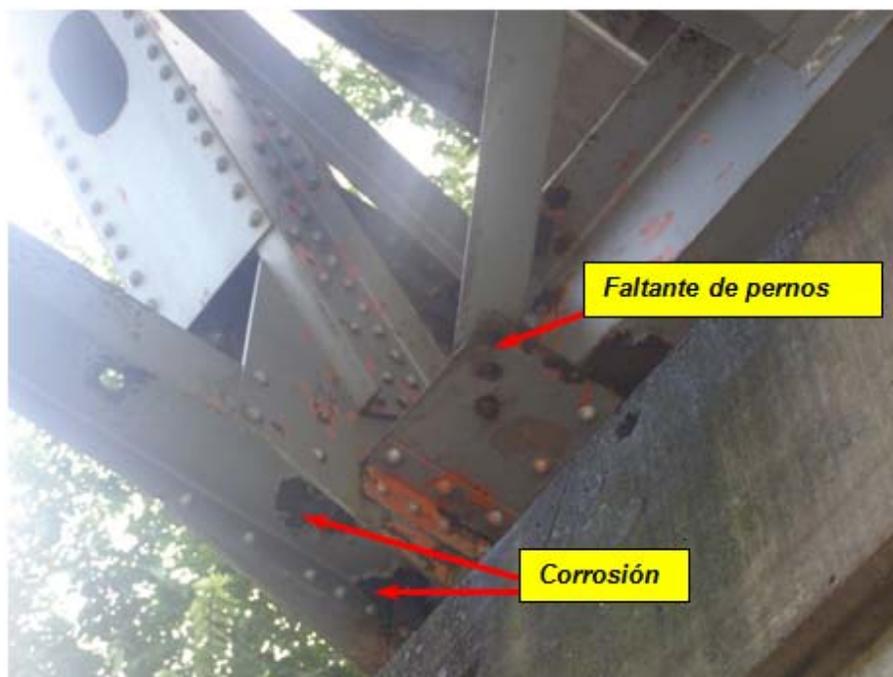
Como antecedente de inspección del puente sobre el río Seco se cuenta con la información de la inspección visual del puente presentada en el informe de fiscalización LM-PI-UP-PN07-2011 “Inspección del Puente sobre el río Seco Ruta Nacional No. 1” presentado por la Unidad de Puentes del PITRA-LanammeUCR en noviembre del 2011 [ref. 3]. En dicho informe se concluye que el estado del puente es CRÍTICO por la oxidación y corrosión (ver figura 6) que presentaba la estructura de acero, por el estado de las juntas de expansión, por la pérdida de pernos en varios elementos del sistema de arriostramiento (ver figura 6) y por la erosión que presentaban los taludes junto a los bastiones. Una de las recomendaciones del informe es realizar un estudio de la capacidad estructural del puente.

Figura 6. Fotografía tomada del informe de inspección visual de noviembre del 2011 [ref. 3] donde se evidencia las principales deficiencias observadas en el puente.

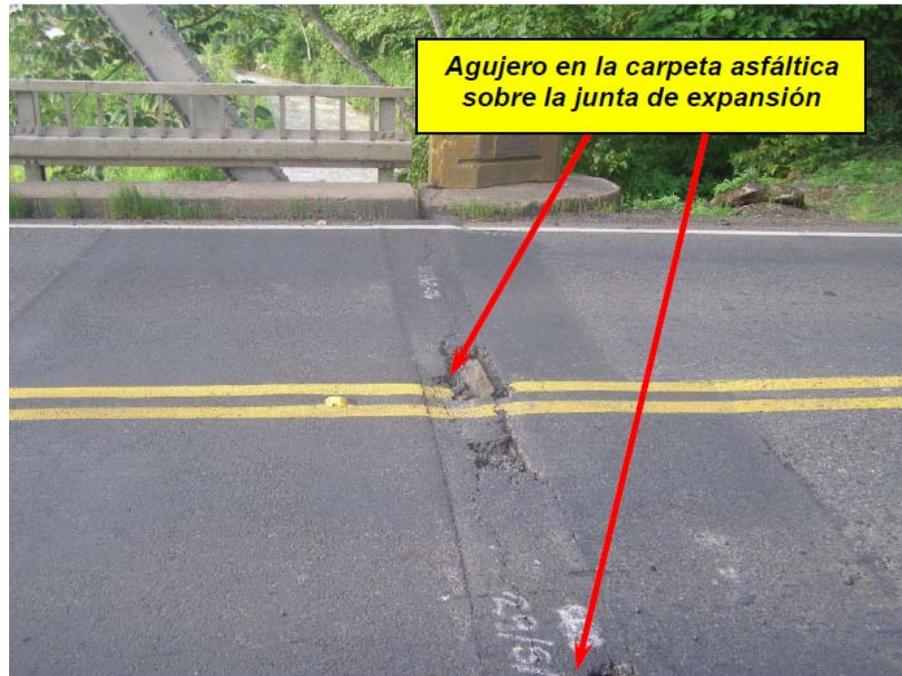
Figura 7. Fotografía tomada del informe de inspección visual de noviembre del 2011 [ref. 3] presentado el estado observado de la junta.

1. Solucionar definitivamente el problema observado en las juntas de expansión y el tablero del puente mediante los procedimientos administrativos pertinentes utilizados por CONAVI y procurando la asesoría de un profesional experto en estructuras de puentes.
2. Reparar el daño observado en la soldadura dañada en el elemento de reforzamiento colocado con base en los planos de reestructuración de 1997.
3. Realizar una prueba de carga dinámica después de que se hayan realizado las reparaciones indicadas anteriormente. Lo anterior para verificar que la influencia de los daños observados ya no produce vibraciones locales que afectan negativamente el comportamiento dinámico de la estructura.
4. Realizar monitoreo periódico del puente con pruebas de carga dinámica. Si el puente es rehabilitado realizar una prueba de carga dinámica para establecer un punto de

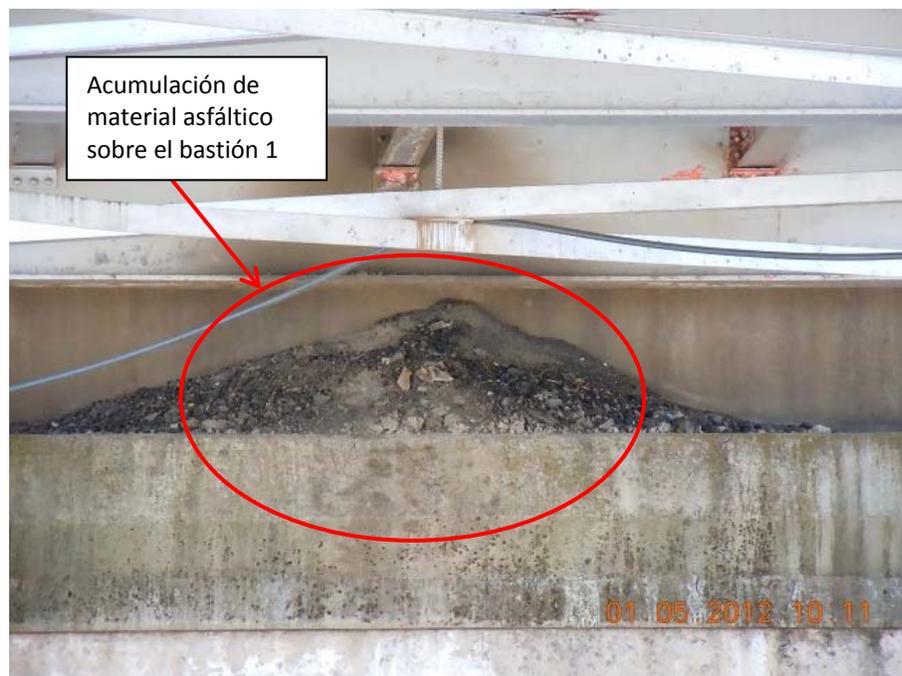
Figura 8. Acumulación de asfalto sobre el bastión 1, material utilizado para rellenar el hueco en el tablero. Foto del día 5 de enero del año 2012.

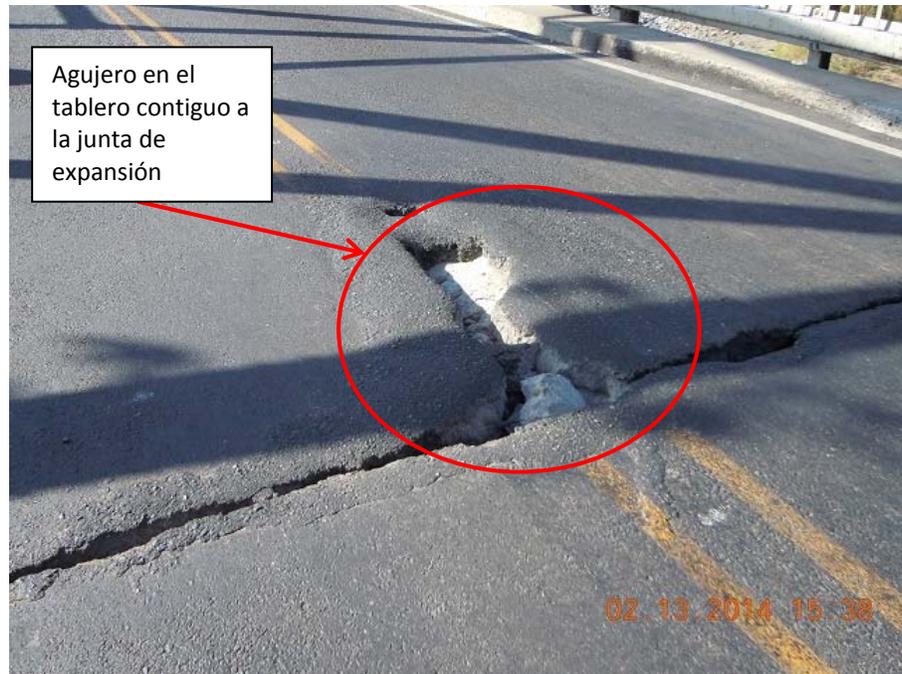
Figura 9. Estado de la junta el día 13 de febrero del año 2014.

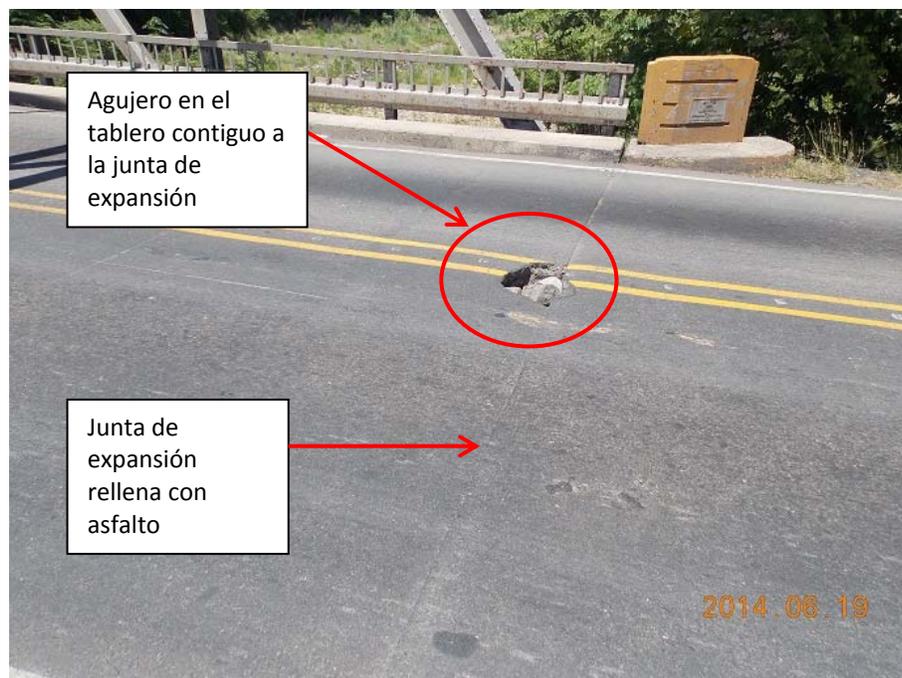
Figura 10. Estado de la junta el día 19 de junio del año 2014.

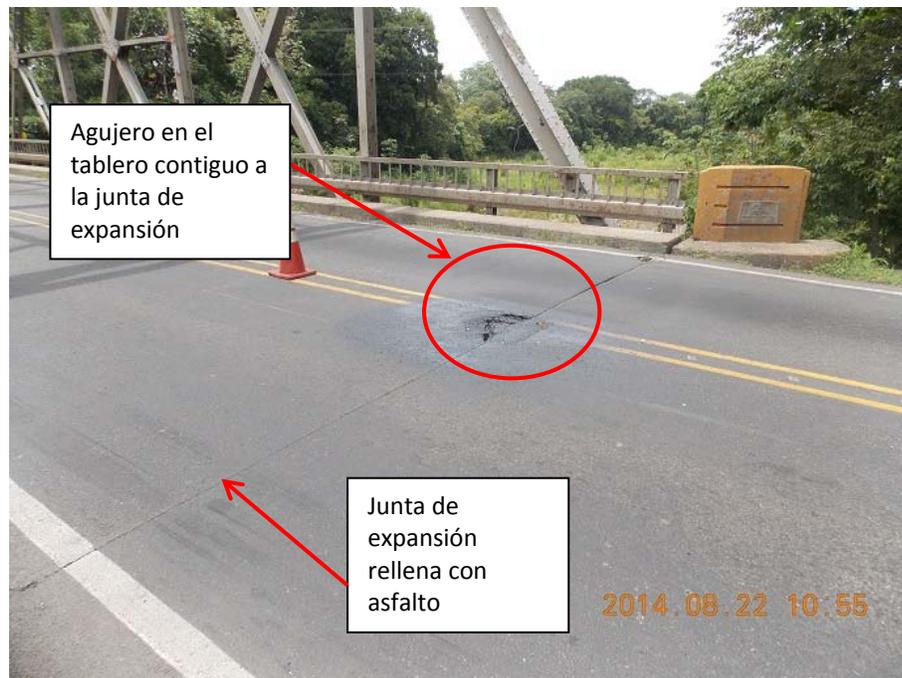
Figura 11. Estado de la junta el día 22 de agosto del año 2014.

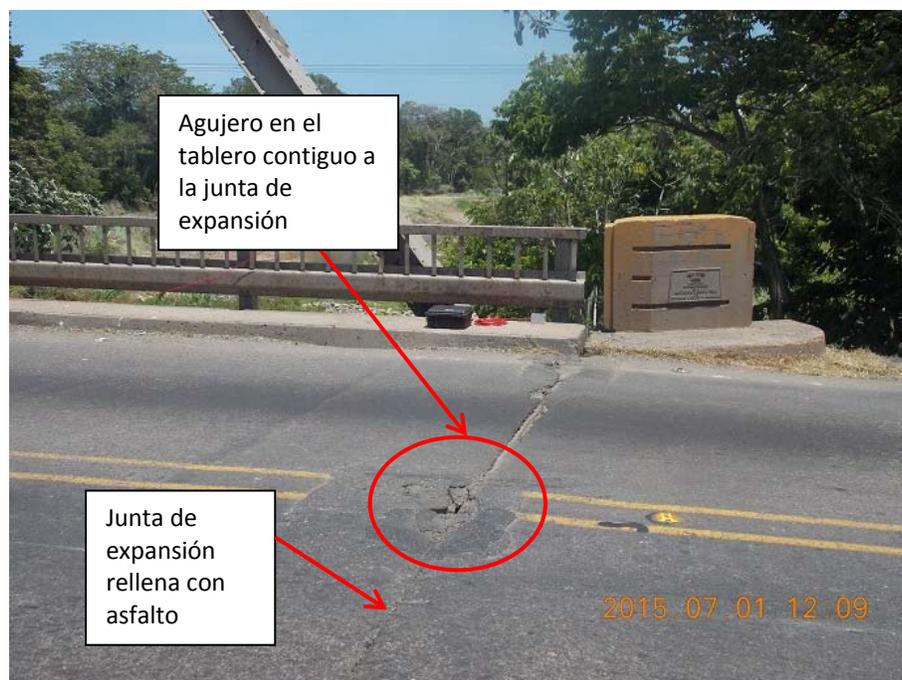
Figura 12. Estado de la junta el día primero de julio del año 2015.

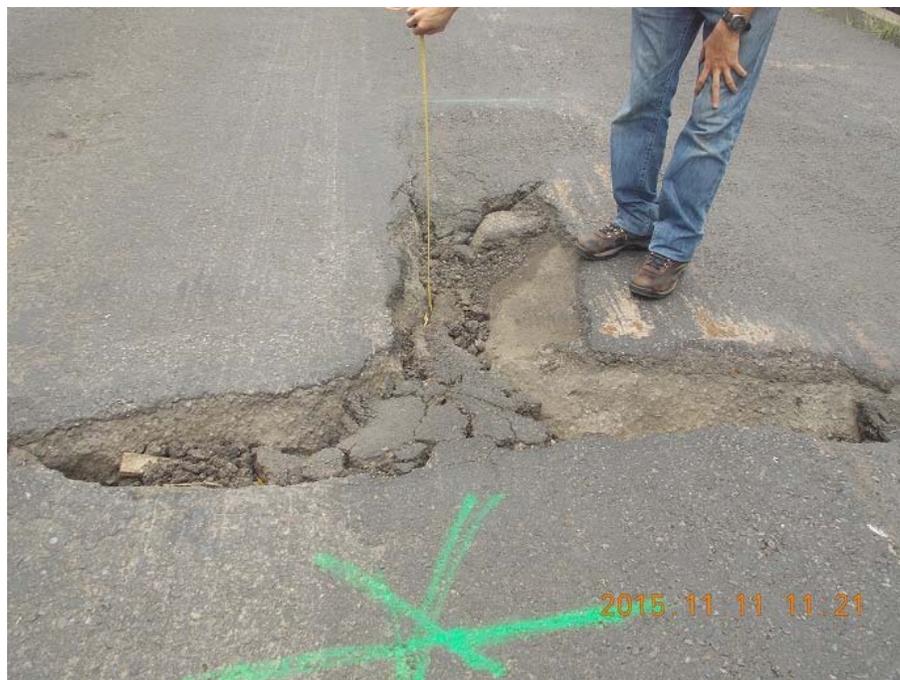
La condición observada presenta las mismas deficiencias presentadas en el informe LM-PI-UP-PN07-2011 [ref. 3] y el oficio LM-UP-20-2014, algunas con mayor deterioro que el observado en el 2011. El problema de la junta no ha sido resuelto definitivamente a la fecha de la última visita al sitio. En las fotografías de las figuras 7 a 14 se presentan diferentes estados observados de la junta de expansión donde se evidencia que el método utilizado para reparar el problema ha sido rellenar con mezcla asfáltica el hueco del tablero producido por el impacto de los vehículos en la junta de expansión del acceso 1. Por ejemplo en febrero del 2014 (ver figura 9) era evidente el agujero en el tablero, en junio y agosto del 2014 había sido rellenado con material asfáltico (ver figuras 10 y 11) y recientemente (ver figura 13) de nuevo es evidente el agujero en el tablero.

Figura 13. Estado de la junta el día 11 de noviembre del año 2015.

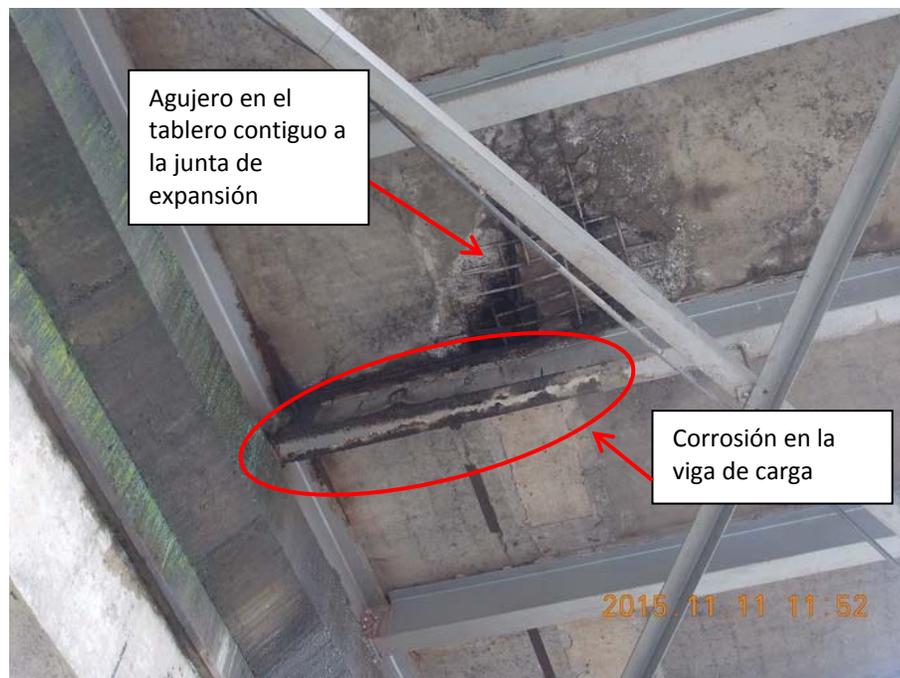
Figura 14. Agujero en el tablero y corrosión en viga de carga. Fotografía del día 11 de noviembre del año 2015.

- a. La Unidad de Puentes del PITRA-LanammeUCR ha documentado el problema de la junta de expansión del acceso 1 y el tablero desde noviembre del año 2011 sin que se haya implementado una solución definitiva. La solución utilizada hasta la fecha de rellenar la junta y el agujero en el tablero con asfalto ha sido de carácter temporal y técnicamente inaceptables. Este tipo de daños en tableros pueden propiciar fatalidades como fue el caso en el puente sobre el río Lagarto en ruta No.1 el primero de febrero del 2010 donde

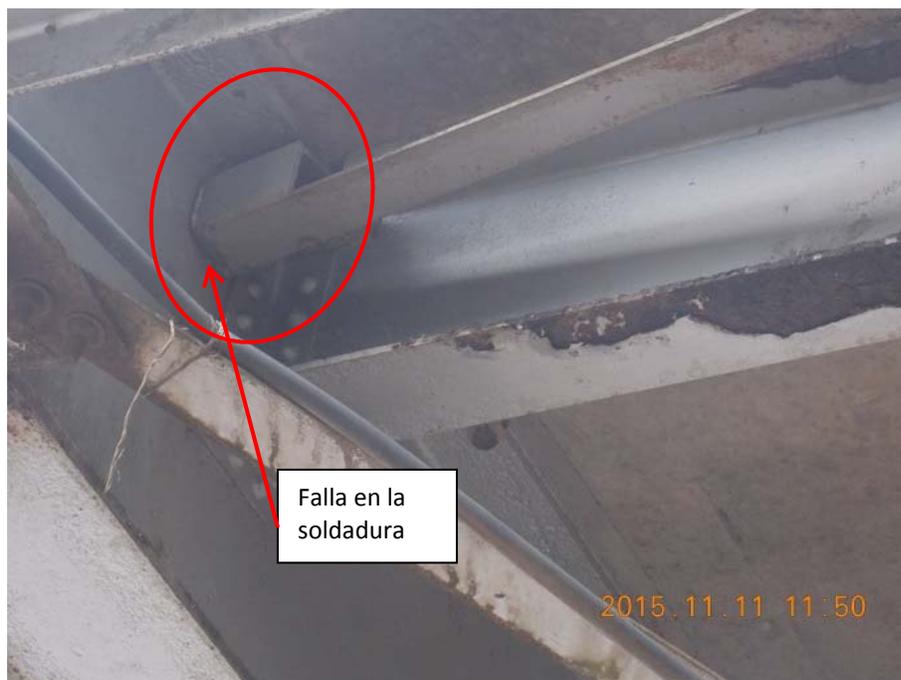
En la figura 15 se presenta la falla de la soldadura de uno de los elementos de refuerzo de los planos de 1997, deficiencia que no había sido documentada anteriormente.

Figura 15. Falla de la soldadura de un elemento de refuerzo indicado en los planos de 1997. Fotografía del día 11 de noviembre del año 2015.

- b. Los daños observados en el puente son los mismos documentos en el informe LM-PI-UP-PN07-2010, sin que se evidencie alguna intervención significativa. Adicionalmente a los daños observados en el pasado se observó la falla en la soldadura de uno de los elementos del reforzamiento diseñado en 1997.

5. Establecer un programa de mantenimiento que incluya entre otras labores la inspección periódica de la estructura realizada por profesionales expertos en puentes. Dicho programa debería incluir entre otras labores: mantenimiento de la demarcación vertical y horizontal, limpieza de bordillos, aplicación de un sistema de protección contra la corrosión, mantenimiento de juntas de expansión, mantenimiento de los apoyos, etc.

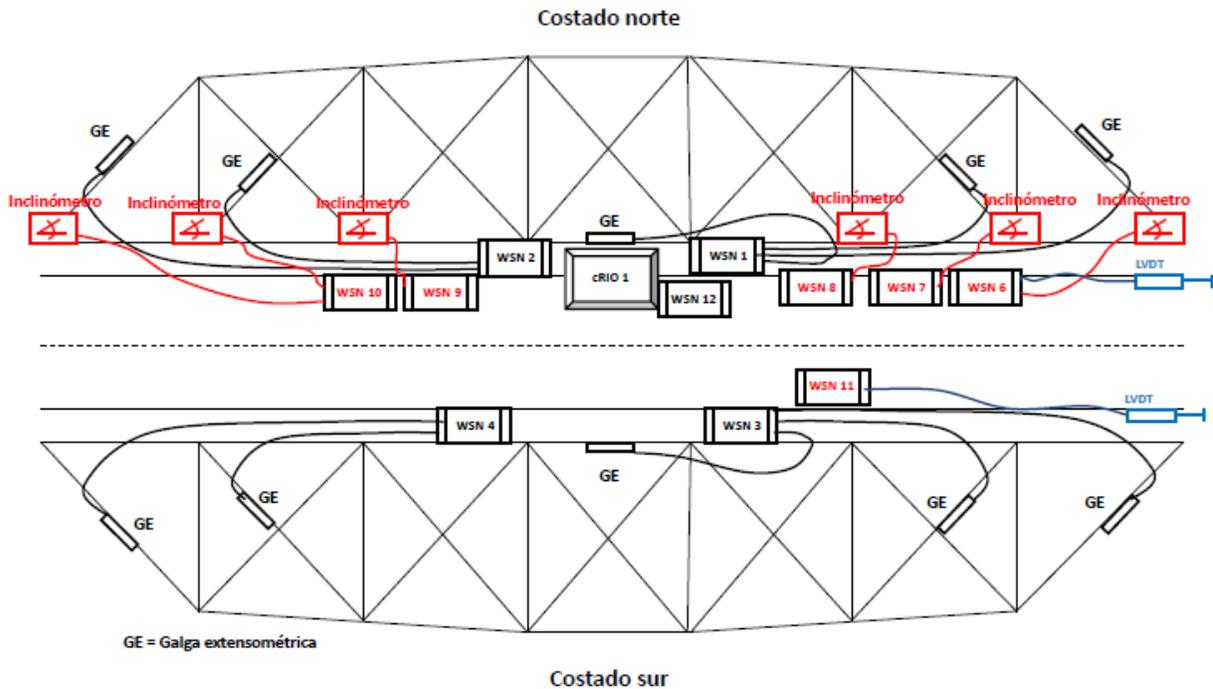
En la figura 16 se presenta un esquema de la instrumentación instalada en el puente. Se utilizaron 6 inclinómetros, dos LVDT y diez galgas extensométricas reutilizables. Adicionalmente a los sensores mostrados en la figura se instalaron tres galgas extensométricas convencionales y para determinar el desplazamiento vertical se utilizó un sistema de análisis de imagen [ref. 22]. La cantidad de sensores cumple con el mínimo establecido en la referencia 20.

Figura 16. Colocación de sensores en el puente.

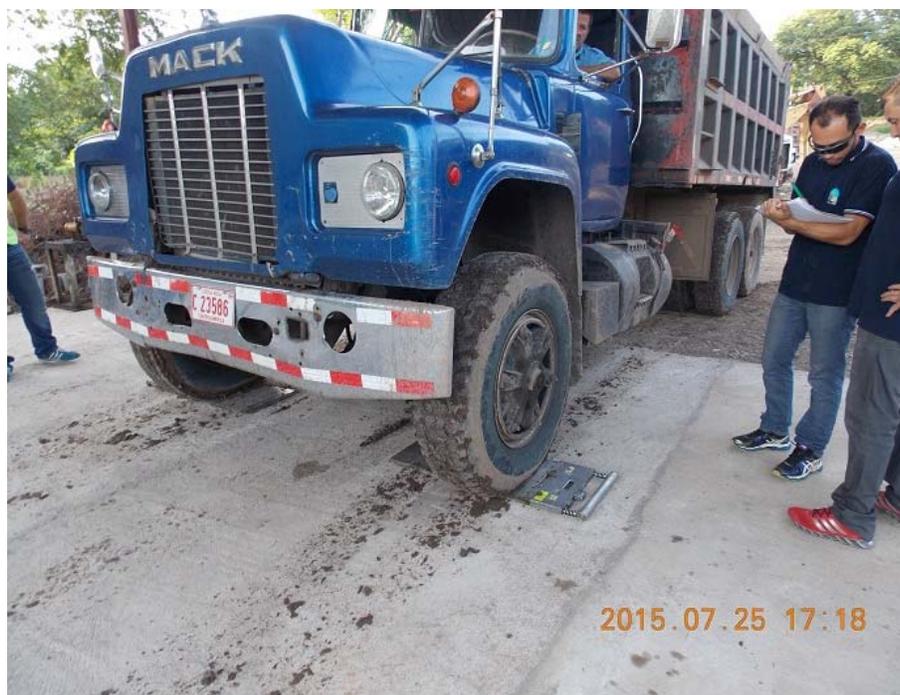
Los sensores fueron conectados a un sistema de adquisición de datos que genera registros de rotación, deformación unitaria y desplazamiento para las diferentes etapas de carga de la prueba. La carga estática aplicada a la estructura corresponde a dos camiones cargados con agregado. En las Tablas No.2 y No.3 se presenta el resumen de los ejes de los camiones. En la figura 17 se presenta el pesaje de los camiones.

Figura 17. Pesaje de los camiones.

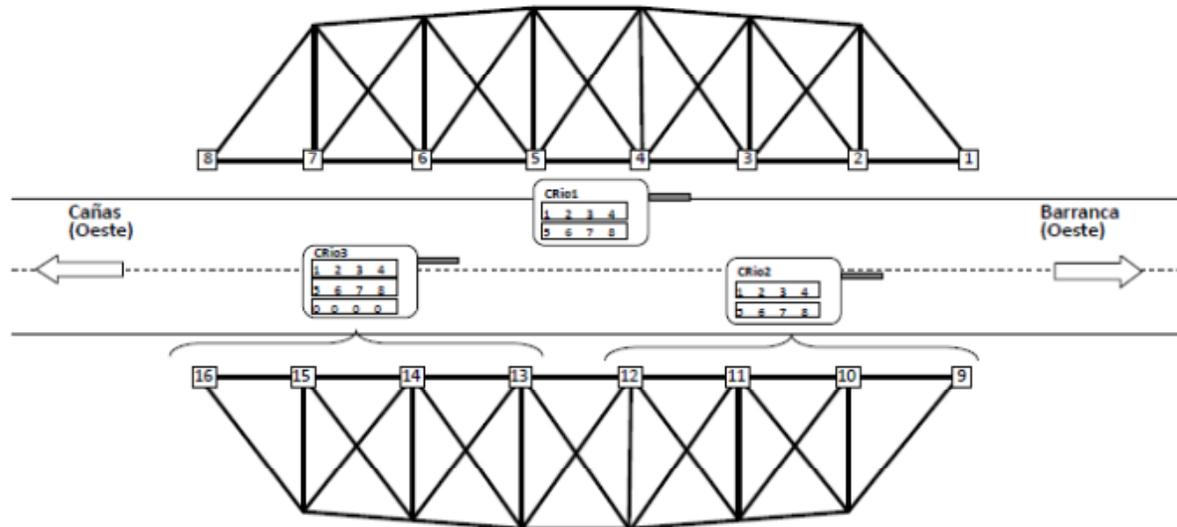
Se obtienen registros de aceleración inducida por las cargas operacionales sobre el puente en las direcciones vertical y transversal (configuración 1) y luego en las direcciones vertical y longitudinal (configuración 2). En la figuras 20 y 23 se presenta la ubicación de sensores y unidades de adquisición de datos sobre las aceras del puente, sin interrupción del tránsito vehicular. En la figura 21 se presenta la distribución de sensores colocados sobre la estructura del puente, en los nudos 1 a 8 se registraron aceleraciones verticales y en los nodos 9 a 16 aceleraciones verticales y transversales o verticales y longitudinales.

Figura 21. Distribución de sensores sobre el puente

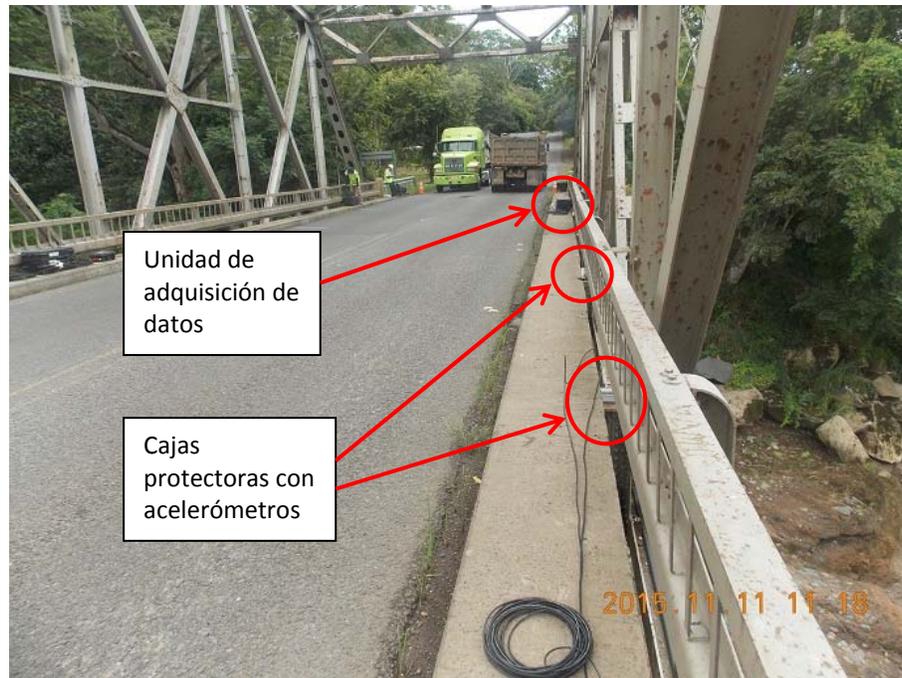
Figura 23. Vista de superestructura con equipos en las aceras. Nótese que el monitoreo no interrumpe el tránsito de vehículos.

La captura de datos se realiza por periodos definidos y divididos en bloques de 5 minutos para la configuración mostrada en la figura 21 con el tránsito en operación (ver figura 23). La tasa de muestreo en campo es de 1652 Hz (datos por segundo), y los datos obtenidos en campo son llevados a la oficina para su análisis, donde se obtienen las frecuencias y formas modales operacionales de la estructura. Los datos adquiridos deben ser revisados en forma exhaustiva canal por canal y pasar por filtros para estar en el rango de frecuencias que favorecen la identificación de los modos de vibración del puente. En caso de puentes con daños (comportándose ya en el rango inelástico, por lo tanto, no es lineal el sistema), técnicas más avanzadas de pre-procesamiento puede ser requeridas para descartar señales debido a la no-linealidad de la estructura.

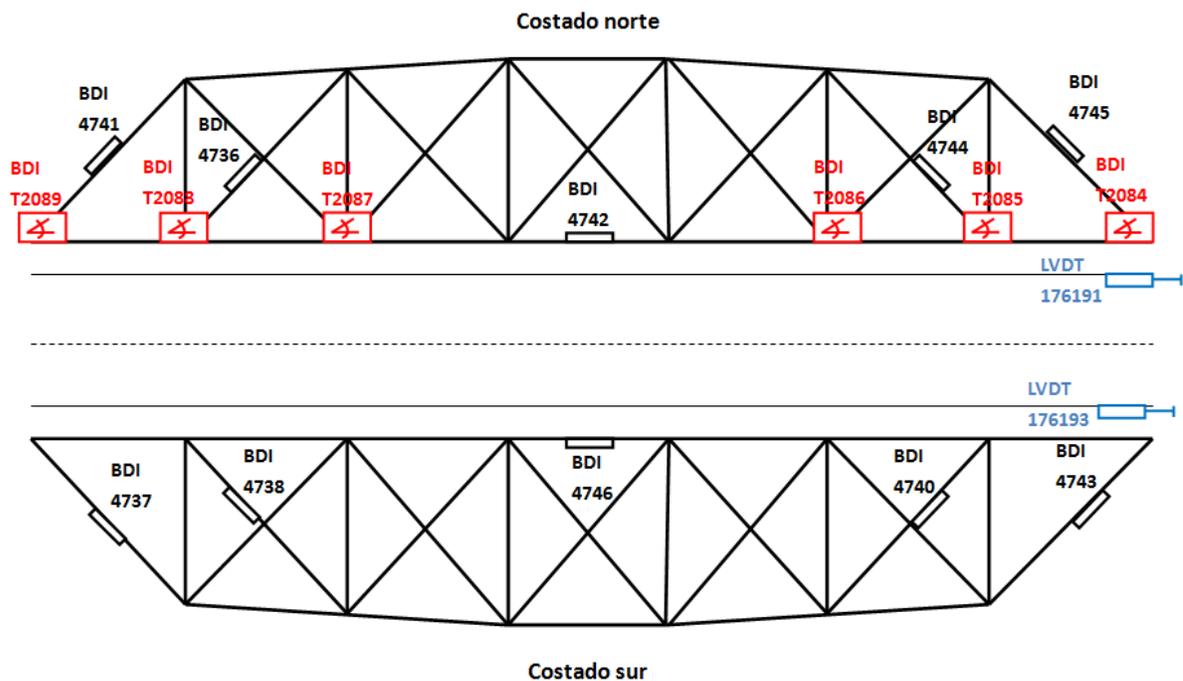
En la figura 25 se presenta la numeración de los sensores utilizado durante la prueba de carga. Se utilizaron diez galgas extensométricas comerciales y reutilizables para instrumentación de puentes marca BDI, tres galgas extensométricas convencionales, seis inclinómetros BDI y dos sensores de desplazamiento tipo LVDT. Además se registró la deformación utilizando un sistema de análisis de imagen [ref. 22].

Figura 25. Instrumentación para la prueba de carga estática.

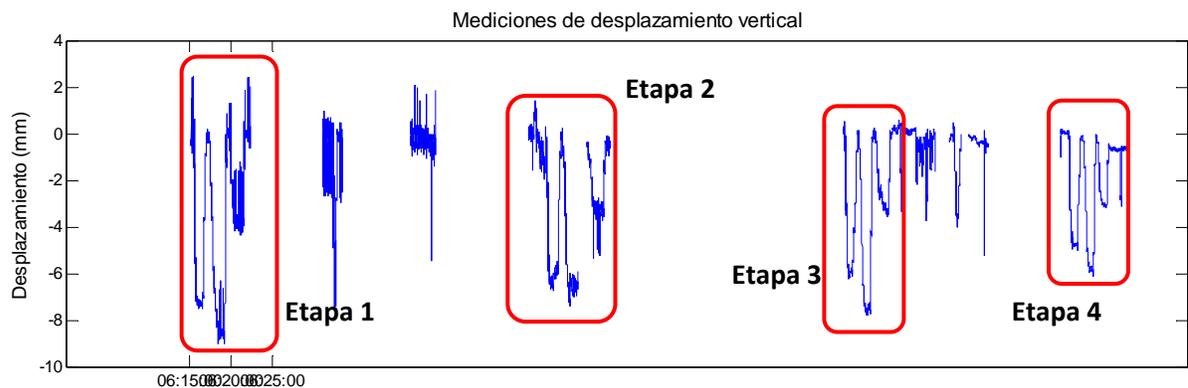
En la figura 26 se presenta el registro de deformación vertical durante las diferentes etapas de carga de la prueba (ver figura 18), nótese que se registraron deformaciones de hasta 8 milímetros. En la figura 27 se presenta el registro de temperatura bajo y sobre el tablero durante la prueba de carga, nótese el aumento de temperatura que tiene influencia en los gráficos de deformación unitaria presentados a continuación.

Figura 26. Desplazamiento vertical de los objetivos.

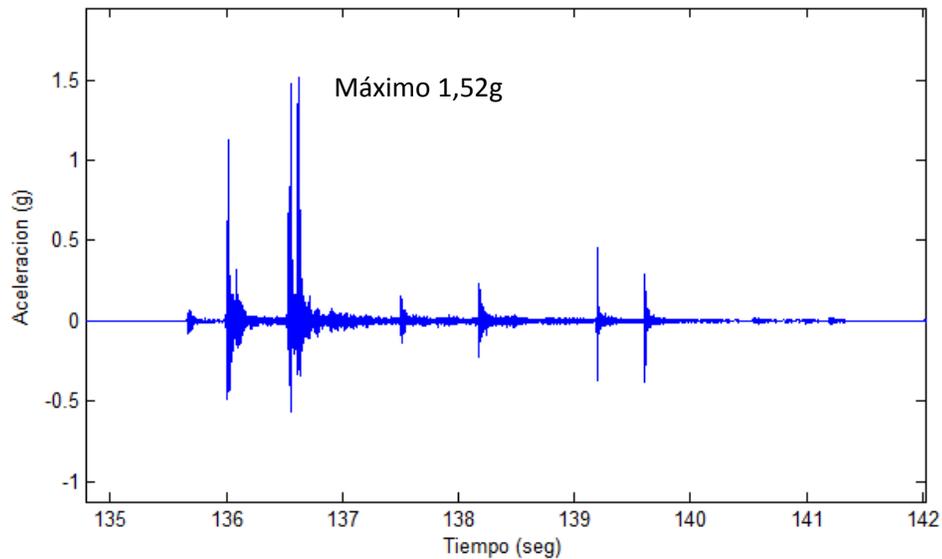
Los impactos de los camiones sobre la junta son una carga impulsiva que provoca que el tablero experimente vibraciones locales que son transmitidas al resto de la estructura del puente. Dichas cargas impulsivas inducen un comportamiento conocido como fugas espectrales (spectral leakage en inglés) cuando se analiza la señal en el dominio de la frecuencia. En la figura 48 se presenta los espectros de frecuencia de aceleración vertical correspondiente al bloque 3 registrada en los nodos 1 y 2 donde se presentó el fenómeno de manchado espectral.

Figura 47. Detalle del registro de aceleración del nodo 1 (bloque 3) el cual es el más cercano a la falla en el tablero cerca de la junta del acceso 1.

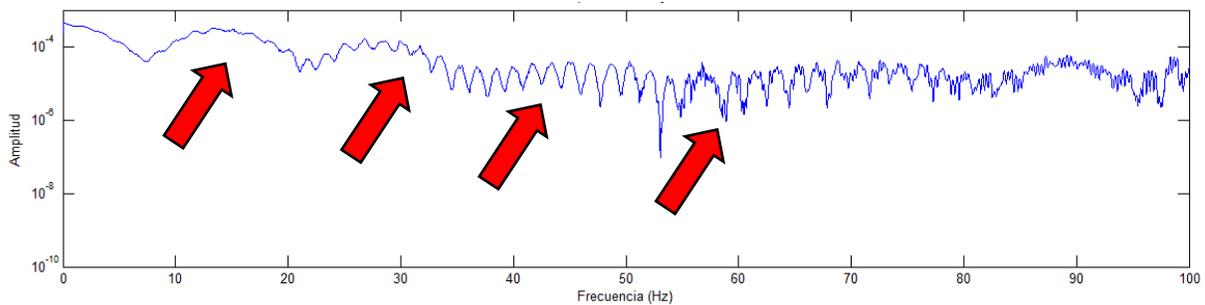
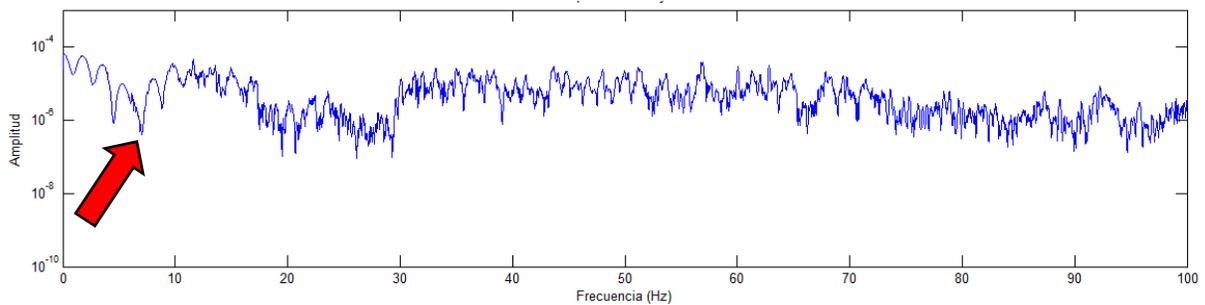
Figura 48. Espectros de frecuencia con fugas espectrales (bloque 3).

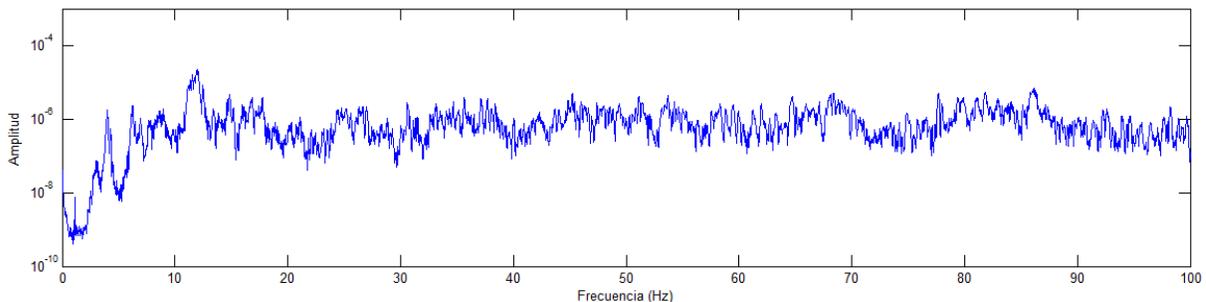
En la figura 49 se presenta el espectro de aceleración vertical registrada en el nodo 5 correspondiente al bloque 3. En este caso no se observa fuga espectral debido a que el comportamiento local del tablero no tiene influencia significativa en el nodo 5

Figura 49. Espectros de frecuencia de aceleración vertical (bloque 3).

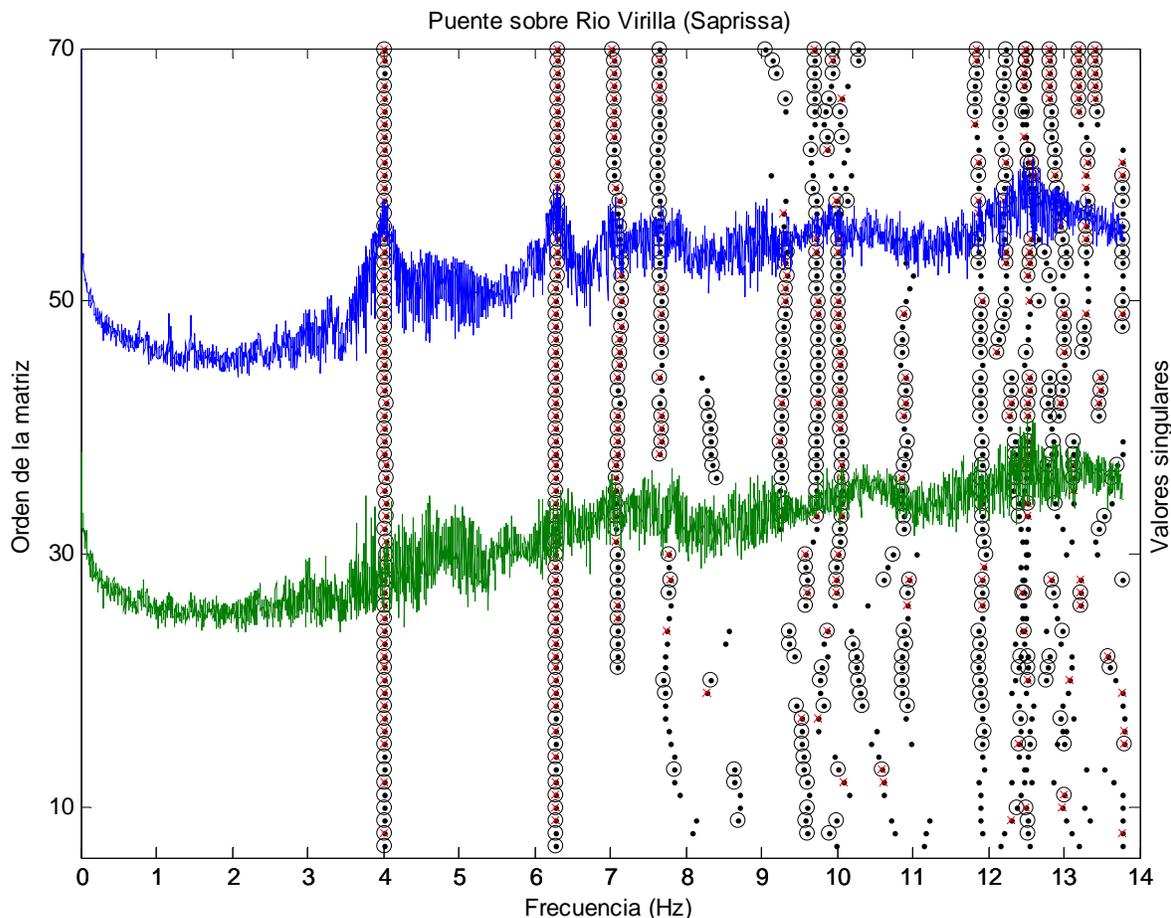
El criterio de estabilización utilizado para el análisis del puente sobre el río Seco (Ruta No. 1) es considerar que las frecuencias son estables si existe menos de 1% de diferencia entre las calculadas por el orden de matriz $n-1$ y por el orden n , en cuanto a formas modales 3%, y con respecto a amortiguamiento 5%. Un punto negro en el diagrama indica modos con frecuencia estable; un círculo negro indica forma modal estable; y una cruz roja indica que el amortiguamiento también es estable.

Figura 50. Diagrama de estabilización correspondiente al bloque 5.

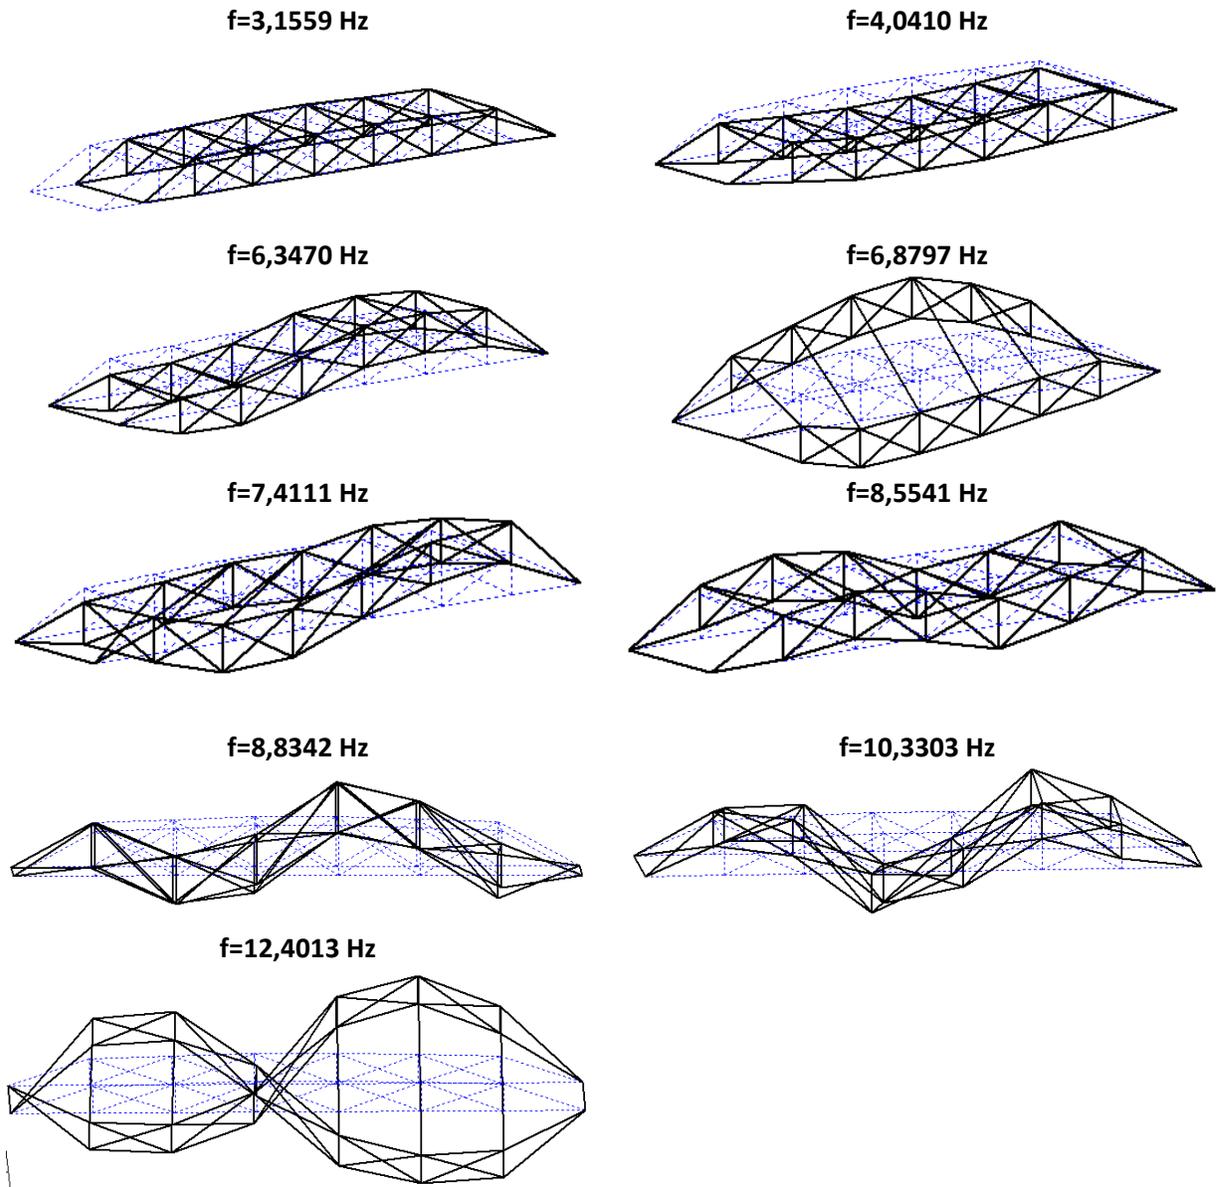
Cabe mencionar que las coordenadas de las formas modales experimentales de los nodos son extraídas directamente de los registros de aceleración por el método SSI-COV, no se basa en análisis con modelos analíticos, por lo tanto son uno de los resultados más importantes para la detección de daño.

Figura 51. Formas modales experimentales identificadas.

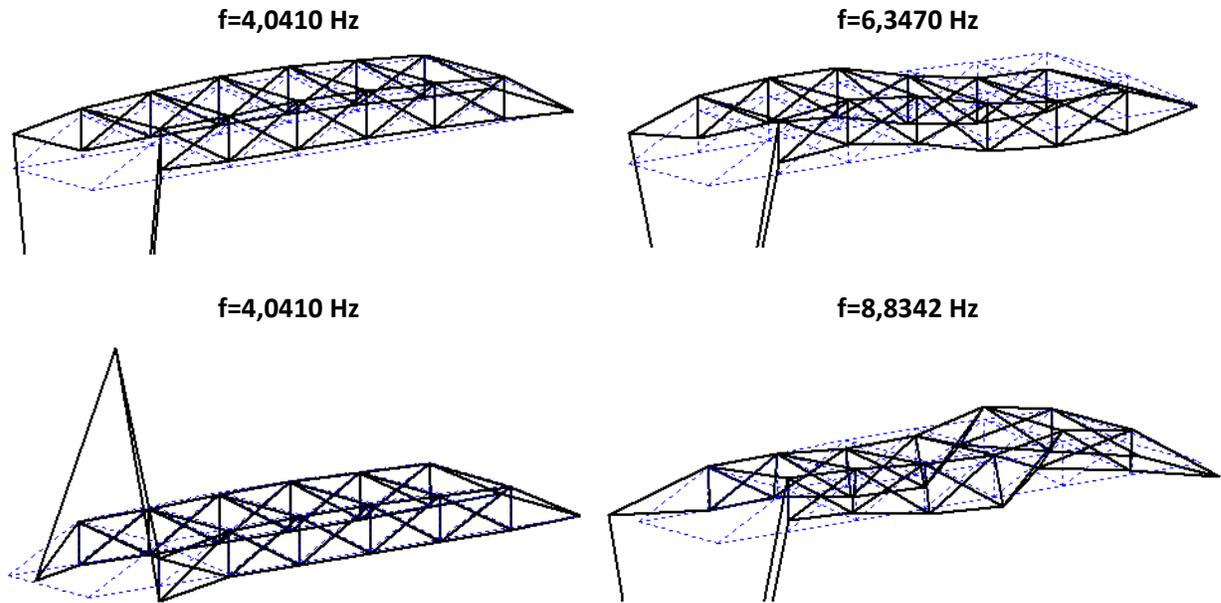
Figura 52. Formas modales locales con influencia del comportamiento local del tablero dañado

- c. Los resultados de la prueba de carga dinámica presentan influencia del comportamiento del tablero dañado cerca del acceso 2. Dicha influencia se observa en los registros de aceleración, en los análisis de densidad espectral en el dominio de la frecuencia de los registros de aceleración y en los comportamientos locales presentes en los modos de oscilación identificados. Se concluye que el daño en la junta de expansión y el tablero afectan negativamente el comportamiento de la estructura induciendo vibraciones locales que fueron confirmadas mediante el análisis modal operacional de la estructural
