Publicación Anual • Volumen 8 • Diciembre 2018 • ISSN electrónico: 2215-4558

Evaluación superficial de vías urbanas empleando vehículo aéreo no tripulado (VANT)

Pavement surface evaluation of urban roads using an unmanned aerial vehicle (UAV)

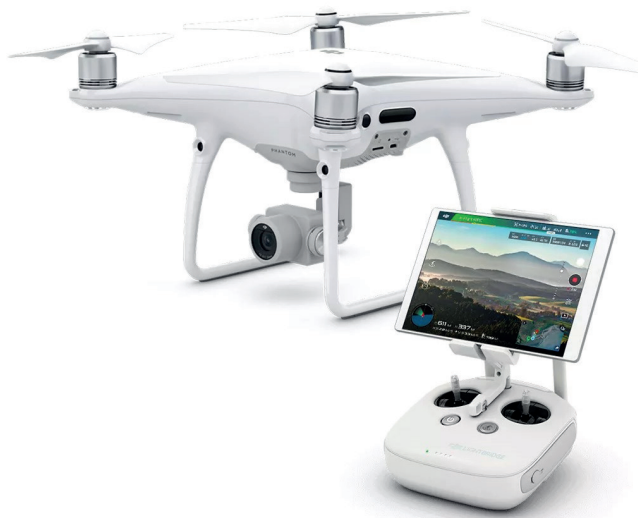
Figura 1. Multirrotor DJI Phantom 4 Pro

Entre los instrumentos utilizados, como herramienta para la obtención de fotografías aéreas de la zona de estudio se adquirió un multi-rotor de la marca DJI modelo Phantom 4 Pro que se muestra en la Figura 1, el cual consta principalmente de 4 hélices con una cámara de 20 MP, montada sobre un sistema de giroscopio de estabilización que permite mantener la imagen estable independientemente de los movimientos propios del vuelo y las influencias del viento.

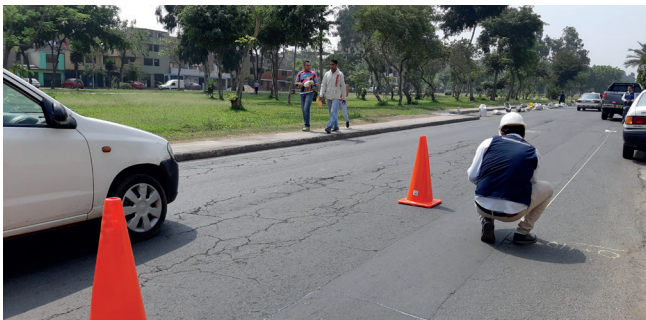
Figura 3. Inspección en campo

El relevamiento de las fallas se realizó empleando hojas de inspección y catálogo de fallas de referencia. Asimismo, se empleó el equipo de protección personal adecuado y fue necesario cerrar parcialmente la vía utilizando conos de seguridad debido al tránsito de vehículos como se aprecia en la Figura 3.

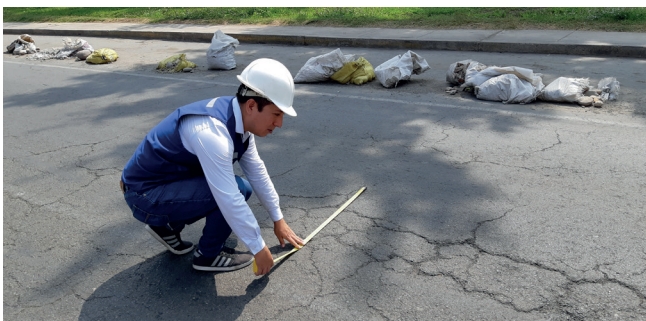
Figura 4. Medición de la falla identificada

Se identificaron las fallas de las 7 unidades de muestra, determinando el tipo, grado de severidad y dimensiones como se muestra en la Figura 4. Los datos obtenidos se procesaron en gabinete para obtener el PCI en cada una de muestra.

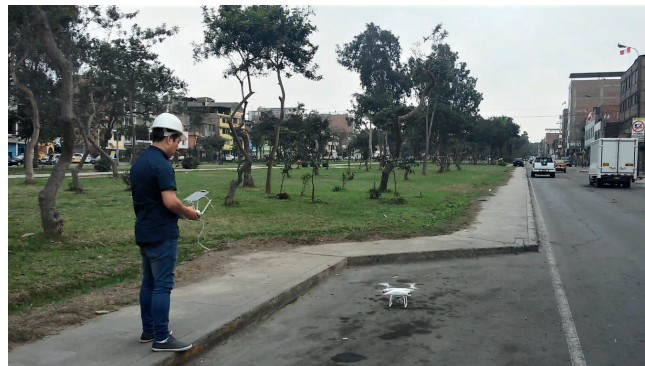
Figura 7. Ejecución del vuelo en zona de despegue

Para ejecutar el vuelo se escoge y delimita una zona de despegue dentro o fuera de la zona de estudio donde no exista obstáculo alguno para que el VANT pueda elevarse sin problemas como se muestra en la Figura 7. Para la realización del vuelo se realiza previamente un checklist que asegura la viabilidad del vuelo:

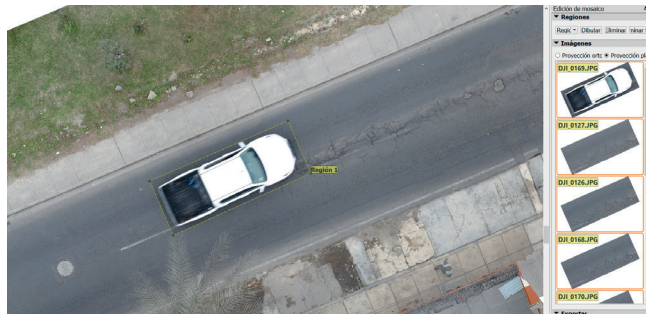
Figura 14. Ortofoto original con tránsito

Es probable que en la ortofoto aparezcan vehículos o personas debido al usual tránsito en la vía, que nos impidan realizar la inspección en gabinete como se muestra en la Figura 14. Esto se debe a que en este método no es necesario cerrar parcial o totalmente la vía para ejecutar el vuelo. Sin embargo, el software permite realizar modificaciones ya que debido al recubrimiento longitudinal y transversal del vuelo cada región de la vía contiene más de una fotografía y, por tanto, la ortofoto es modificable fácilmente logrando una vía despejada como se observa en la Figura 15, para su posterior inspección.

No fue necesario cerrar parcial o totalmente la vía para ejecutar el vuelo, si bien es posible la aparición de vehículos en las imágenes obtenidas, éstos pueden ser modificados en la ortofoto, a fin de obtener una vía completamente despejada para la identificación de las fallas. Esto permite una evaluación de toda la vía, sin generar tráfico en la vía y sin poner en riesgo la vida de los inspectores.

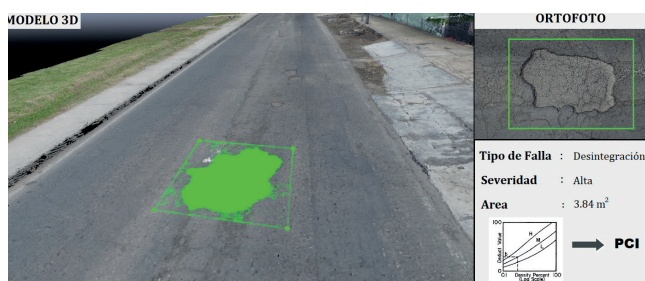
Figura 16. Identificación visual y metrado de fallas del pavimento

Con la ortografía de gran resolución y el modelo en 3D se procede a realizar el inventario de fallas de las 13 unidades de muestra de manera visual, determinando la longitud o área según el tipo de falla y su grado de severidad como se muestra en la Figura 16. En el programa PIX4D Mapper o en CAD se puede terminar el ancho, longitud o área de cada deterioro.

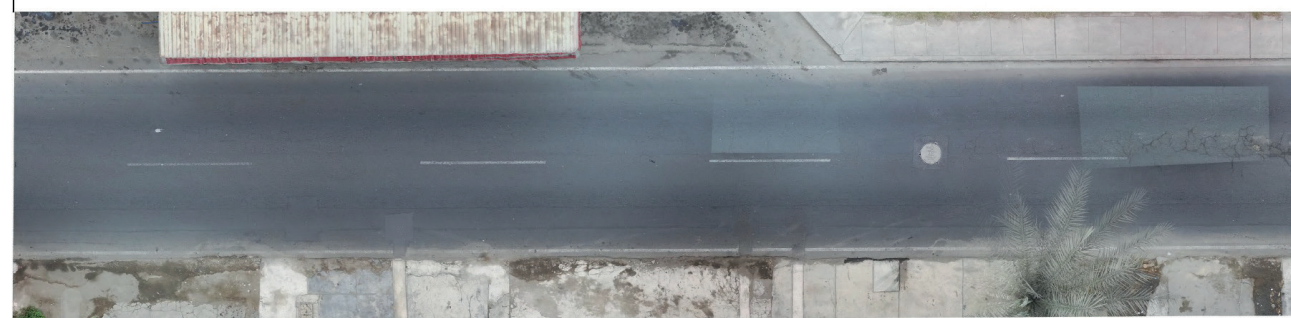
Figura 18. Plano de registro de fallas

Además, gracias a la ortografía generada y la identificación de los deterioros, se puede elaborar planos de fallas de cada unidad de muestra, indicando el tipo de falla encontrada como su ubicación para su posterior mantenimiento correctivo como se aprecia en la Figura 18.

La ortofoto de la zona de estudio permite la elaboración de planos de fallas indicando el lugar de cada falla con sus respectivos metrados para su futura intervención. Esto permite ubicar cada tipo de falla en campo y tener un registro que da la posibilidad de evaluar como se atendió el problema.

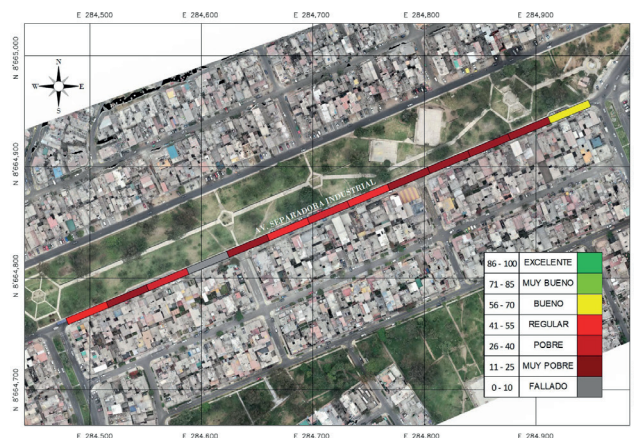
Figura 19. Plano de PCI de la zona evaluada

La Figura 19, muestra el plano con la clasificación según la condición de cada unidad de muestra obtenida de los resultados por el método VANT.

Tabla 1. Comparación entre los resultados del Método PCI y VANT			
UNIDAD DE MUESTRA	PCI MÉTODO TRADICIONAL	PCI MÉTODO VANT	DIFERENCIA
UM 01	54	54	0
UM 03	36	39	3
UM 05	18	18	0
UM 07	40	32	-8
UM 09	26	24	-2
UM 11	18	12	-6
UM 13	59	58	-1
