# Desgaste superficial de adoquines: implementación y ajustes en la normativa ecuatoriana.

*Concrete paving blocks abrasion resistance: ecuadorian standard application and modification*

**Guillermo R. Realpe R. M.Sc. Ing.**

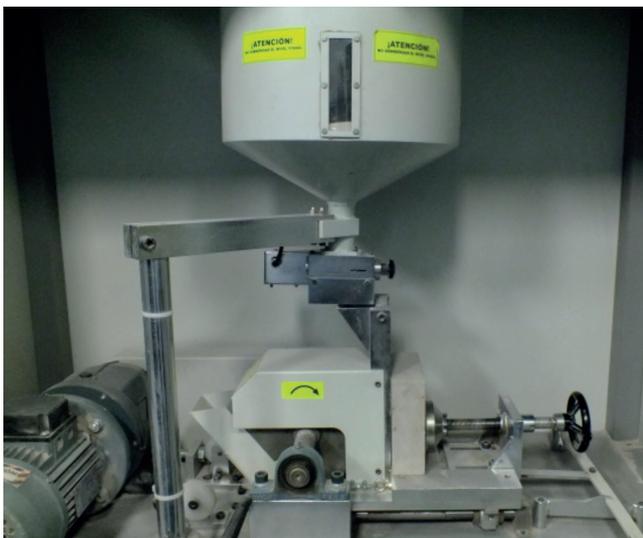
Figura 4. Equipo Método de la banda ancha. (Laboratorio De Resistencia de Materiales PUCE, 2017)

La medida del desgaste sobre la superficie expuesta a las cargas de sollicitación del adoquín es determinada por la longitud de cuerda o huella que se genera al desgastar la superficie de contacto por la acción en conjunto del paso en flujo constante de arena normalizada (corindón) y una rueda de acero de material y dimensiones normalizada (diámetro de la rueda 200 mm, ancho de la rueda 70 mm), que gira a una velocidad constante de 75 revoluciones por minuto durante un minuto (European Standard EN 1338, 2006). La disposición del equipo y un esquema de la medida de la huella pueden ser vistas en la fig. N° 4 y N° 5 respectivamente.

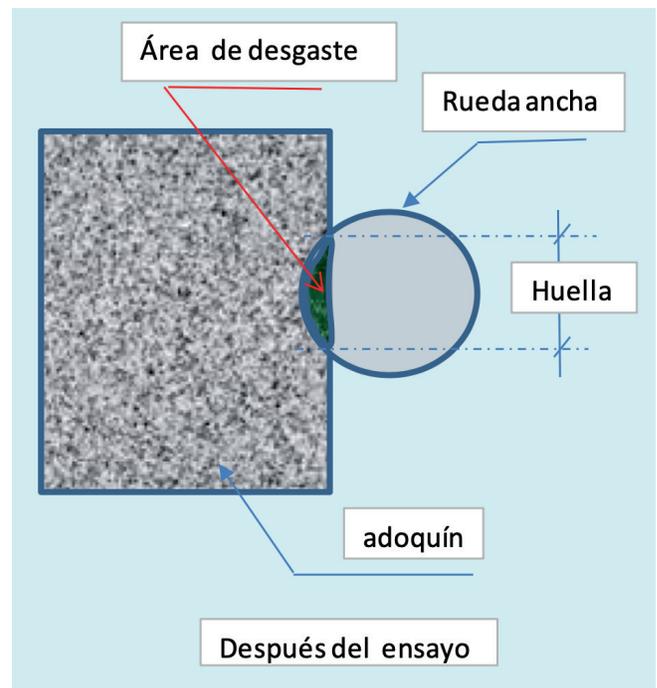
Figura 5. Esquema de la medida de la huella

La especificación europea fija como valor máximo de huella 23 mm y 20 mm en casos de mayor exigencia. El parámetro comparativo y de calibración del equipo es una huella de 20 mm para un espécimen de mármol normalizado.

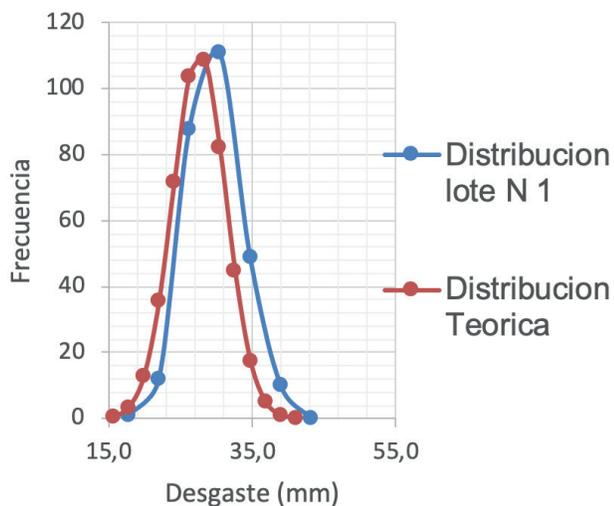
Figura 6. Representación gráfica de la distribución de frecuencias Lote N° 1.

De la evaluación y análisis estadístico de los resultados de los dos lotes se comprueba, el ajuste a un comportamiento de distribución normal, ver Figura 6 y 7.

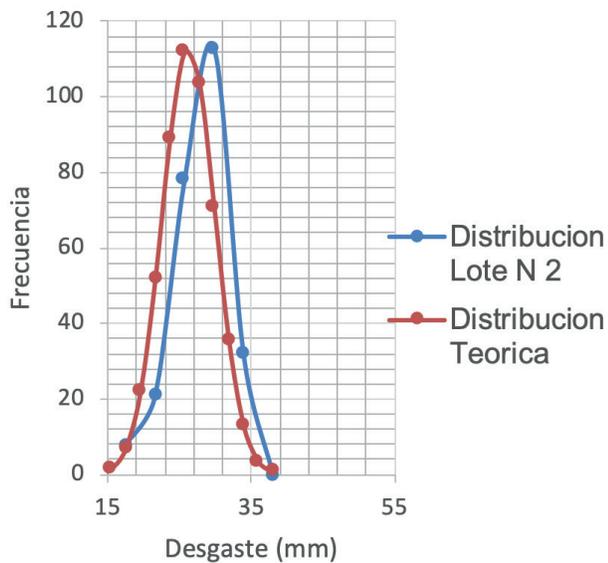
Figura 7. Representación gráfica de la distribución de frecuencias Lote N° 2.
