## AMENAZAS Y VULNERABILIDAD: EL CASO DE LOS RÍOS REVENTADO Y TOYOGRES, CARTAGO

*La ciudad de Cartago se caracteriza por ser un área vulnerable a eventos sísmicos y volcánicos, desbordes los ríos y presencia de grandes frentes de deslizamiento registrados en el área. Este trabajo pretende evaluar éstos fenómenos.*

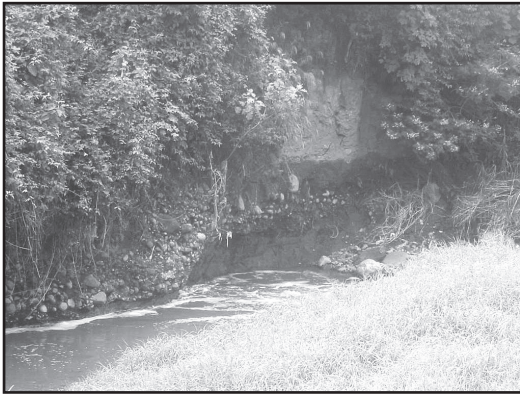
Foto 1. Cañón del río Toyogres cerca del poblado de Dulce Nombre. Obsérvense los cantos rodados de grueso calibre de la terraza inferior y el material fluvial acumulado de la terraza superior. El talud mide un total de 20 metros y en él se observan episodios críticos diversos que se manifiestan por los estratos fluviales de granulometría diversa, en general muy heterométricos

Reventado y Toyogres. A partir del área de ruptura de pendientes, el material arrastrado formó los conos de deyección que han entorpecido el escurrimiento de ríos y quebradas, los cuales siguen la misma dirección hasta alcanzar el río Aguacaliente que es el colector principal. (Foto 1).

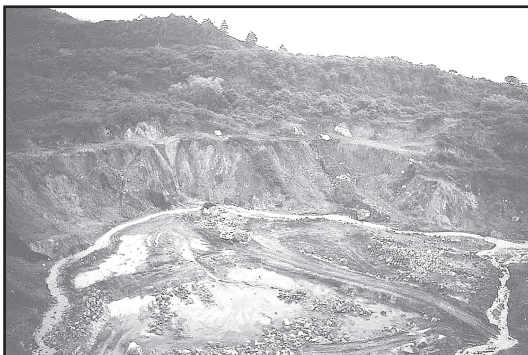
Foto 2. Deslizamiento de San Blas. Obsérvese la maquinaria que trabaja extrayendo material de la base del deslizamiento, y que contribuye así a la desestabilización de la masa deslizante.

La extensión longitudinal del deslizamiento es de aproximadamente 1500 m y muestra un ancho máximo de 500 m. (Vahrson y Cartín, 1992); abarca una superficie aproximada de 70 ha. y tiene un volumen cercano a los 60 millones de m<sup>3</sup>. (Mora y Mora, 1994). De acuerdo con Estrada (1986), entre mayo de 1974 y noviembre de 1985 el hundimiento fue de 11.2 m, y el desplazamiento horizontal fue de 93.6 m., lo que demuestra lo activo e inestable del talud y el peligro potencial que representa.

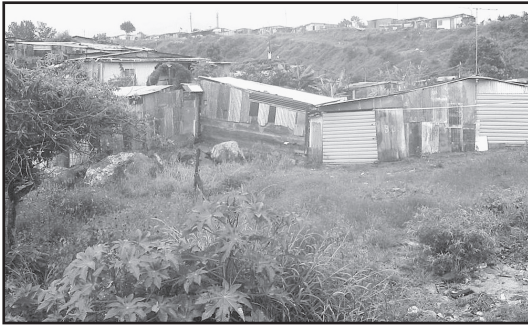
Foto 3. Casas en la zona de los diques, muchas de las cuales están construidas con materiales muy frágiles. También se observa que algunas de las viviendas se han construido en el lecho de inundación del río, mientras que otras están ubicadas sobre los diques.
