## 12 años de investigaciones arqueológicas sobre obras hidráulicas en el sitio Rosa María

### 12 years of archaeological research on hydraulic works at the Rosa María site

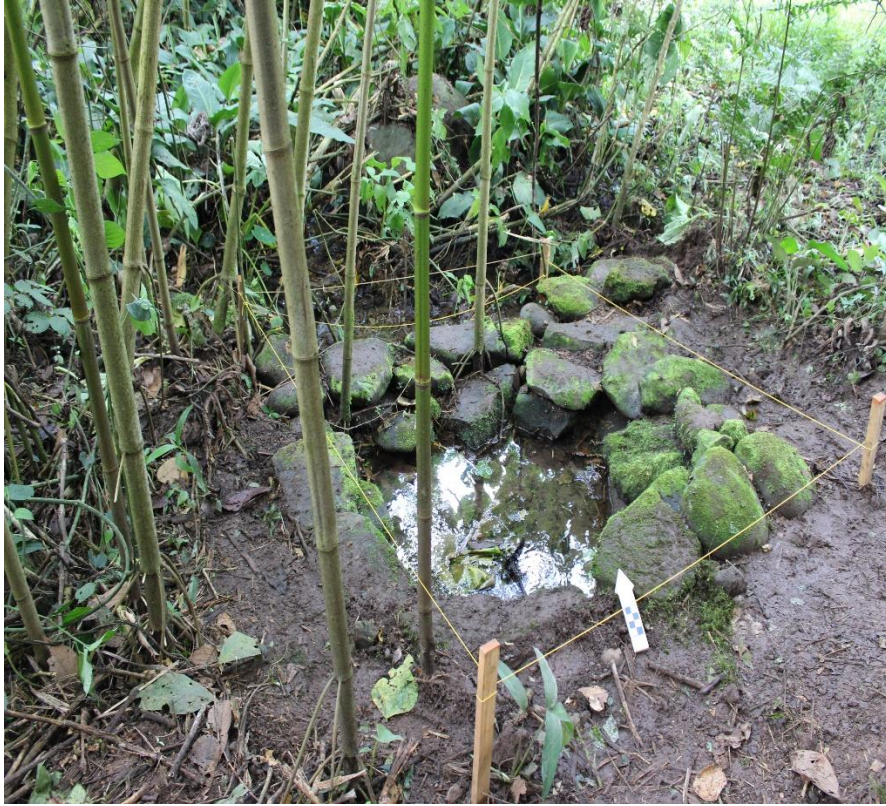
**Figura 2.** Caja de captación de agua, sitio Rosa María, denominada por los propietarios como el “Tanque Mama Moma”.

Como parte de los resultados fundamentales de la primera visita del año 2013, ello posterior a hacer varios recorridos por lo que serían los distintos sectores que componen este sitio arqueológico, fue el hallazgo de una caja de captación de agua precolombina (antes no reportada ni conocida). De manera sorprendente está todavía estaba en funcionamiento (véase Figura 2) y, a la vez, se dio el descubrimiento de un espacio de salida natural del agua que fue empedrada en la antigüedad, la que después sería definida como galería filtrante.

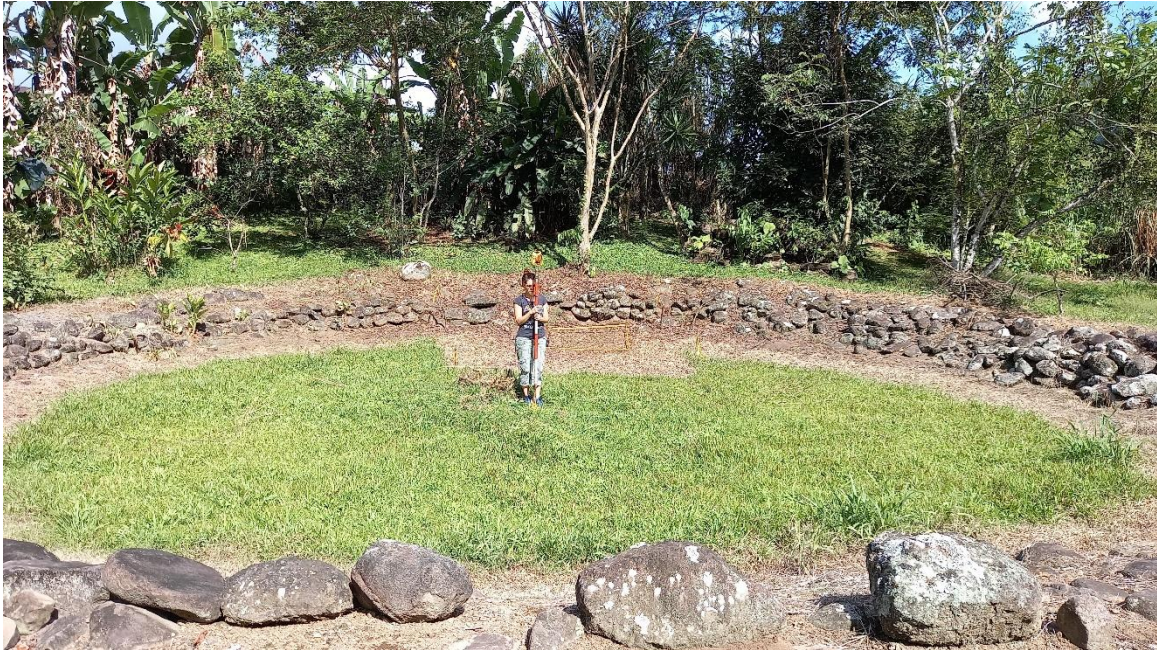
**Figura 3.** Parte de las tareas desplegadas con los estudiantes de la UCR en el sitio Rosa María implicó la realización de varias técnicas de campo y el uso de diversos equipos. Aquí se observa la utilización del prisma topográfico para tomar el punto central de la caja de agua 1.

evidenciaron concentraciones de restos culturales; al igual que la captura de distintas fotografías de las estructuras arquitectónicas y materiales antiguos (e.g. fragmentos cerámicos y líticos). A lo anterior se sumó la realización de los primeros croquis del sitio arqueológico (véase Figura 3).

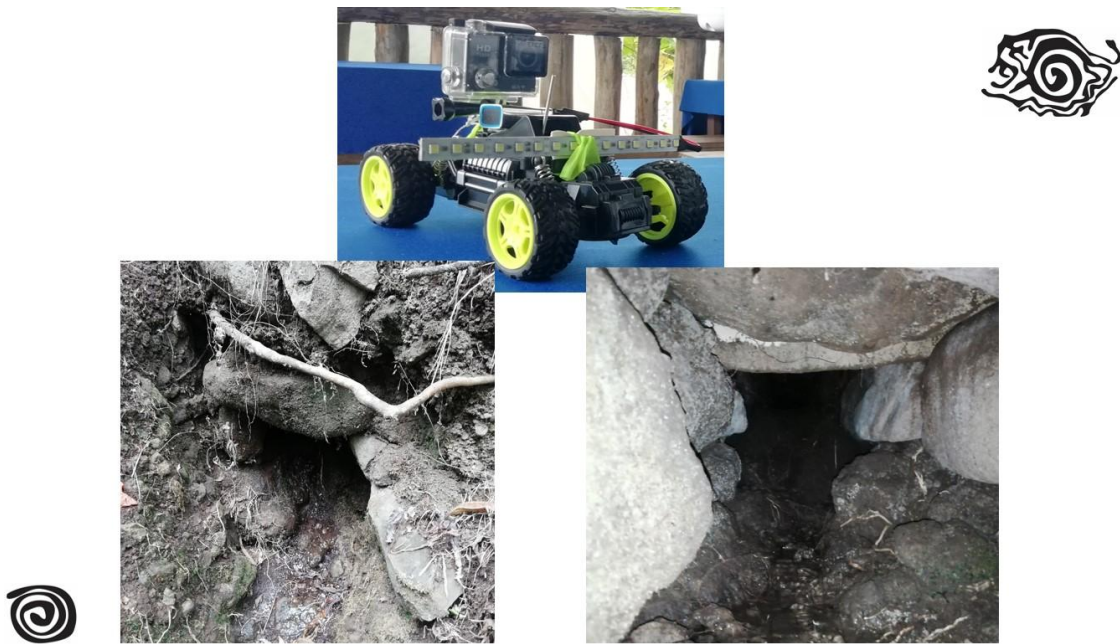
**Figura 4.** Rover utilizado e introducido en el canal subterráneo que desfoga el agua de la caja de agua 2 del sitio Rosa María. Abajo a la izquierda la salida del canal; abajo a la derecha cómo es el canal por dentro.

Además, se autoconstruyó un dispositivo de control remoto (*rover*) adecuado con una cámara fotográfica GoPro, el cual fue introducido en un canal precolombino que desfoga el agua de la caja 2; un espacio muy reducido e inaccesible de otra forma. Las capturas tomadas posibilitaron entender la pauta constructiva de esta obra hidráulica subterránea, al igual que registrar su excelente estado de conservación (véase Figura 4).

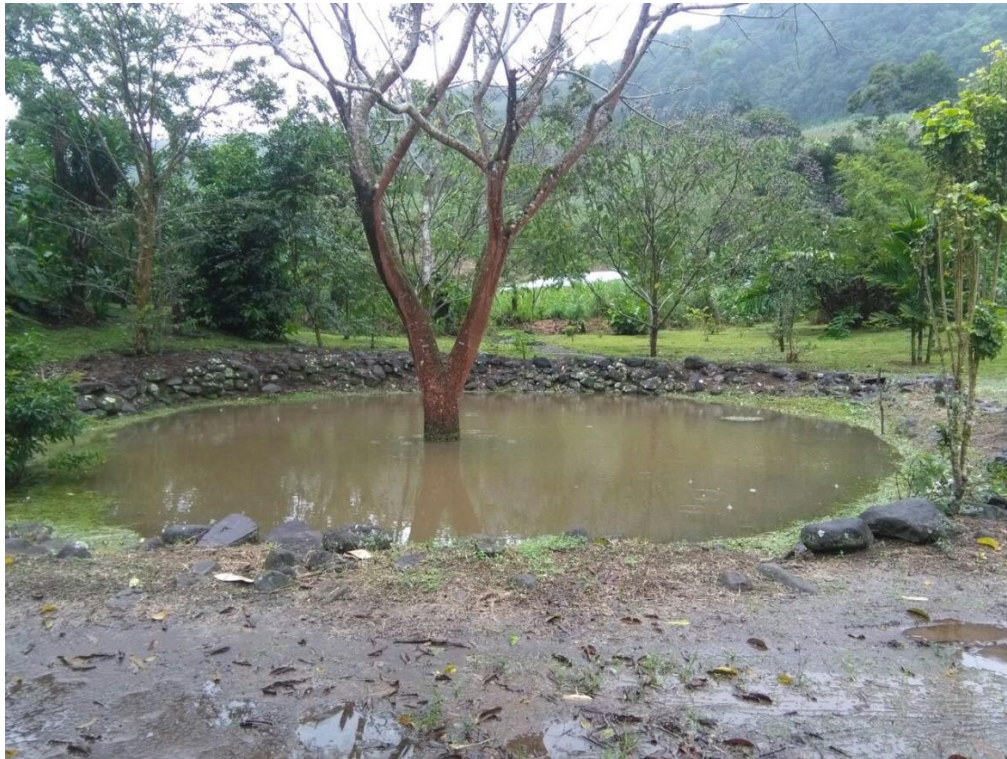
**Figura 5.** Caja de agua 1 del sitio Rosa María colmada de líquido después de una fuerte precipitación.

lo suficiente, la caja de agua 1 se llena de líquido (Figura 5). Esta obra hidráulica, según las pruebas de excavación realizadas en ella, funciona (además de colector de aguas) también como una caja de sedimentación.

Aquí, se divisó un empedrado discontinuo y con una inclinación descendente hacia la parte medial de la caja de agua (es decir, el centro es más profundo que la periferia). Como un trabajo complementario a las labores de excavación se aplicó el georadar en otros espacios internos de esa caja de agua y los resultados apoyan que este comportamiento estructural (dicha pauta arquitectónica) se presenta en toda esta obra hidráulica.

De tal modo, el empedrado interno pudo dirigir el agua –dentro de la caja– desde la periferia hacia el centro de la estructura y, de ahí, hacia el punto de desfogue del líquido; localizado en la parte Norte de la obra hidráulica y próximo a su sección medial.

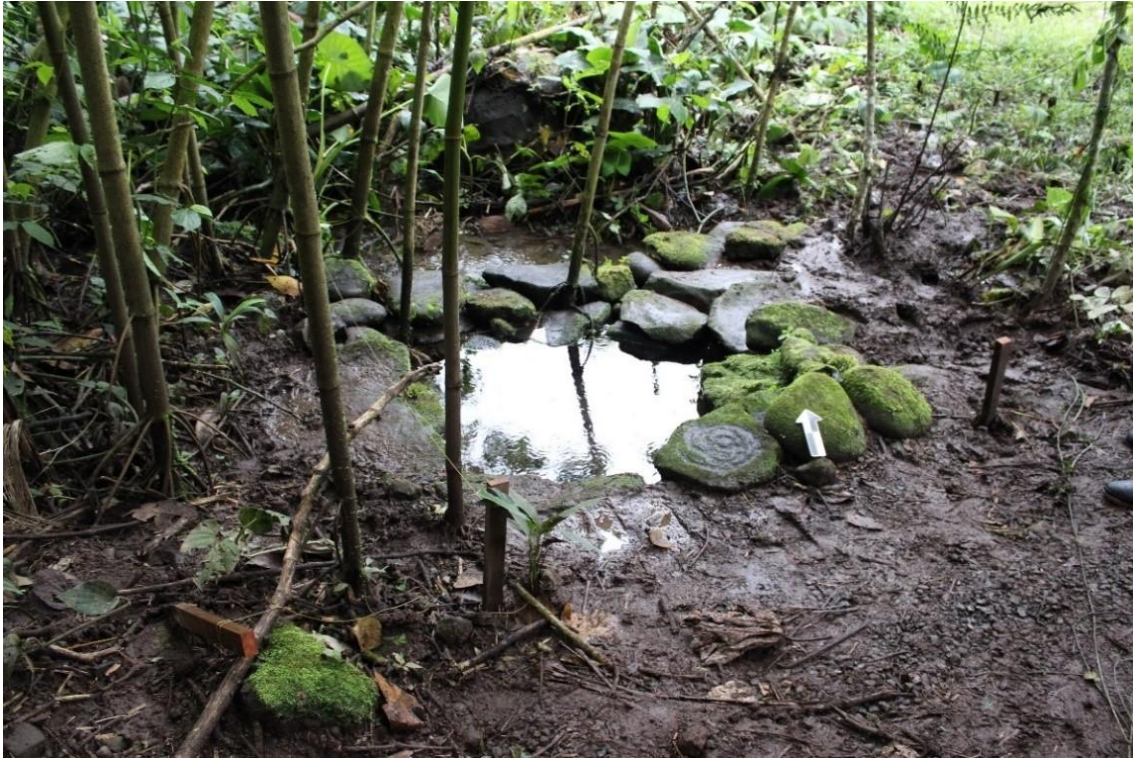
**Figura 6.** Caja de captación de agua del sitio Rosa María. Apréciase su forma, constitución pétreo y el petrograbado en espiral presente en la misma.

El tercer sistema hidráulico precolombino del sitio Rosa María consiste en la captación de un ojo de agua natural (o manantial). Esta acción se concretó por medio de una caja de captación elaborada con cantos rodados, todos de proporciones similares. La forma de dicha estructura es semicircular y posee en la pared en donde se capta el agua cuatro hileras de piedras superpuestas. Mientras que, en el resto de la estructura las paredes están compuestas ya sea por una a dos hileras (véase Figura 6). Asimismo, todo el piso de la obra hidráulica en cuestión se encuentra tapizado por piedras de río. Es importante resaltar que como parte de esta caja de captación se halló un petrograbado con motivo de espiral cuya orientación coincide con el acceso del líquido a la estructura en sí (Arce y Peytrequín, 2019). Una vez el agua abandona esta caja de captación es canalizada por medio de otra zanja hasta encontrarse con las aguas drenadas por los sistemas hidráulicos 1 y 2; todas desembocando en el río Pacayitas.
