Análisis y caracterización general del sector central del sistema hidráulico del sitio arqueológico Monumento Nacional Guayabo de Turrialba

Analysis and general characterization of the central sector of the hydraulic system of the Guayabo National Monument archeological site of Turrialba

María Gabriela Arroyo Wong
Escuela de Antropología || Centro de Investigaciones Antropológicas
Universidad de Costa Rica, San José, Costa Rica
mariagabriela.arroyo@ucr.ac.cr
<https://orcid.org/0009-0009-3854-9043>

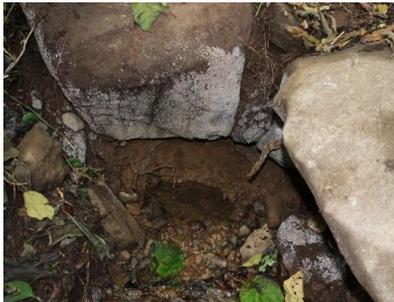
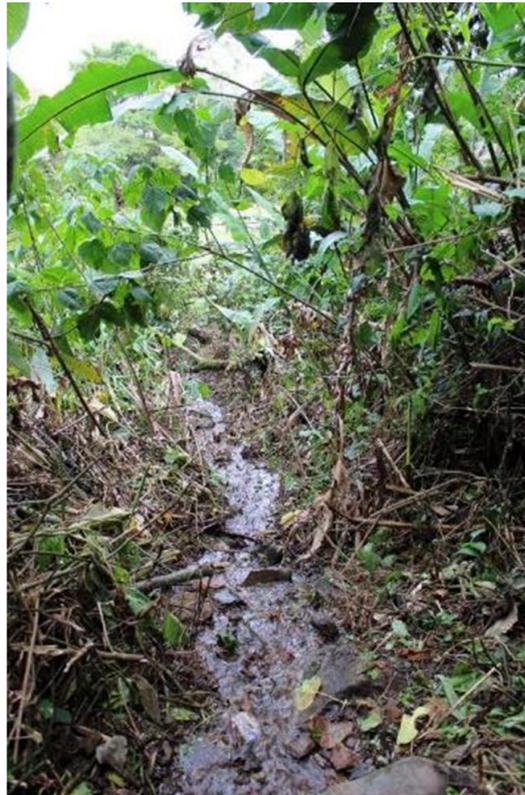
Es una naciente (ojo de agua) de esta brota abundante líquido. Está protegida por dos grandes rocas en la parte superior, tal como ilustra la Figura 1. Esta se ubica sobre la pendiente, aproximadamente 30 m antes de llegar a la zona más plana donde se desarrolló el núcleo arquitectónico.

La forma de dirigir el agua que brota hacia el este, en dirección al núcleo arquitectónico, es por medio de una canalización abierta, esta forma de conducir las aguas es común en el sitio, ya que se ha registrado en diferentes puntos (Dubón et al, 1984; Arroyo, 2016, 2017). La misma consiste en la confección de un canal de poca profundidad sin ningún tipo de enchape en el piso ni paredes, pero que permite que el líquido corra, en este caso hasta la caja de sedimentación. Específicamente, este canal oscila en su ancho entre 1m (en la captación) y 40cm. Esto sucede tomando en cuenta la cobertura vegetal y árboles caídos sobre el este. Desde el punto más alto, donde se encuentra el ojo de agua, es posible divisar las estructuras que conforman parte del núcleo y en su parte más baja se une de manera fluida al mismo (Figura 1).

Figura. 1: Ojo de agua y primera canalización abierta desde la ladera oeste hacia el núcleo arquitectónico.

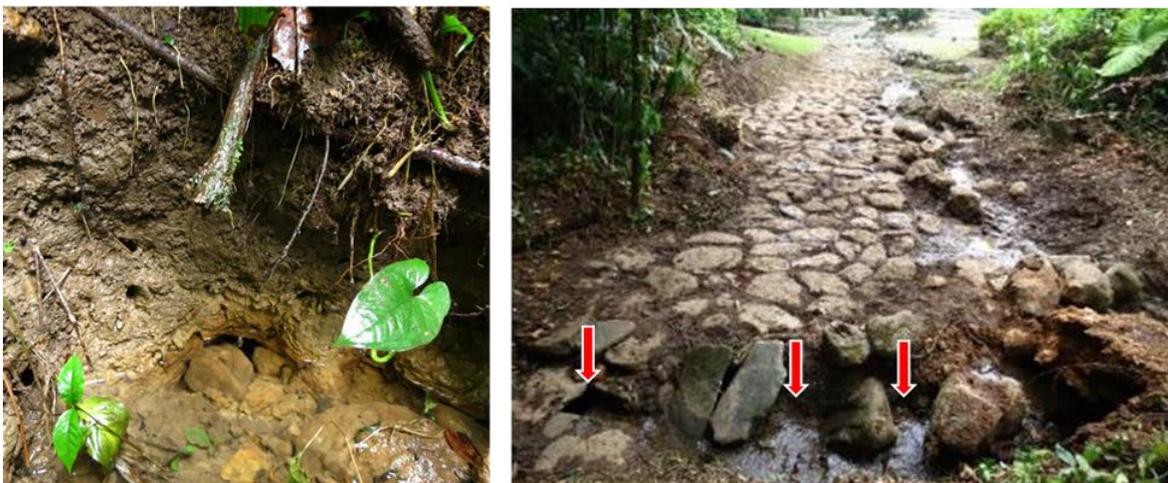
El segundo punto de captación se ubica al pie de la misma ladera. Se localiza en dirección más hacia el norte, específicamente al noroeste del final de la calzada interna, la cual se dirige al norte (Arroyo, 2016). Esto adyacente al denominado rasgo 14a (Fonseca, 1979; Arroyo, 2016). Al igual que el punto anterior, se capta desde una naciente (ojo de agua) a través de una galería filtrante que desemboca en una canalización abierta (véase figura 2). Esta canalización se caracteriza por correr de noroeste a noreste. Funge como el límite entre la calzada norte y las estructuras que se encuentran en esa dirección. Es una canalización abierta sin empedrado en el piso ni los lados, tampoco tiene ninguna estructura que proteja la salida del ojo de agua.

Una vez canalizada, el agua se dirige al sur, en dirección al núcleo arquitectónico. Se incorpora al denominado “sistema mayor” de manera subterránea, corriendo bajo la calzada norte. Para lograr a cabo esto, se construyeron tres entradas que la conducen bajo el empedrado hasta llevarlas a una segunda caja de captación o “tanque de captación”. Las tres entradas identificadas se ubican hacia el noreste del punto de captación, con una distancia aproximada de 1m entre ellas, las dos primeras se caracterizan por ser pequeñas sin ningún tipo de “protección” o paredes, mientras que la que está totalmente al noreste y es el límite de la canalización hacia esa dirección, está conformada por lajas, enchapando tanto los lados como el piso que va hacia abajo de la calzada (Arroyo, 2016) (Figura 2).

Figura. 2: Ojo de agua y segunda canalización abierta, que dirige el agua captada a tres entradas formalizadas que la redirigen hacia el sur, rumbo al núcleo arquitectónico.

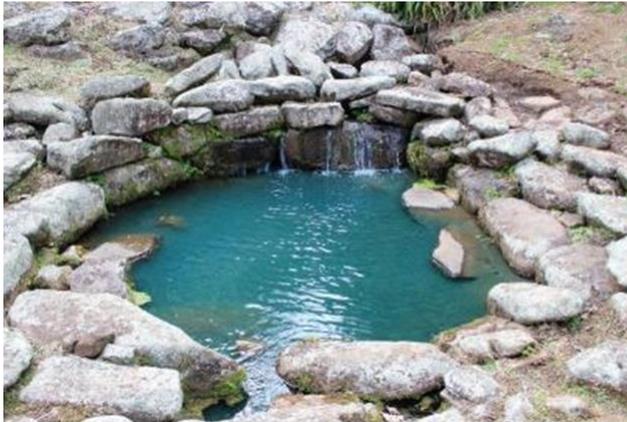
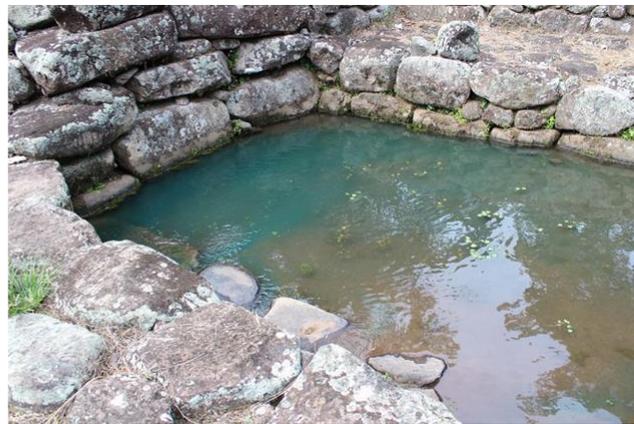
En el caso del punto de captación de la parte media de la ladera, se realizaron pruebas de tintes naturales (estos no afectan ni se impregnan en las estructuras, y posteriormente se eliminan por medio del movimiento del agua.). Lo planteado evidenció de manera directa su conexión y funcionamiento integral con las estructuras que componen la parte central del sistema.

Para lo anterior se vertió el tinte en el punto de salida del agua (naciente), se estableció y cronometró la llegada hacia la caja de sedimentación o “tanque de sedimentación” y posteriormente a la caja de captación o “tanque de captación”. Con estas pruebas se logró comprobar su relación directa, el tiempo desde la caja de sedimentación a la caja de captación es de 7.10 minutos, en este caso el agua ingresa desde la pared oeste del tanque. En el caso del agua que sale de la galería filtrante hacia la caja de captación presenta un tiempo de 11:36 minutos, ingresando por la esquina suroeste y por debajo de las rocas de la pared sur (Figura 3) (Arroyo, 2019).

Figura. 3: Prueba de tinte realizada, la cual muestra la llegada del agua procedente de la canalización abierta, ubicada en la ladera oeste, hacia el “tanque de sedimentación” y posteriormente al “tanque de captación”.

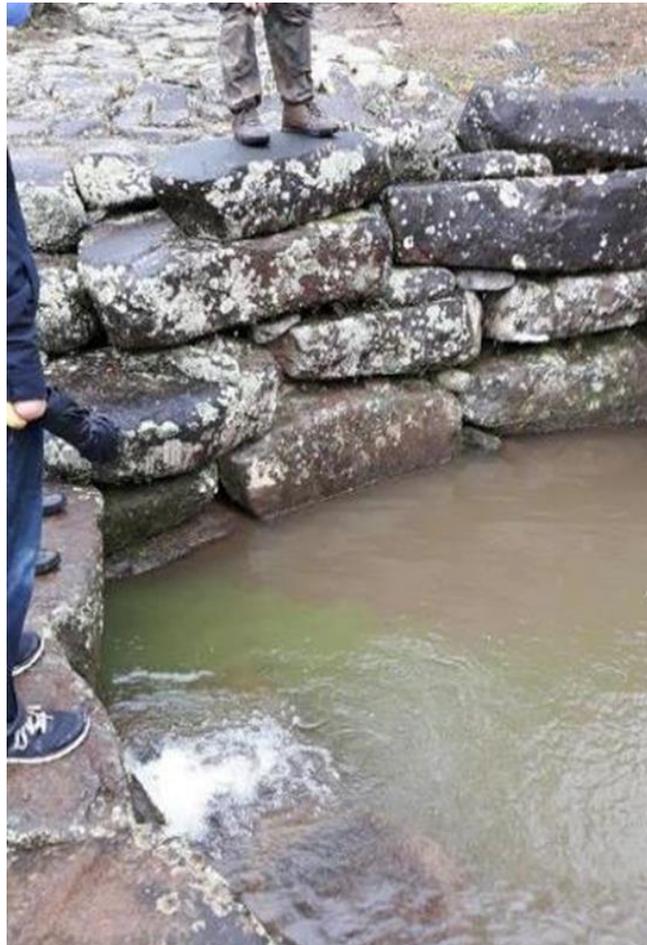
La prueba de conductividad consistió en verter agua con sal en la canalización abierta y medir el cambio en la caja de captación o “tanque de captación”. Este proceso se dividió en etapas, con el fin de verificar si cada una de las entradas se encontraban separadas o juntas a través de la llegada del agua a la caja de captación. En este caso, por el equipo utilizado solamente se podía medir una de las salidas hacia la estructura mencionada, la cual ya había sido documentada en años anteriores (Dubón et al, 1984; Alarcón 2014 – 2015; Torreggiani; 2014), ubicada en la esquina suroeste de este, efectivamente se comprobó que cada uno de los puntos de ingreso identificados conduce el agua hacia este punto y se encuentran interconectados.

Posteriormente, con la prueba de tinte natural, se verificó la salida del agua proveniente de la canalización abierta por el mismo punto (esquina suroeste), pero también fue posible documentar que el líquido procedente de las tres entradas brota por la pared suroeste del tanque, desde una pequeña salida en forma triangular y precisamente donde en la parte superior se ubica un petrograbado en forma de espiral (Arroyo, 2016; Peytrequín y Arce, 2016).

Tras verter el tinte en la canalización, el agua con el colorante tardó en llegar y salir por la esquina suroeste 7 minutos con 25 segundos. Mientras que, por la segunda salida tardó 7 minutos con 43 segundos, lo que evidencia que en algún punto interno de la calzada norte existe una división que permite la salida del agua al tanque por medio de dos puntos y casi al mismo tiempo (Figura 4).

Figura. 4: Prueba de tinte realizada, la cual muestra la llegada del agua procedente de la canalización abierta, ubicada al pie noroeste de la ladera oeste, hacia el “tanque de captación”, al cual llega por la esquina suroeste y la pared oeste.

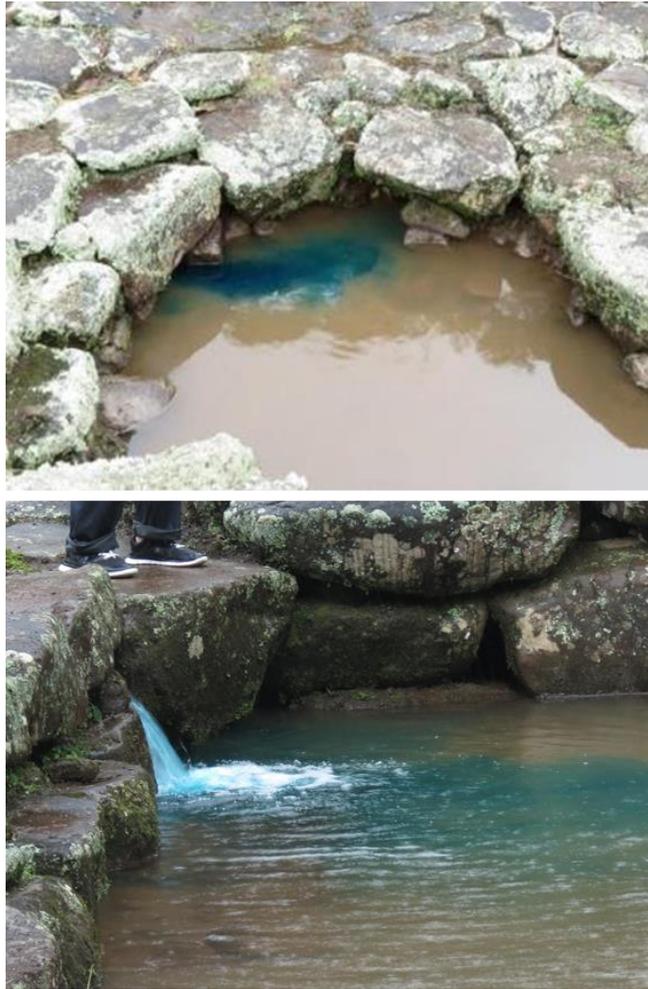
El primero de ellos se encuentra al suroeste de la caja de captación, adyacente al muro de una de las estructuras. La prueba realizada con tinte natural en el 2016 permitió comprobar que mantenía un nivel de agua constante, siendo alimentado desde la caja de sedimentación e ingresando el líquido por su pared noroeste. Se manifestó así la conexión subterránea entre estas estructuras, una vez vertido el colorante, este tuvo una duración de recorrido de 2 minutos 25 segundos. Además, se estableció su conexión directa con la caja de captación, ya que una vez vertido el tinte en el sumidero. Este salió tanto en la esquina suroeste como bajo las rocas de la pared sur del tanque; no ha sido posible localizar el punto exacto de salida desde el sumidero.

Se logró establecer mediante las pruebas realizadas que cuando el tinte se vertió en la caja de sedimentación. Este sale al mismo tiempo en el sumidero y en la caja de captación., Indica que de forma subterránea se constituyó una división, y así se posibilitó el ingreso del agua a ambas estructuras (Figura 5). Al igual el recurso, pasa con la conducción subterránea por la calzada norte hacia la caja de captación, el cual emana por dos salidas diferentes casi al mismo instante.

Figura. 5: Prueba de tinte realizada.

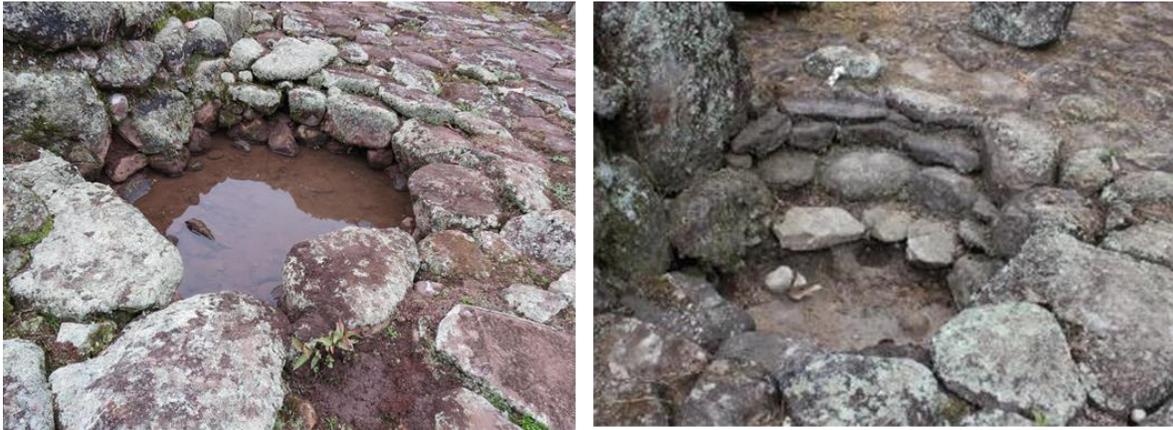
En cuanto a la “configuración interna” difieren de manera evidente (véase figura.6). En el caso del sumidero al suroeste de la caja de captación, responde a una forma circular lograda con rocas que varían entre grandes y medianas, y con otras más pequeñas dispuestas bajo estas a manera de calzadas. Las rocas de gran tamaño son parte de la calzada principal proveniente de la caja de sedimentación, es decir, está plenamente integrado a este empedrado. En algunas partes del “piso” del pozo se colocaron rocas a manera de “enchapado” y se localizaron otras más pequeñas (Arroyo, 2016).

Si bien ambos suponen haber sido construidos para acumular agua, dicho sumidero, se alimenta tanto de la que proviene de la caja de sedimentación como del agua de lluvia. Se mantiene en un nivel constante, debido a estas características y sin rebalsarse, ya que tiene salida hacia la caja de captación. Nuevas pruebas realizadas en el 2019 constataron que para este momento no llega el agua proveniente de la caja de sedimentación, lo que puede ser ocasionado por un colapso interno de las rocas que conforman el canal de conexión (Arroyo, 2019).

El sumidero ubicado al este de la estructura n°15 se caracteriza por estar conformado por rocas angulares. Estas delimitan perfectamente su circunferencia. En la pared norte se ubican tres hileras logrando una pequeña escalinata. La hilera del medio, en su parte central, tiene colocada una roca grande redondeada, que de manera evidente se diferencia del resto.

Posterior a la tercera hilera, también en la parte central, se registró un semicírculo construido con arcilla. Tiene una pequeña oquedad en el centro, dando como resultado la figura de una “media dona”. A diferencia del anterior, el “piso” no tiene rocas, en su parte central, se halla un relleno de arcilla suave color café claro y algunas manchas grises con textura arenosa. Se mantiene húmedo hacia los lados, se localiza lo que se conoce como “cascajo”, cuya característica es su gran dureza (Arroyo, 2019) (Figura 6).

Figura 6: Vista general de ambos sumideros, nótese las diferencias constructivas.
