Aplicación plástica *art nouveau* en la arquitectura de la Ciudad de Guatemala

Art nouveau plastic application in the architecture of Guatemala City

Jorge Enrique Cáceres Trujillo¹

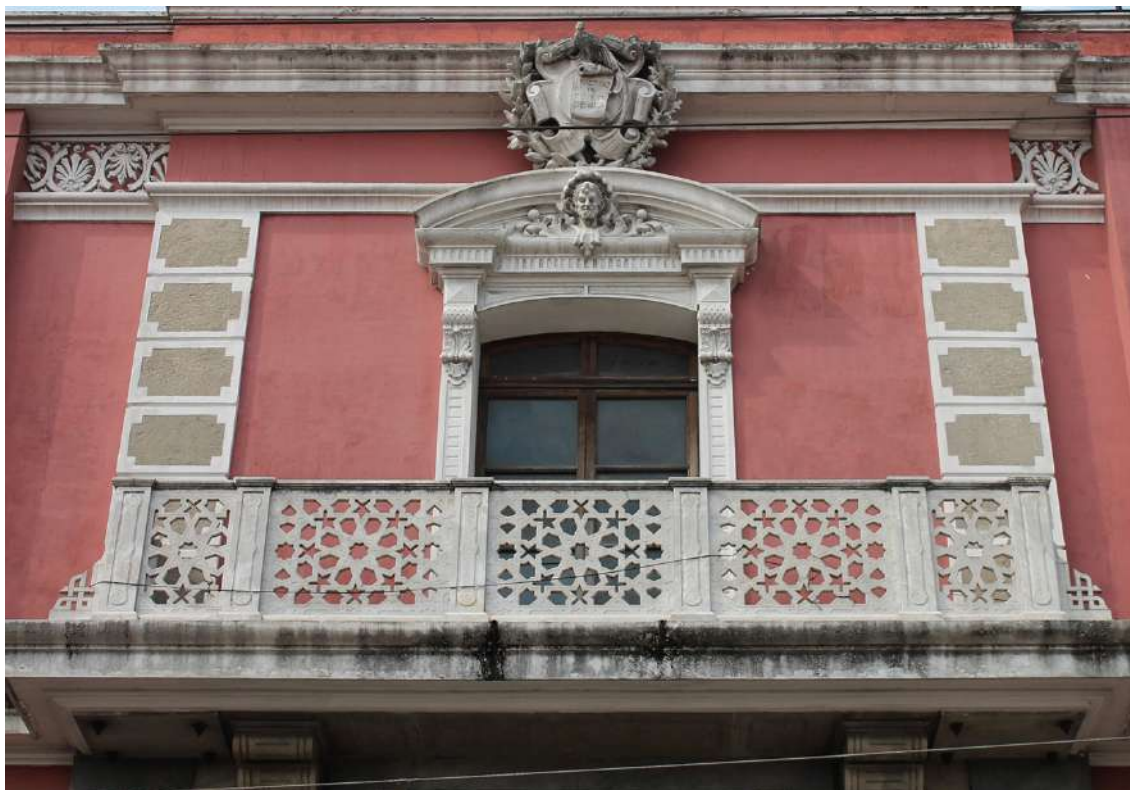
Figura 1

En principio observamos edificios públicos como el antiguo Registro de la Propiedad Inmueble de 1896 que incorporó detalles florales, vegetales, antropomorfos y zoomorfos bajo modelados de estuco como se ve en la Figura 1.

Plástica de la planta alta, fachada principal, antiguo Registro de la Propiedad Inmueble, 1896

En éste, es notoria la participación multidisciplinaria: el arquitecto habría sido José de Bustamante, el tratamiento metálico por los talleres Wittig y Ayau, los trabajos del mármol por Giocondo Granai y se indica que las obras de estuco las realizaron extranjeros.

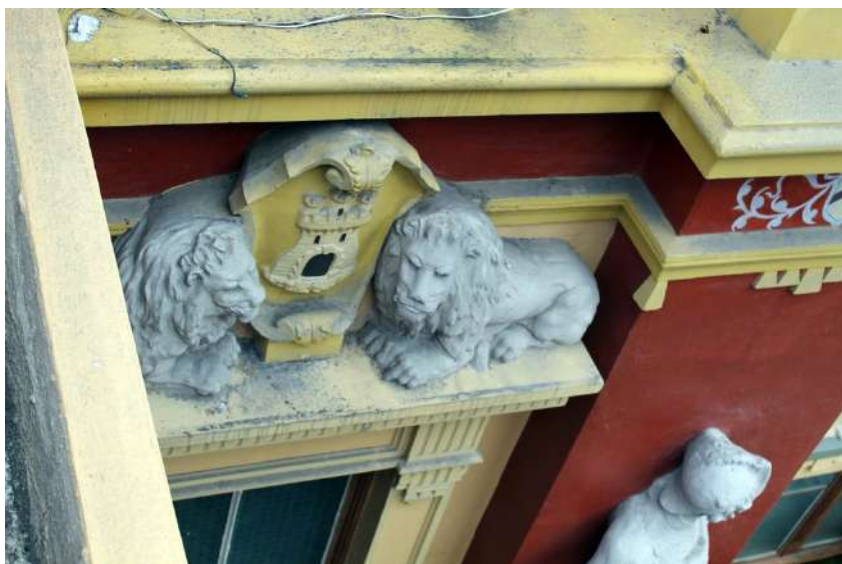
Figura 2

Es aquí donde se va observando la incursión latente del *art nouveau* en la arquitectura al existir distintas expresiones plásticas en este edificio. Si bien es cierto que esta casa resistiría los terremotos, y fuera hecha en 1910, obra de Domingo Goicolea con claras expresiones neoclásicas en el exterior (Figura 13), para 1919 (después de los terremotos), va a desarrollar un prolijo tratamiento con altos y bajos relieves, pintura mural y profusos aderezamientos en los interiores hechos por el artista español Justo de Gandarias¹³. Se incluyeron expresiones humanas, zoomorfas y florales (Figuras 2 y 3).

Detalles en alto relieve, interior Casa Yurrita, 6a. Avenida norte

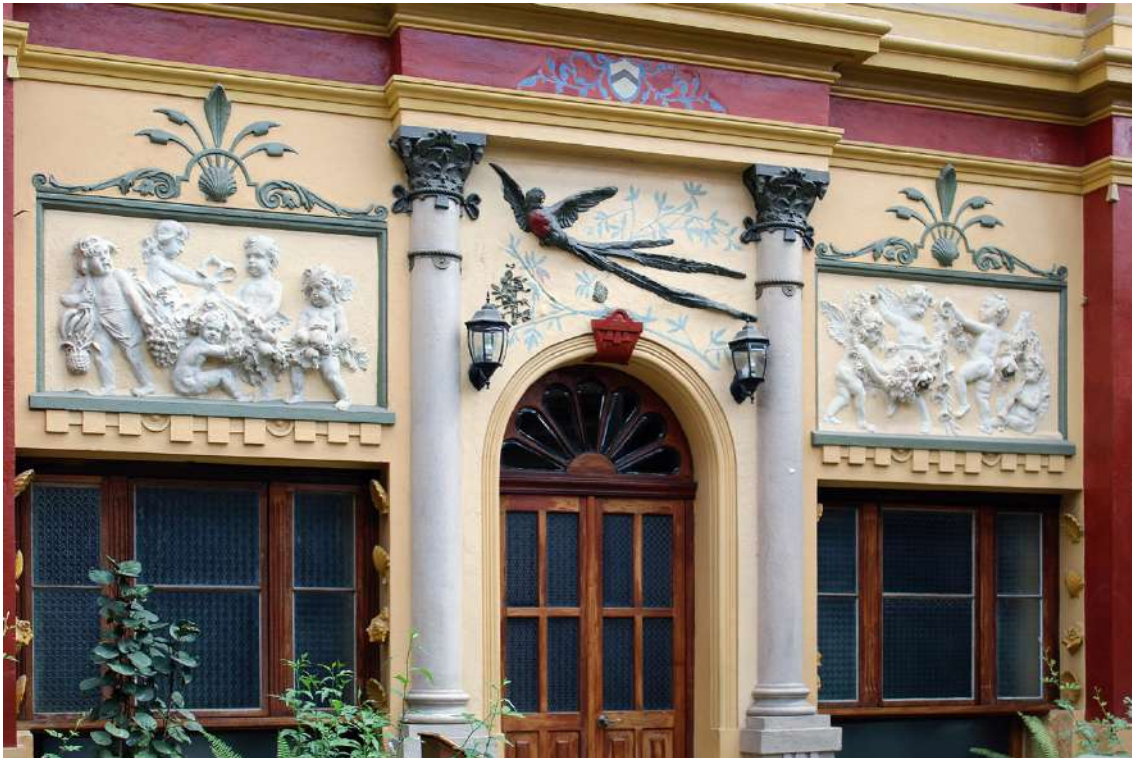
Figura 3

Tratamiento plástico interior Casa Yurrita

El tratamiento zoomorfo es escaso, pero existen ejemplos de aves, sobre todo el quetzal (Figuras 1 y 3), leones, lobos y gatos. Los elementos florales o vegetales son los más prolijos, pues se observan enredaderas, rosas, margaritas y otras especies vegetales (Figura 21). En algunos casos, se incluyen composiciones frutales.

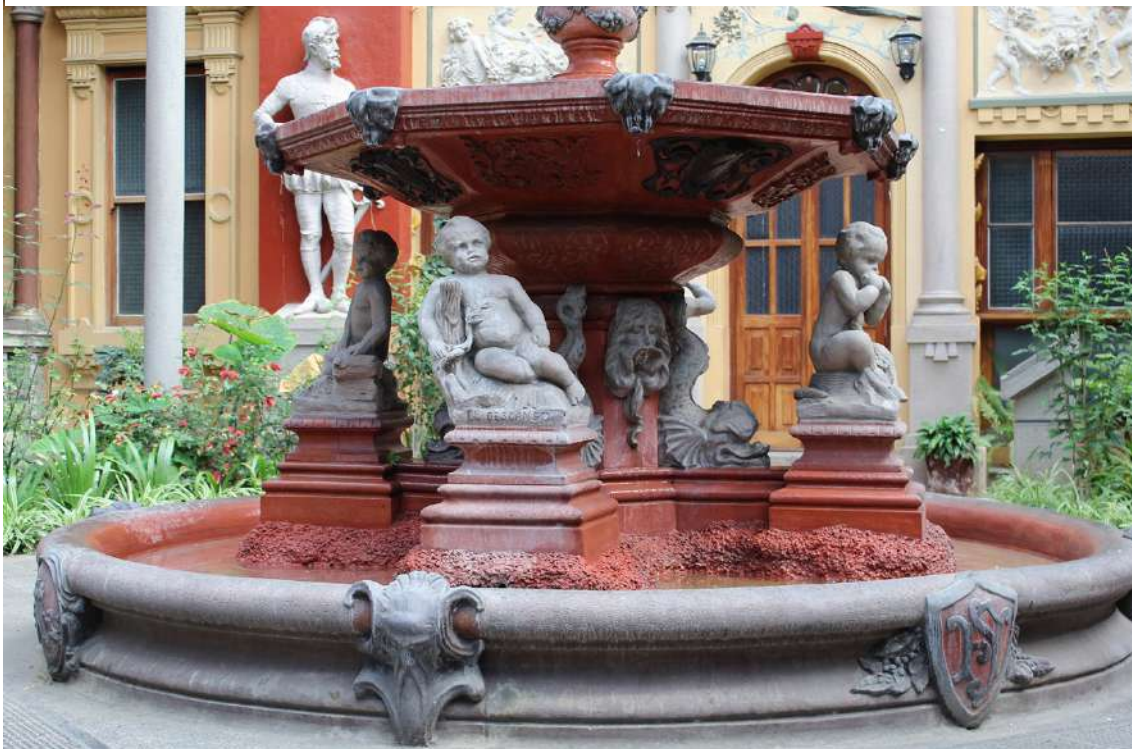
Figura 4

Un fenómeno particular de esta técnica plástica incorporada a la arquitectura es la inclusión de inscripciones temporales (fechas) y anagramas de los propietarios (Figura 4) que exponen tipografías¹⁴ curvilíneas en esta arquitectura. De hecho, de manera análoga, hay periódicos y revistas de la época que expresan trazos curvilíneos, relativos al *art nouveau*.

Detalle del basamento de fuente central, Casa Yurrita, 6a. avenida norte

Nota: Nótese la incorporación de escudos, antropomorfos y el anagrama con las iniciales: F Y., alusivas a Fernando Yurrita. Fuente: Cáceres, 2020.

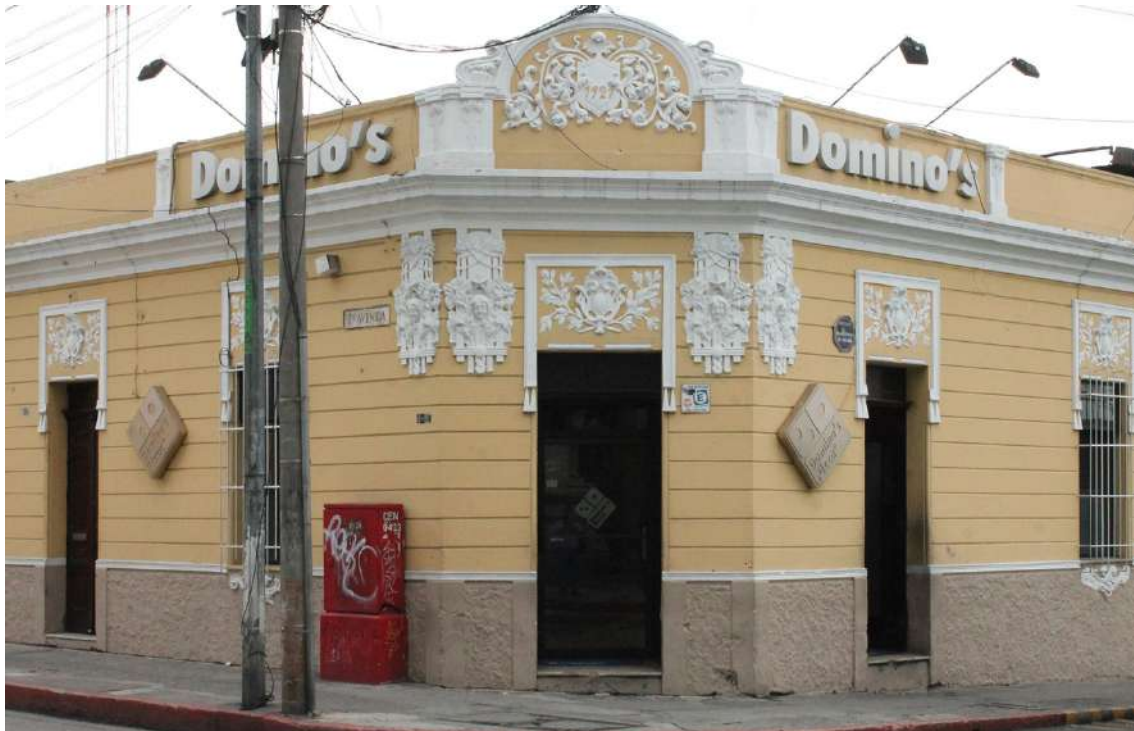
Figura 5

Fachada del inmueble sobre la 7a avenida, 4-83 esquina opuesta al Palacio Nacional

Nota: Nótese el tratamiento en la esquina ochavada que incluyen rasgos antropomorfos, fitomorfos y la fecha de 1921 en la cornisa. Fuente: J. Cáceres, 2020.

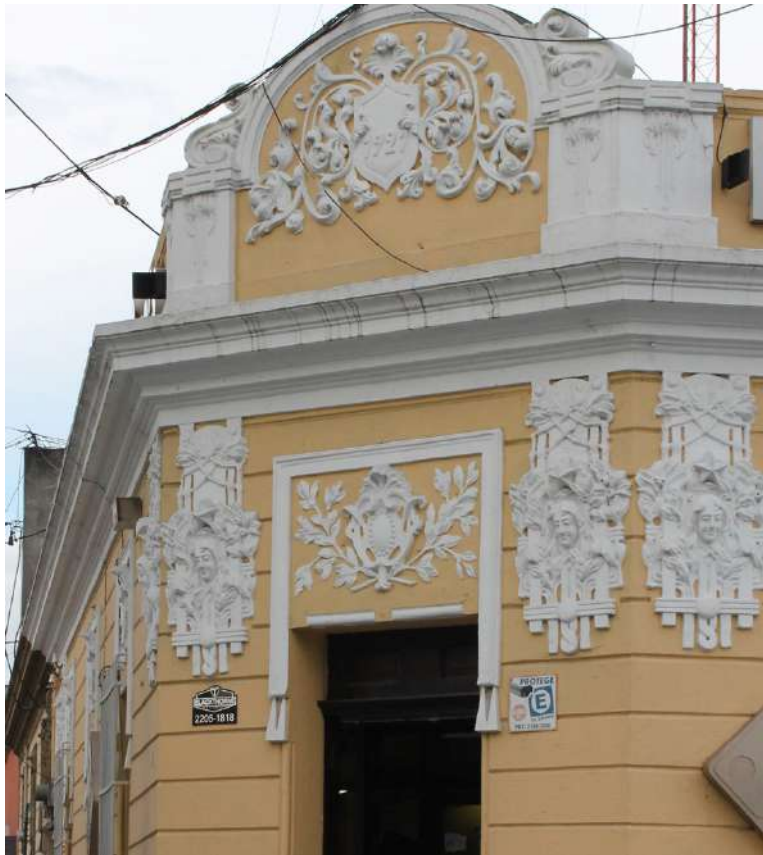
Figura 6

Detalle del tratamiento plástico en la cornisa y la esquina ochavada. Casa 7a avenida y 5a calle. Centro Histórico, Ciudad de Guatemala

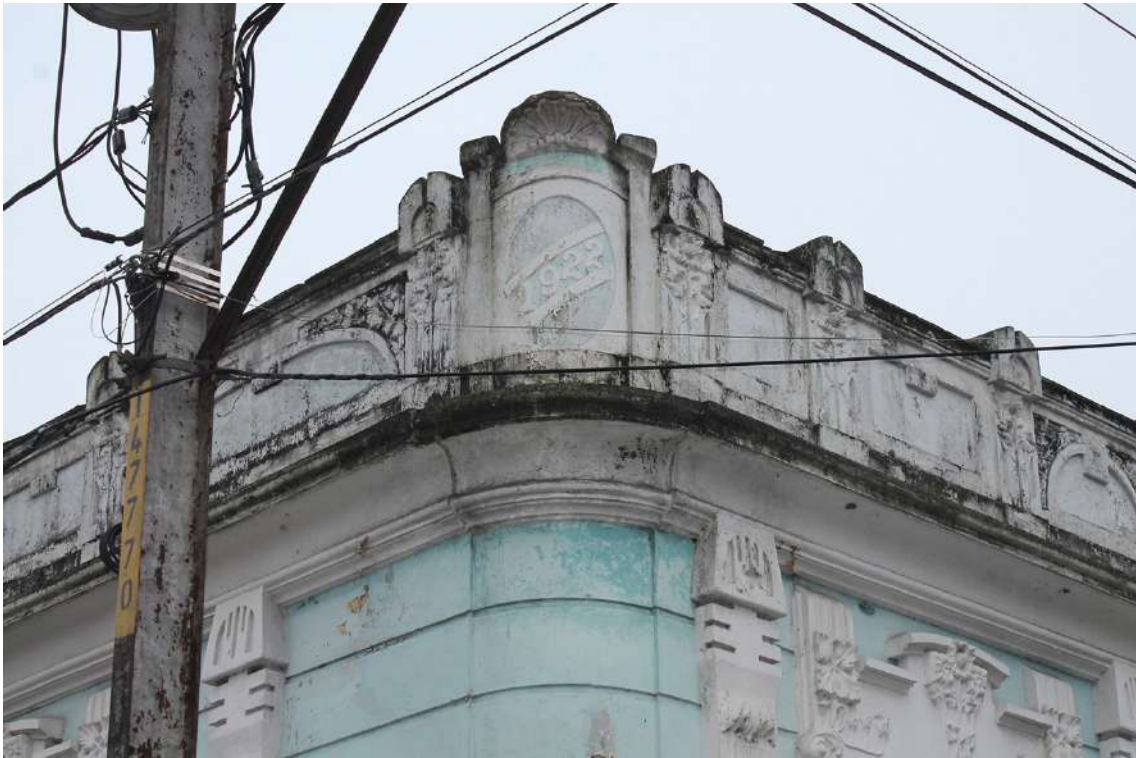
Figura 7

Detalle de la inclusión de la fecha en la esquina de la cornisa. Antigua Radio Mundial, 6ª avenida y 3ª calle esquina. Centro Histórico, Ciudad de Guatemala

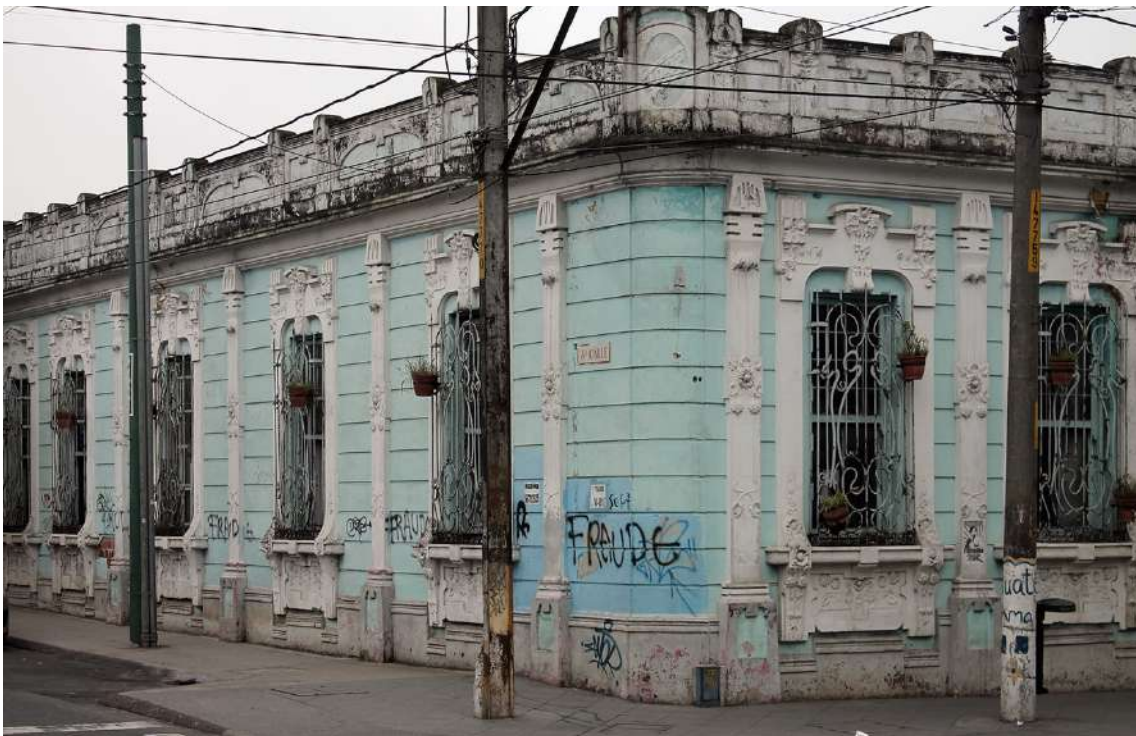
Figura 8

Fachadas de la antigua Radio Mundial, 6ª avenida y 3ª calle. Los marcos en los vanos de ventana exponen un arreglo simétrico con enredaderas y flores tipo margaritas, además de trazos de látigo en la herrería de sus balcones

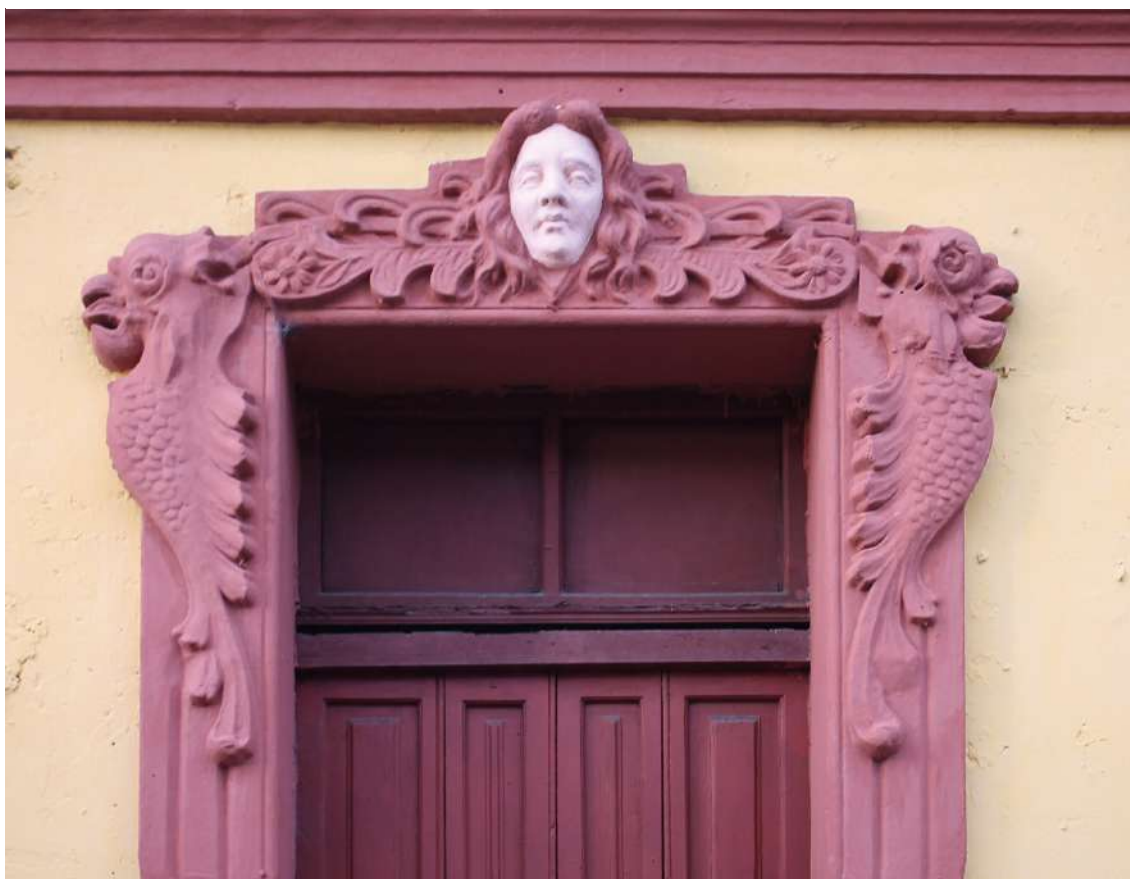
Figura 9

Detalle antropomorfo, zoomorfo y fitomorfo en el tratamiento del vano. 17 calle y 6ª avenida A, Casa 6-26

Nota: La pintura actual corresponde a programas de conservación propiciados por la municipalidad de la ciudad de Guatemala. Fuente: J. Cáceres, 2020.

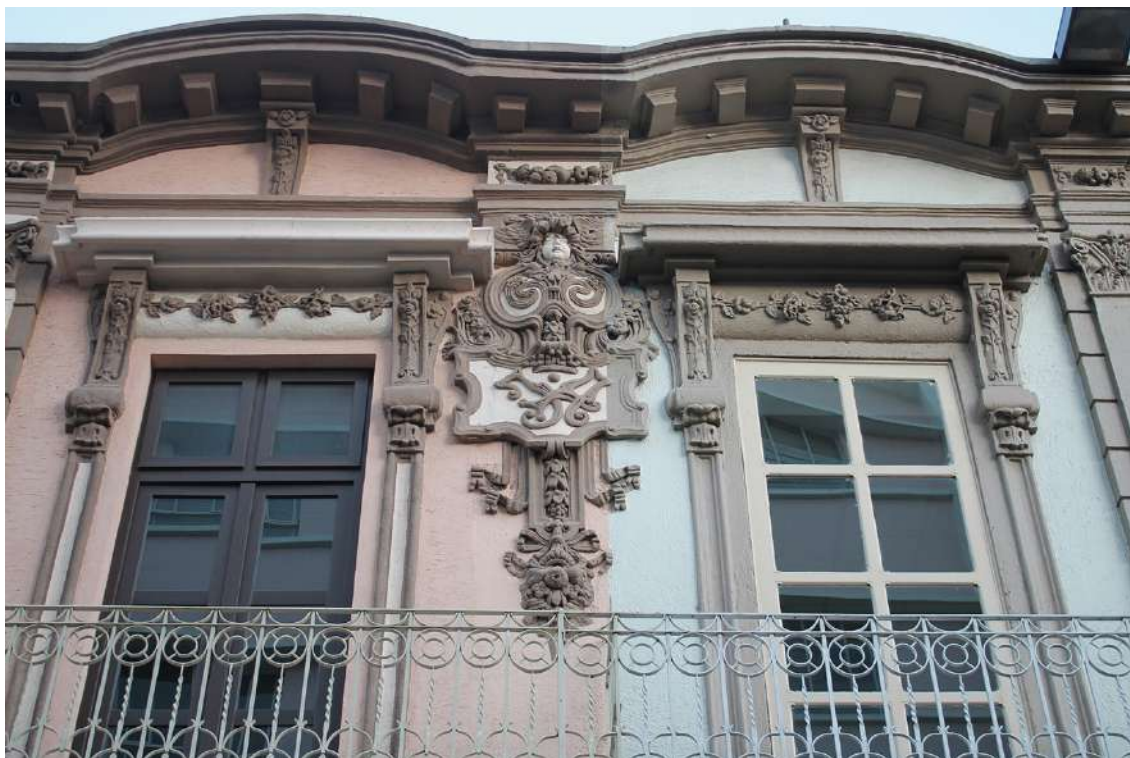
Figura 10

Composición antropomorfa y fitomorfa. Planta alta, 6ª avenida sur. Edificio de esquina sobre la 6ª avenida entre 10ª y 11ª calle, número 10-72

Nota: Nótese que incorpora anagrama y elementos frutales y florales. Fuente: J. Cáceres, 2020.

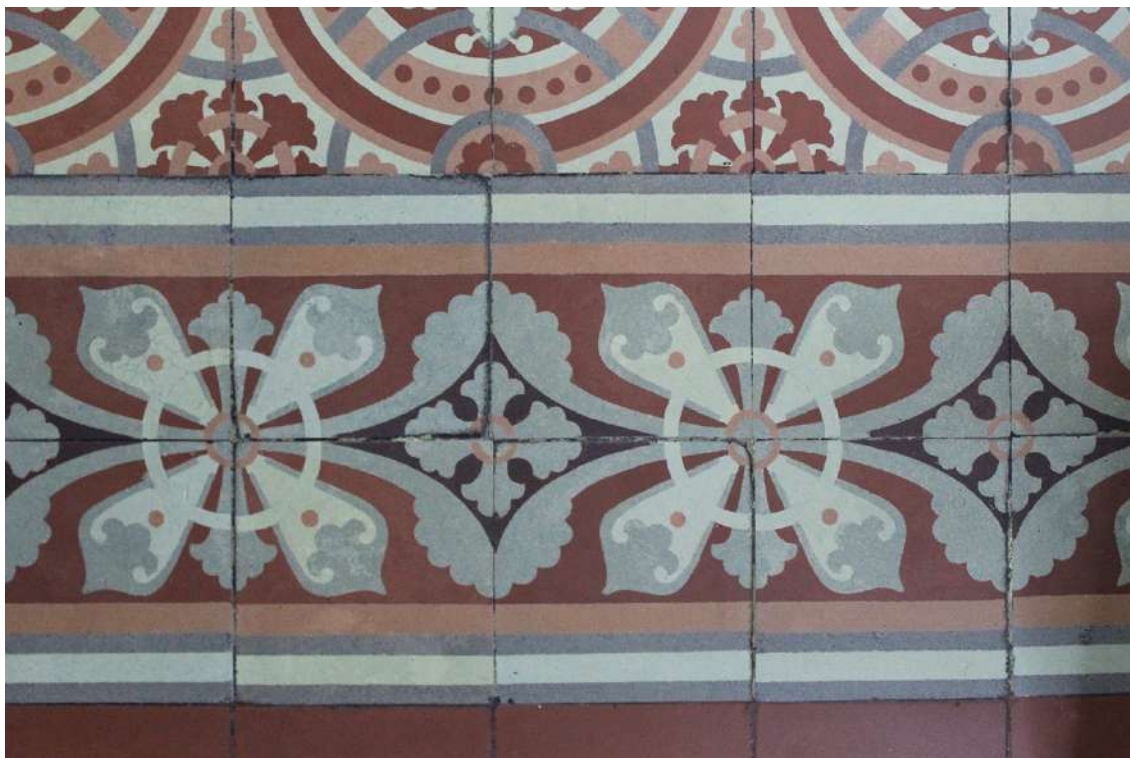
Figura 11

Después de las sensaciones provocadas por el tratamiento de las fachadas, al ingresar a los inmuebles el lenguaje de los colores y diseños florales de los pisos también empiezan a incidir en los usuarios. En varios casos, cada ambiente de los inmuebles exponía distintos diseños y distintos colores (Figura 11).

Diseño floral en los pisos. Casa Castillo, 5a avenida, Centro Histórico

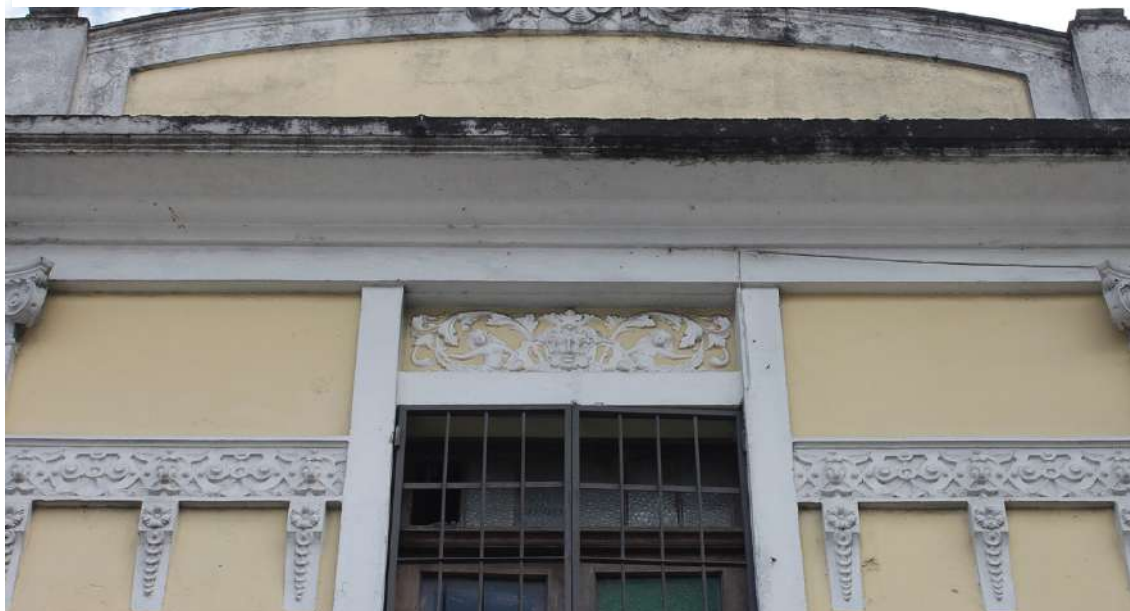
Figura 12

“La ventana no es un elemento para comunicar el adentro con el afuera, sino para ver el afuera desde el adentro” (González, 2014, p. 89). En consideración de estos planteamientos, es indudable que los vanos de puertas y ventanas fueron tratados con suma atención para esta época, tal es el caso del edificio de la Central Nacional de Trabajadores, sobre la 9ª avenida norte (Figura 12).

Detalles curvilíneos en los tratamientos plásticos entorno al vano de ventana, planta alta. Edificio de la Central Nacional de Trabajadores 9a. Avenida norte y 4a calle

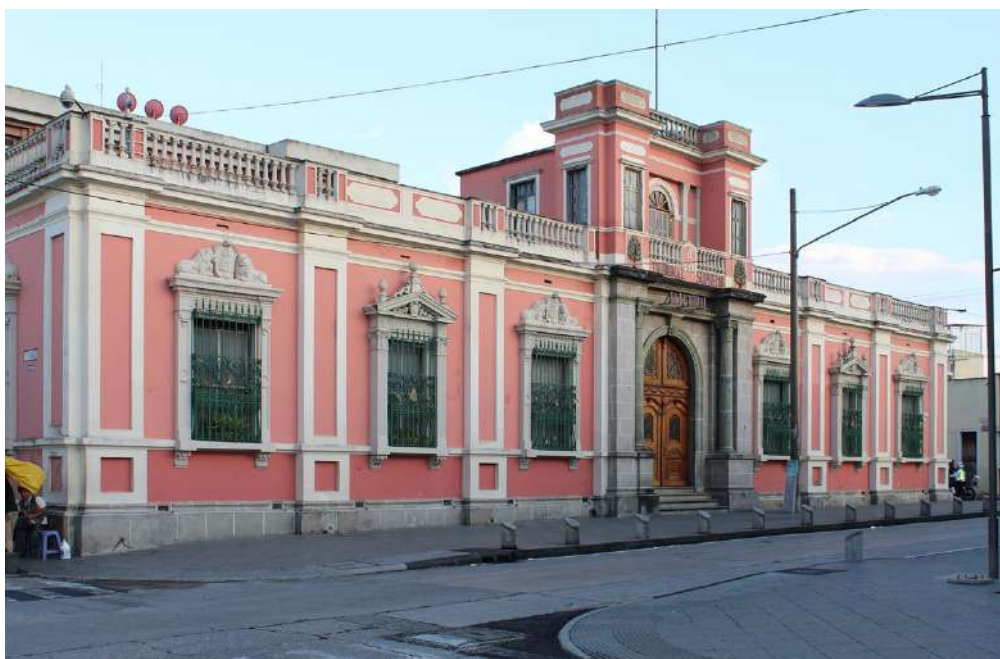
Figura 13

Los porticados de la primera crujía y la fachada principal incorporaron la concepción del ritmo en los vanos y el tratamiento plástico que estos tuvieron en su contorno (Figura 13).

Fachada principal, Casa Yurrita, 6a. avenida norte. Nótese el tratamiento en el contorno de los vanos, la simetría y el ritmo que expresan

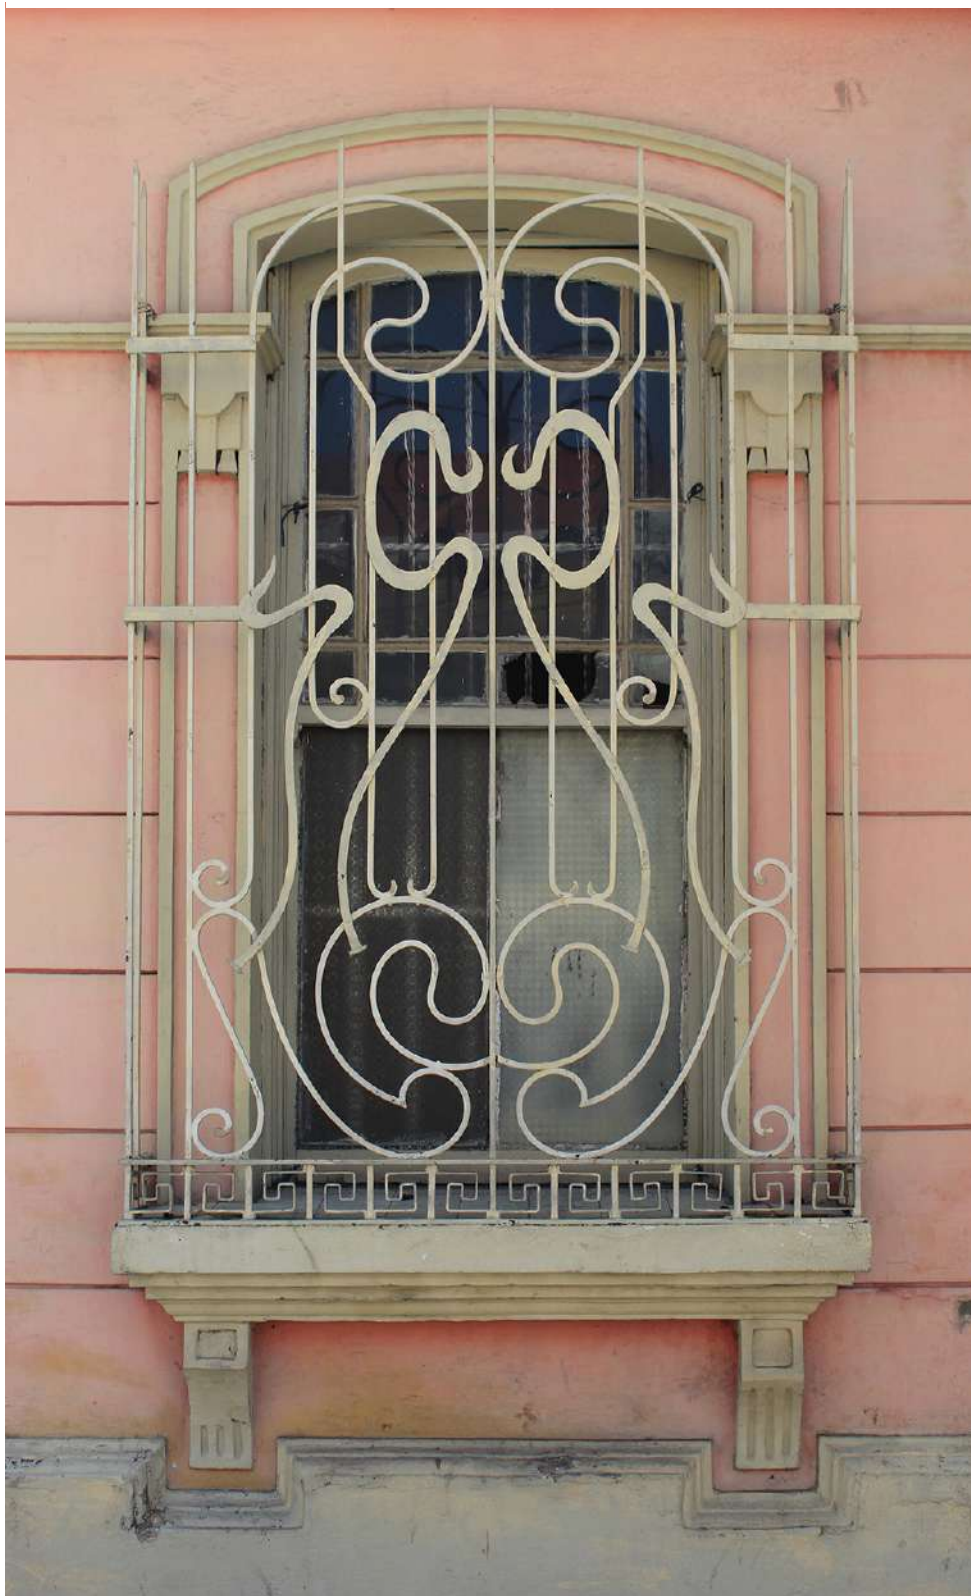
Figura 19

Balcón art nouveau sobre la 7a avenida norte, entre 5a y 4a calle, Centro Histórico, Ciudad de Guatemala

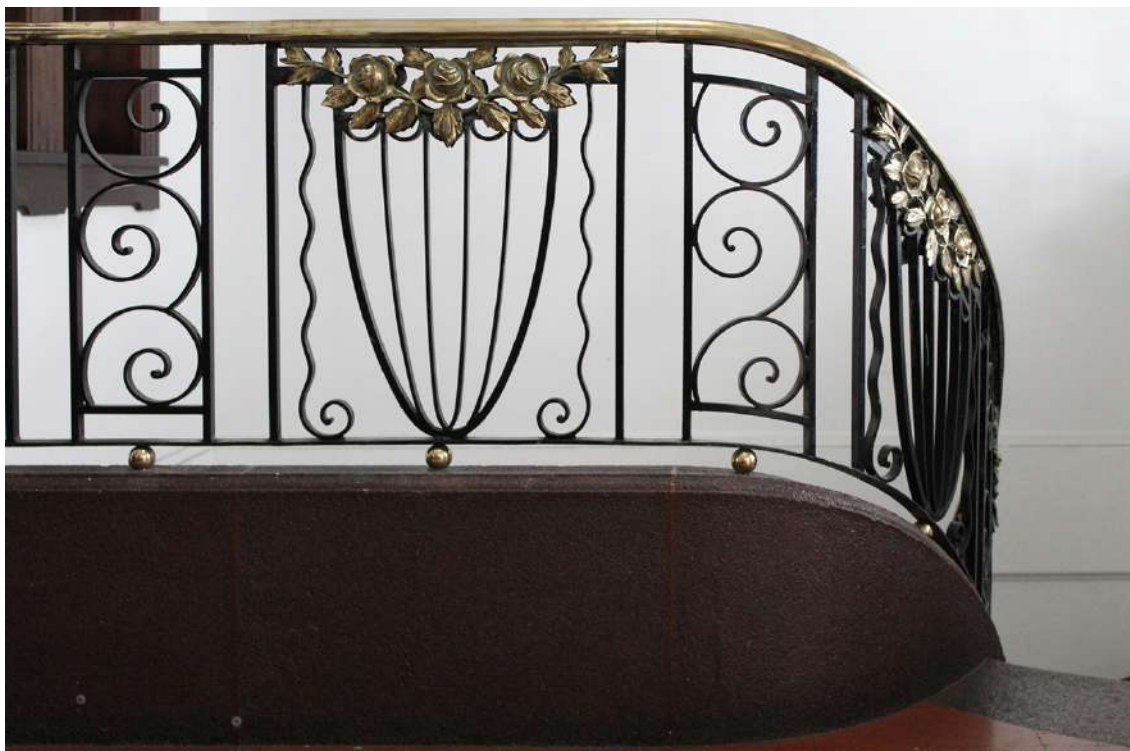
Figura 20

Herrería de pasamanos, escaleras curvilínea de Casa Castillo, 5a avenida sur, entre 12 y 13 calle

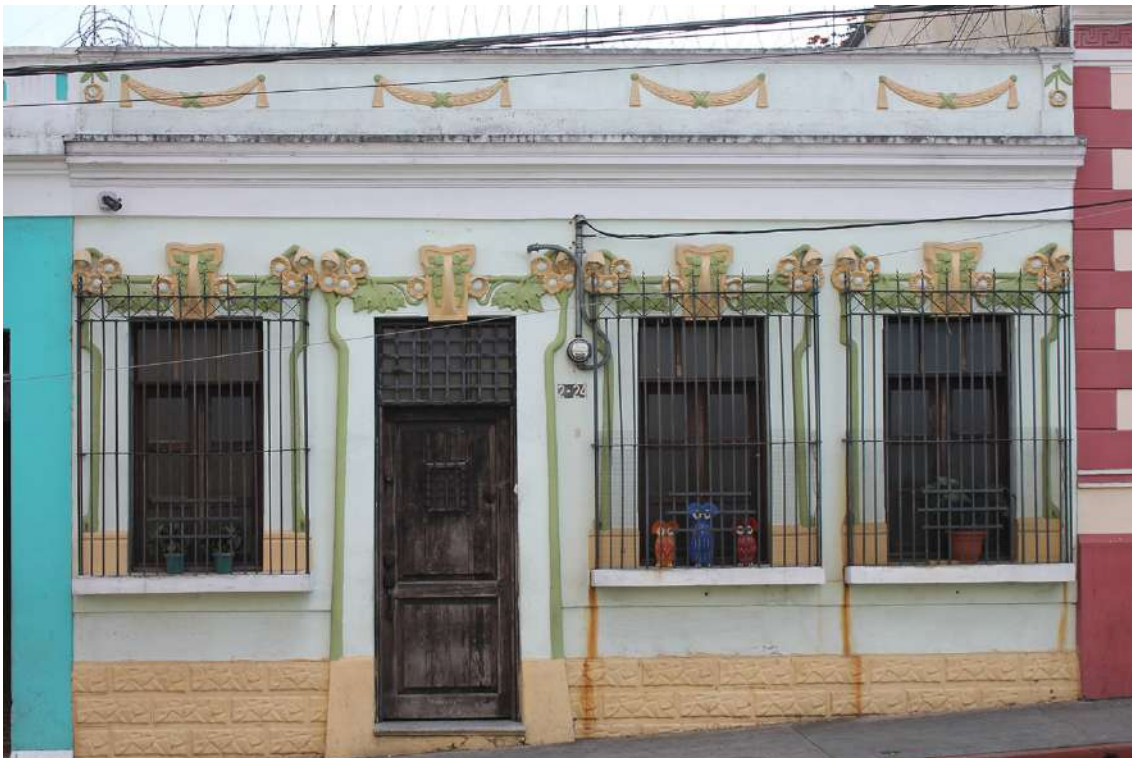
Figura 21

En los motivos dominantes zoomorfos, existe mayor presencia de los leones en distintas representaciones, sobre todo en los rostros. Sin lugar a dudas, esta es una reminiscencia de la colonialidad, en tanto representaba a los reinos de León y Castilla, siendo totalmente explícitos en la Casa Yurita. Sucesivamente hay algunas representaciones de aves, con una ligera prevalencia del quetzal, en tanto empezó a fomentarse como símbolo patrio en las postrimerías del siglo XIX, bajo políticas liberales. En cuanto a los antropomorfos es muy variada la gama de expresiones y existe por poco, mayores expresiones femeninas. Los fitomorfos también suelen ser bastante variados, aunque si fue recurrente la aplicación de enredaderas, margaritas (Figura 21) y rosas estilizadas.

Fachada con tratamientos florales y fitomorfos. Casa 11 calle y 2a avenida, 2-24
