# Análisis ambiental interdisciplinario del núcleo urbano de San Ramón de Alajuela

## Interdisciplinary environmental analysis of the urban core of San Ramón de Alajuela

Eduardo Barrantes Araya  
Universidad de Costa Rica, San Ramón, Alajuela  
eduardo.barrantesaraya@ucr.ac.cr  
<https://orcid.org/0009-0000-2145-7112>

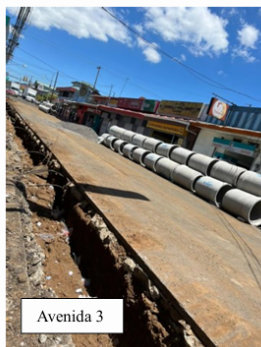
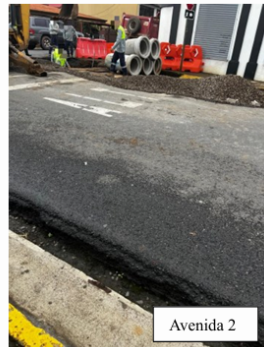
### Imagen 3

Zona de reparación de la avenida 3 del casco central y avenida 2 de la calle 8 casco central de San Ramón de Alajuela.
