# Socavación de puentes

Edgar Muñoz, M.S.c, Profesor e investigador  
Ing. Edgar Valbuena, Joven investigador  
Facultad de Ingeniería, Pontificia Universidad Javeriana.  
Bogotá, Colombia, Carrera 7 No. 40-62

## Resumen

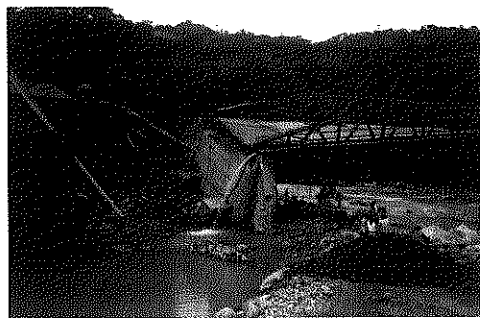
Foto 1. Falla de estribo del Puente Unete (Casanare)

En las Foto 1, Foto 2 y Foto 3 se presentan ejemplos de colapsos de tres (3) de los puentes de la Red Vial Nacional. En el puente Unete falló el estribo por socavación lateral, su solución consistió en nivelar el estribo con ganeo y construir micropilotes en la cimentación del mismo. En el puente Jorge Gaitán Durán colapsó su pila dos (2) veces, siendo la solución definitiva eliminarla y construir un puente en acero que cubriera las dos (2) luces que soportaba la misma. En el puente Sabandija falló parcialmente su estribo, por la inestabilidad de la aleta al producirse una creciente que la afectó. La solución consistió en la construcción

de una nueva luz detrás de este estribo, con lo cual se mejoró el área hidráulica y se eliminó el efecto de socavación.

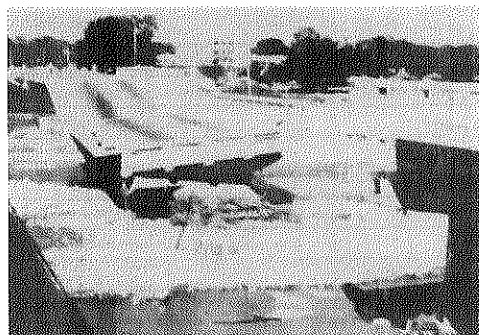
Foto 2. Colapso del puente Jorge Gaitán Durán. (Norte de Santander)

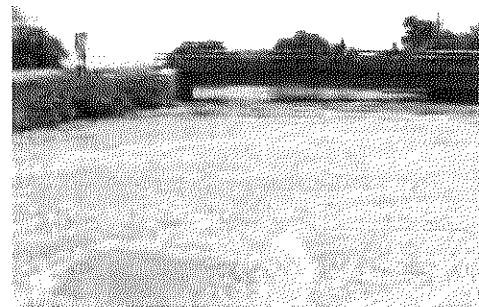
Foto 10. Problemas de contracción del flujo. Puente Mariano Ospina  
Pérez (Valle)

La socavación por contracción es la que ocurre debido al estrechamiento del flujo por la fundación del puente (incluyendo las aproximaciones), como se observa en la Foto 10. La socavación local es la causada por la interferencia de la fundación del puente con el flujo, e incluye la socavación en estribos y en pilas.

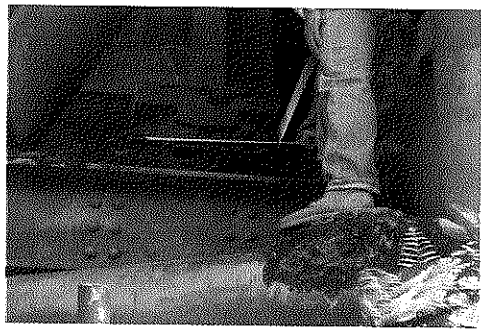
Foto 13. Ejemplo del corrimiento de un apoyo producto de la socavación en el estribo. Puente Orito (Putumayo)

Este indicio se presenta cuando se observa que se han desnivelado o descendido los estribos o las pilas por efecto de una creciente (Ver Foto 13). El desnivel producido en el puente generalmente no es uniforme, e induce a la superestructura esfuerzos que la hacen deformar tanto en el sentido vertical como en el horizontal. La magnitud de esta falla puede ser tan grande que puede dejar al puente fuera de servicio.

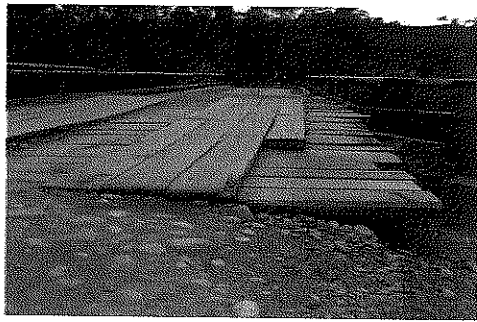
Foto 14. Socavación y pérdida de la totalidad del material en el terraplén de acceso. Puente Cruce Yarumo (Putumayo)

Con respecto a las inspecciones visuales es necesario observar algunos indicios de problemas de socavación pasados o actuales. Esto consiste en revisar el estado de los terraplenes de acceso (Ver Foto 14) y asentamiento de la superestructura, al observar el estado de las barandas (Ver Foto 15).

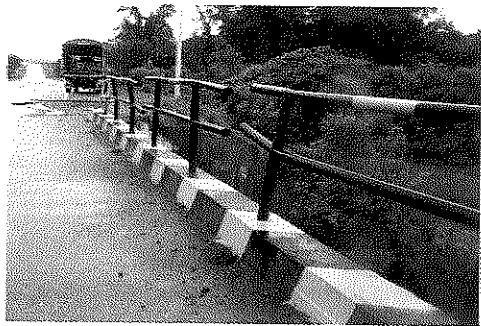
Foto 15. Indicios de la socavación en el terraplén de acceso. Puente Torcoragua  
(Colapsado recientemente por socavación, con pérdidas de vidas humanas)
