Pavimentos flexibles

Análisis cualitativo del flujo de agua de infiltración para el control del drenaje de una estructura de pavimento flexible en la ciudad de Bogotá D.C.

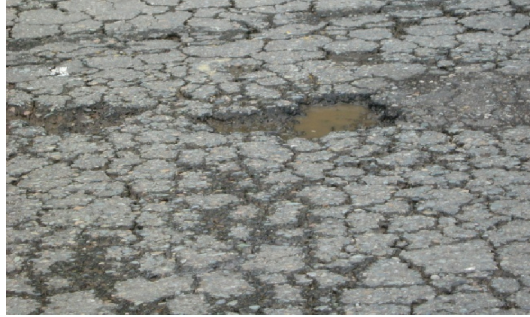
Fotografía 1 Estructura de pavimento flexible deteriorada por efectos dinámicos bajo presencia de agua de infiltración

Un vehículo que circula sobre el pavimento desarrolla presión entre el fondo de la losa o la carpeta flexible, y la subrasante, lo que permite liberar agua (si hay en la subrasante) y hace que ésta fluya en una dirección en la que pueda escapar. La magnitud de la presión es, por supuesto, dependiente de la deflexión de la carpeta o losa del pavimento y del grado de confinamiento del agua. El agua en principio sólo escapa a través de las juntas o de las grietas existentes, estos sitios de liberación de presión de aguas no son suficientes y por lo tanto la carpeta tiende a levantarse y destruirse con el paso de vehículos, como se puede apreciar en la Fotografía 1.

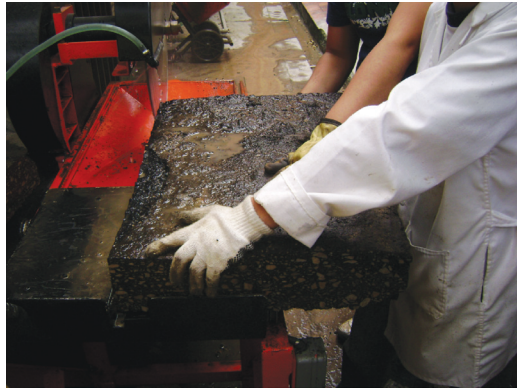
Fotografía 2

Carpeta asfáltica

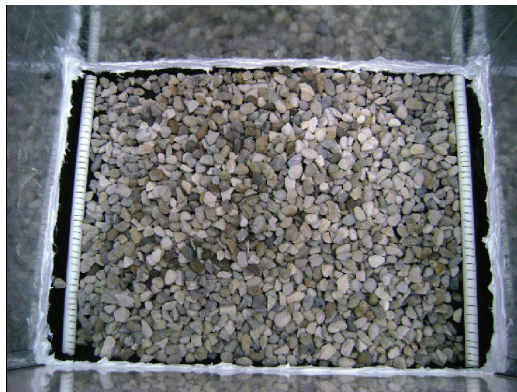
Fotografía 3

Capa de gradación abierta y tubería

Simultáneamente se preparó el modelo experimental, el cual consistió en un recipiente prismático de 0.7 m x 0.5 m x 1 m; posteriormente se continuó con la colocación de la subbase, base granular y capa de rodadura con un espesor de 0.20 m, 0.20 m y 0.10 m respectivamente. En el caso del modelo que contiene la capa de gradación abierta, como se comentará más adelante, se colocó un espesor de 5 cm y se instaló tubería de ½” (SI) de diámetro en los costados para evacuar el agua.

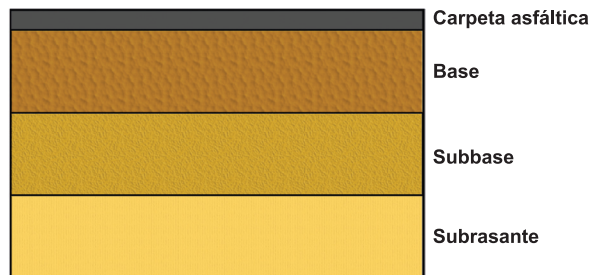
Figura 4

Estructura de pavimento flexible convencional

En la figura 4 se presenta una EP convencional, la cual fue representada con el primer modelo experimental.
