# Identificación de sitios de cruce de fauna en la ruta 415, en el “Paso del Jaguar”, Costa Rica

*Identification of fauna crossing sites on the 415 route, in the “Paso del Jaguar”, Costa Rica*

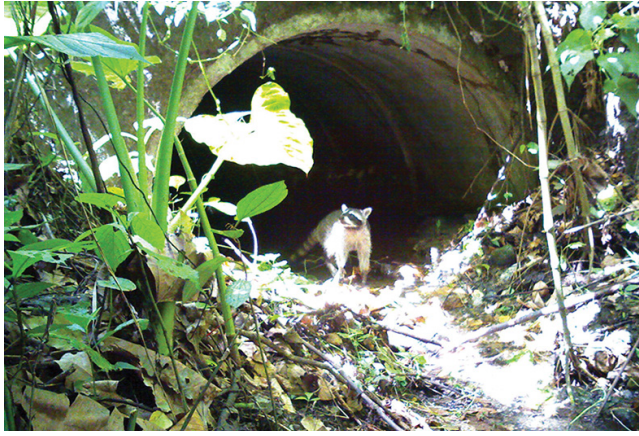
Figura 3. Mapache captado mediante cámaras trampa utilizando una alcantarilla de la Ruta 415, en el Subcorredor Biológico Barbilla-Destierro.

Mediante cámaras trampa se registró un jaguar macho (Figura 2) cruzando el camino de lastre. Cabe destacar que este sitio de cruce del jaguar también es frecuentado por coyote (*Canis latrans*), caucel (Sauma et al. datos sin publicar) y ganado. Por otro lado, se pudo identificar el uso de una alcantarilla (que había sido reportada también por entrevistas) como sitio habitual de paso de mapaches adultos y juveniles (Figura 3). Esta alcantarilla tenía una longitud mayor al ancho de la calle, su diámetro era de 3m, presentaba cobertura vegetal en las salidas, tenía el piso cubierto de sustrato (arena y barro) y a través de esta pasaba un pequeño curso de agua. La otra especie de felino encontrada fue el caucel (*Leopardus wiedii*), mediante el registro de su huella.
