LICUEFACCIÓN DE SUELOS Y FENÓMENOS ASOCIADOS DURANTE EL TERREMOTO DE LIMÓN

Sergio Mora¹. & Susumu Yasuda²

ABSTRACT: The April 22, 1991 Telire-Limón earthquake ($M_s = 7.5$) caused considerable damage in Costa Rica and Panamá. Close to 3000km² were affected by soil liquefaction-related phenomena, which occurred extensively in the the Caribbean lowlands of Limón province (Matina, Moín, Banano, Sixaola) in Costa Rica and Bocas del Toro (Changuinola, Almirante) in Panamá.

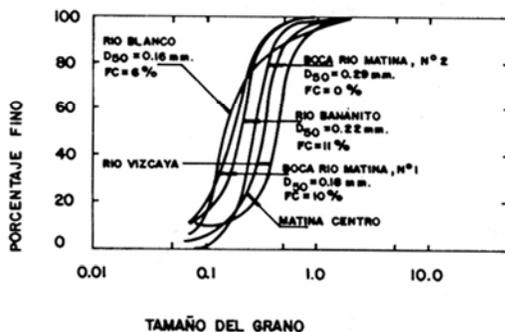
Fig. 4: Curvas granulométricas de algunas muestras recogidas en sitios con licuefacción de suelos.

En la Tabla 1 aparece la localización de los sitios en donde se observaron los fenómenos más relevantes, una breve descripción de los daños y la composición granulométrica predominante de los suelos de cada sitio. Por su parte, la figura 4 muestra las curvas granulométricas características de las muestras de suelos obtenidas en algunos de los sitios en donde la licuefacción se presentó con mayor intensidad. D_{50} representa el diámetro promedio de las partículas del suelo y FC el porcentaje del contenido de partículas finas (limos y arcillas, es decir, el material que pasa la malla #200; 0,074 mm).

La figura 7 muestra un esquema en el que se intenta explicar el mecanismo de ruptura. Los movimientos producidos por el desplazamiento lateral del terreno siempre ocurrieron tierra-adentro, es decir, hacia las leves depresiones del terreno en el fondo de los canales, lagunas litorales y pantanos. Los materiales recogidos de los volcanes de licuefacción mostraron una composición granulométrica de arena media limpia (Figura 4).

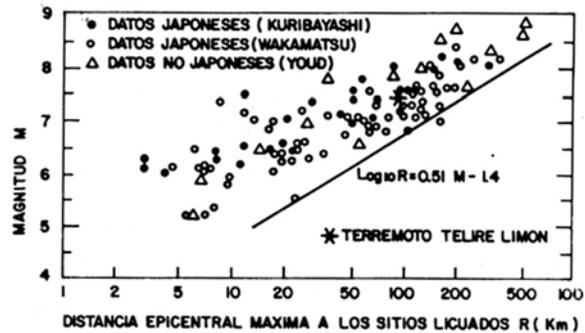
Fig. 5: Distancia epicentral máxima a los sitios con licuefacción vs. magnitud y sus relaciones (Et Cel, 1993) Ishihara.

Cabe hacer notar que la mayor distancia observada entre un sitio que mostrara algún tipo de fenómeno de licuefacción al origen epicentral del sismo fue de 90km. Sin embargo, al considerar que la ruptura ocurrió con propagación longitudinal al plano de falla (RSN-ICE/UCR, 1991), esta distancia podría medirse más bien en cerca de 60km en cualquier dirección, a partir de la superficie de ruptura (e.g. Moravia de Chirripó a Boca de Pacuare hacia el Norte, Telire a Changuinola hacia el SSE). Estos datos fueron graficados en la figura 5, la cual resume la información recopilada de otros terremotos por Kuribayashi et al. (1975), Youd (1977) y Wakamatsu (1991). La envolvente inferior fue
