# DRENAJE ÁCIDO DE ROCAS EN TALUDES DE LA RUTA NACIONAL 27, SAN JOSÉ - CALDERA, COSTA RICA

## ACID ROCK DRAINAGE ON SLOPES FROM ROUTE 27 SAN JOSÉ - CALDERA, COSTA RICA

Paulo Ruiz<sup>1,2\*</sup>, Alejandro Arauz<sup>2</sup>, Jairo Garcia<sup>2</sup>, Giorgi Villalobos<sup>2</sup>,  
Ariel Sedó<sup>2</sup>, & Carolina Suárez<sup>2</sup>

<sup>1</sup>Laboratorio Nacional de Materiales y Modelos Estructurales  
(LANAMME-UCR), Universidad de Costa Rica

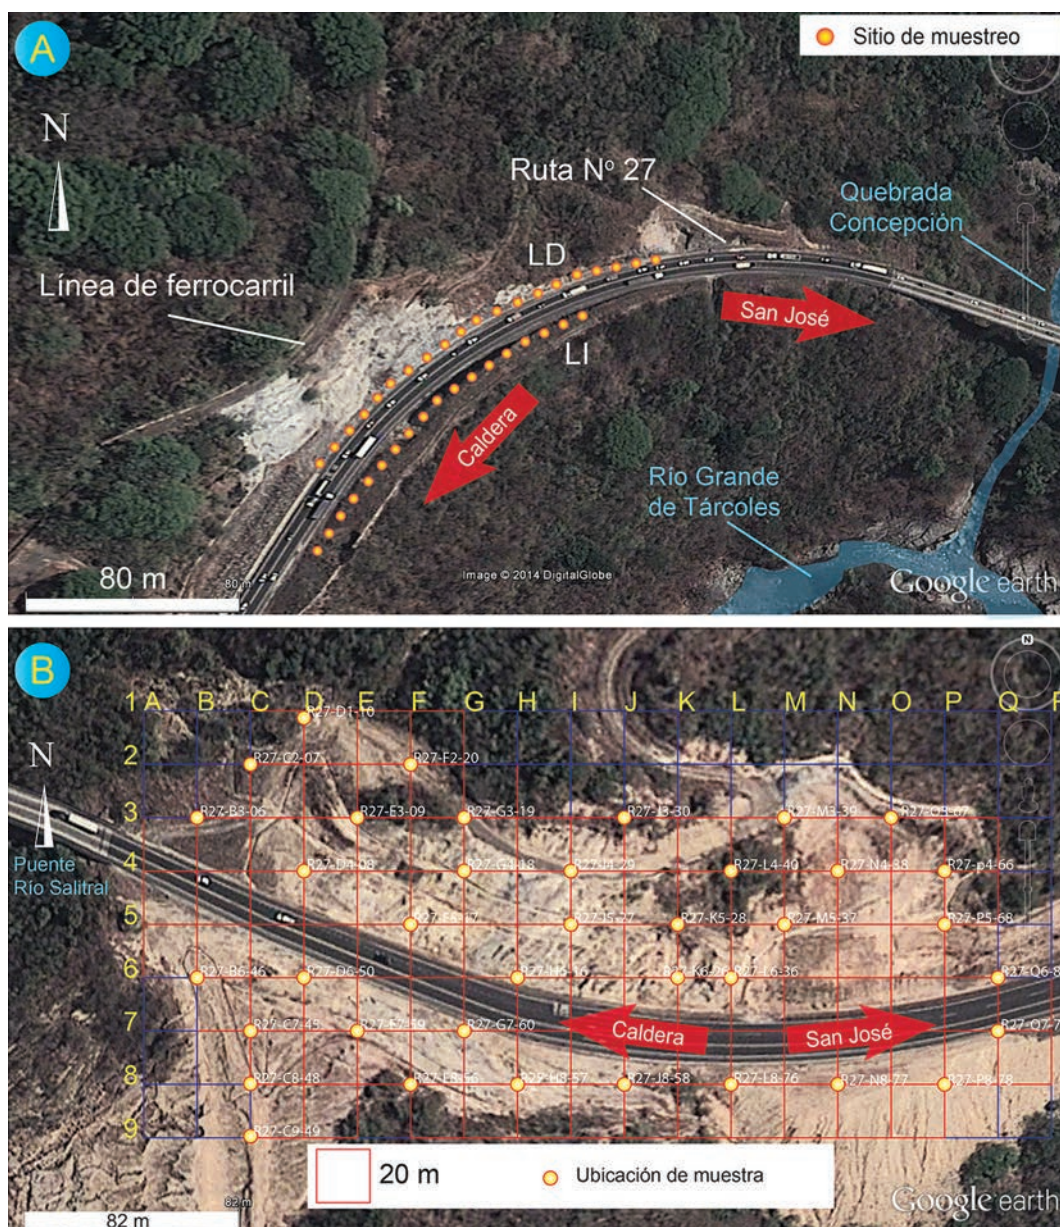
Fig. 3: Imágenes tomadas de Google Earth® A) Ubicación del sitio donde se tomaron las muestras de roca para análisis de pH en pasta. Talud con una pendiente general  $>55^\circ$  e incluso casi vertical en algunos puntos, presenta dimensiones de 120 m de largo y 14 m de alto, además presenta diferentes tonalidades de color rojo, amarillo y anaranjado típicas de la oxidación de sulfuros y óxidos de hierro. LD = Lado derecho, LI = Lado izquierdo. B) Ubicación del sitio donde se tomaron las muestras de suelo en el estacionamiento 48+000, los taludes a ambos lados de la carretera presentan material muy disgregado con diferentes tonalidades (rojizas amarillentas) y grados de alteración (desde poco alterada hasta completamente alterada).

Se considera que los problemas de estabilidad del macizo rocoso que se están dando en este sitio específico, no están directamente relacionados con la inconsistencia de los materiales debido a DAR. Otras variables como las pendientes tan pronunciadas (en algunos casos verticales), las rocas densamente fracturadas, así como la gran cantidad de agua que atraviesa y baja por ellas, son posiblemente las principales razones que influyen en la generación de problemas de estabilidad y que se traducen en deslizamientos de tipo caída de bloques.

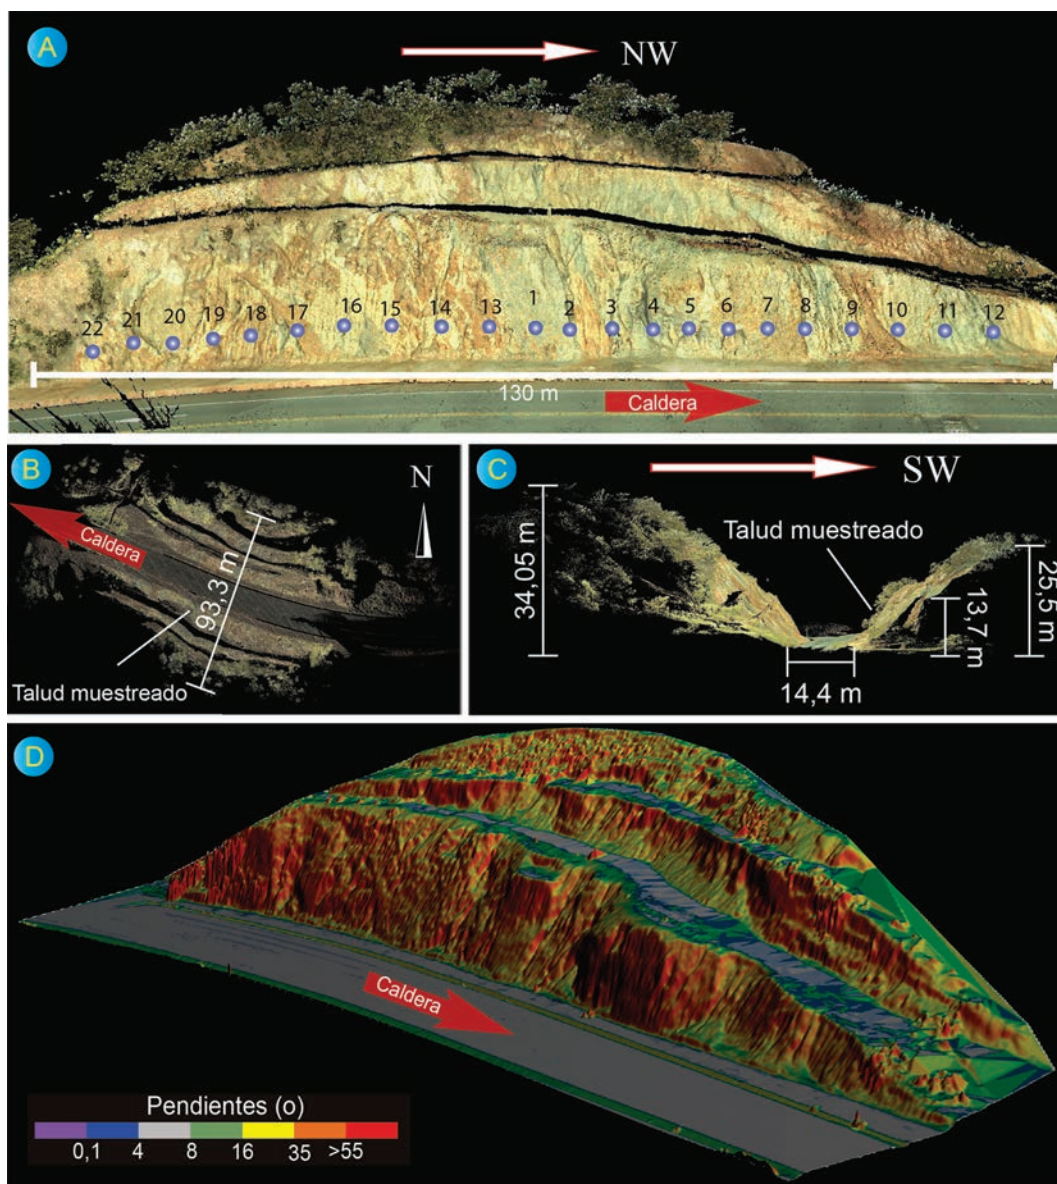
Fig. 4: Imágenes generadas a partir de un levantamiento topográfico que se realizó con el escáner láser de LanammeUCR. El talud LD tiene una altura máxima 34,05 m y el LI de 25,5 m. Ambos se extienden a lo largo de la carretera aproximadamente 130 m. A) Vista de frente del talud muestreado presentando la ubicación de cada una de las muestras. B) Vista de planta del talud muestreado. C) Vista de perfil del talud muestreado. D) Vista oblicua del talud muestreado con las pendientes de cada una de las bermas.

Al mostrar la distribución de acidez de los suelos analizados en este sitio, se observa que las muestras con los valores de pH más bajos están ubicadas en la zona central del talud, tanto del lado izquierdo como del lado derecho. Las muestras ubicadas en sector NE y alejándose del núcleo del talud presentan los valores más altos de pH, sin embargo todas presentan valores por debajo del pH neutro (Fig. 8B). En la parte central del talud se encontraron fracturas y varios planos de falla. Con base en los resultados de pH obtenidos y su distribución cerca de estas estructuras, se consideró que la acidez de los materiales en el talud podría estar directamente asociada con la ubicación de esta zona de falla.
