## RESTAURACIÓN DE ARQUITECTURA VERNÁCULA EN COSTA RICA: EL EJEMPLO DE LA IGLESIA DE TOLEDO DE ACOSTA

Restoration of vernacle architecture in Costa Rica:  
the example of the Toledo de Acosta church

Ileana Hernández Salazar  
*Instituto Tecnológico de Costa Rica, Costa Rica*  
ihernandez@itcr.ac.cr

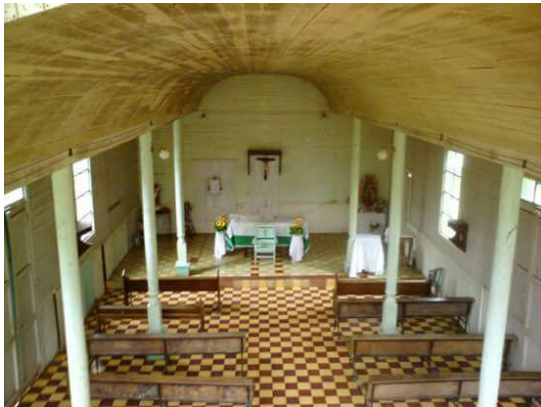
Fig. 1: Fotografía Iglesia de Toledo de Acosta.  
Autor: Desconocido. Fecha sin indicar.

A pesar de que la construcción es de madera y el interior del templo cuenta con forros de tablilla y cielos del mismo material, el exterior de la iglesia es de forro de láminas metálicas de hierro galvanizado liso, lo que le confiere un aspecto particular para este tipo de edificaciones religiosas (Fig. 1 y 2).

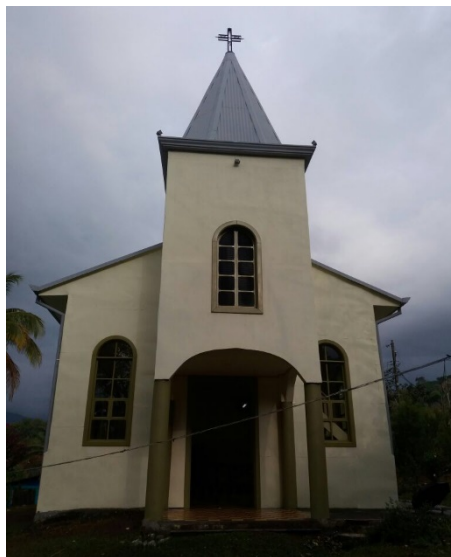
Fig. 25: Iglesia de Toledo, estado final  
 Autor: Archivo personal, 2017.

La restauración del Templo Católico de Nuestra Señora de Guadalupe, fue un proceso integral que contempló la restitución de elementos propios de la obra arquitectónica y trabajos de actualización de instalaciones mecánicas y eléctricas, de manera que el edificio cuente con las medidas necesarias para atender apropiadamente a la población de Toledo. Una vez finalizadas las labores de intervención, se ha intentado que los vecinos de la comunidad, brinden mantenimiento del edificio y éste ha vuelto a ser el centro neurálgico de la zona, utilizándose regularmente con fines religiosos. Se trata de un ejemplo de cómo la perseverancia en la idea de conservar puede llevar a la consecución de obras que mantengan la identidad de los pueblos y fomenten el amor por el patrimonio que les pertenece (Fig. 25).
