## **MANTENIMIENTO DE EDIFICACIONES VERNÁCULAS, SISTEMA CONSTRUCTIVO EN TIERRA - ADOBE (ESTUDIO DE CASO LA TOLA - PÍNTAG)**

Maintenance of vernacular buildings, construction system on land - adobe  
(La Tola Píntag case study)

Paola Cristina Vallejo Choez  
*Pontificia Universidad Católica del Ecuador, Ecuador*  
pcvallejo@puce.edu.ec

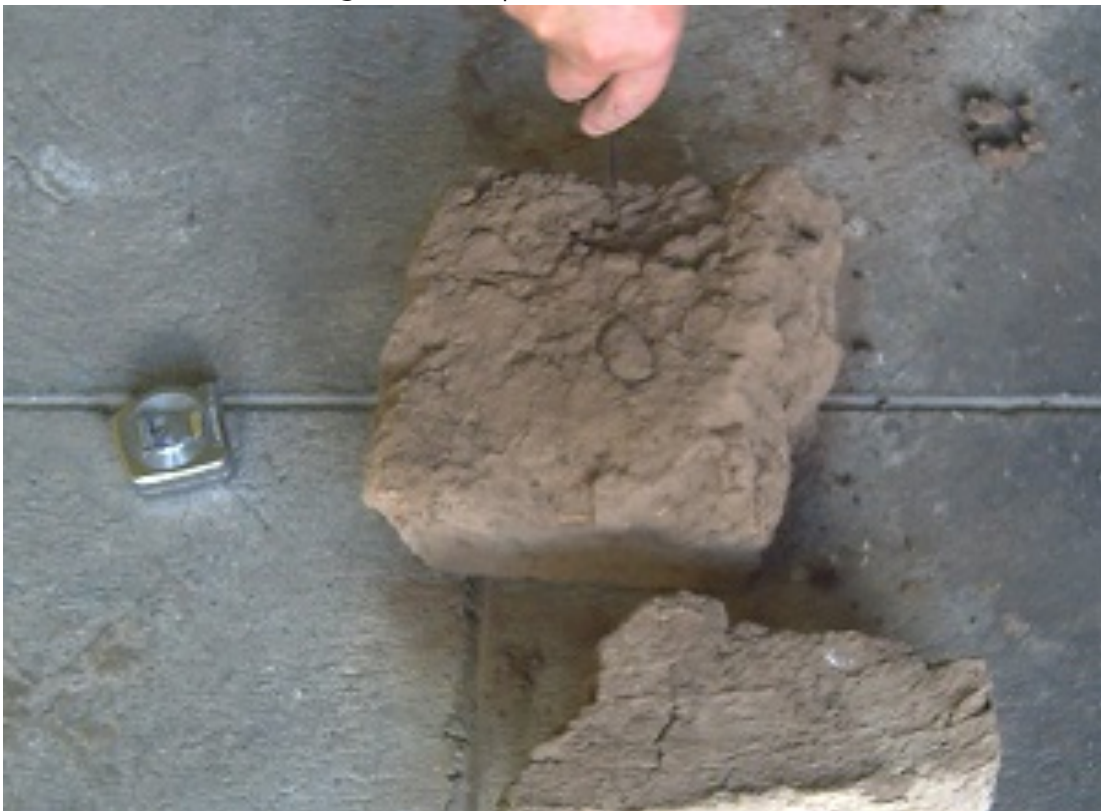
**Figura 2.** Bloque de adobe extraído

1. No destructivo: a través de la observación y el levantamiento fotográfico se reconocen patologías a simple vista denominadas en investigaciones analizadas como indicadores macroscópicos de alteración, identificadas en cada una de las tablas expuestas más adelante según el elemento estructurante.
2. Destructivo: se extrajeron bloques de adobe de la parte superior de las construcciones y algunas tejas de la cubierta, se realizan pruebas de calidad de los mampuestos basadas en el reconocimiento de materiales constructivos idóneos para la elaboración del adobe en estudios realizados por (Morales, Cabrejos, Rengifo, & Candiotti, 1993), que se consideran pertinentes para la evaluación del material, además de ser útiles y de fácil aplicación para la comunidad. En la figura 2 se observa el adobe extraído, del que se obtuvieron muestras para realizar las diferentes pruebas.

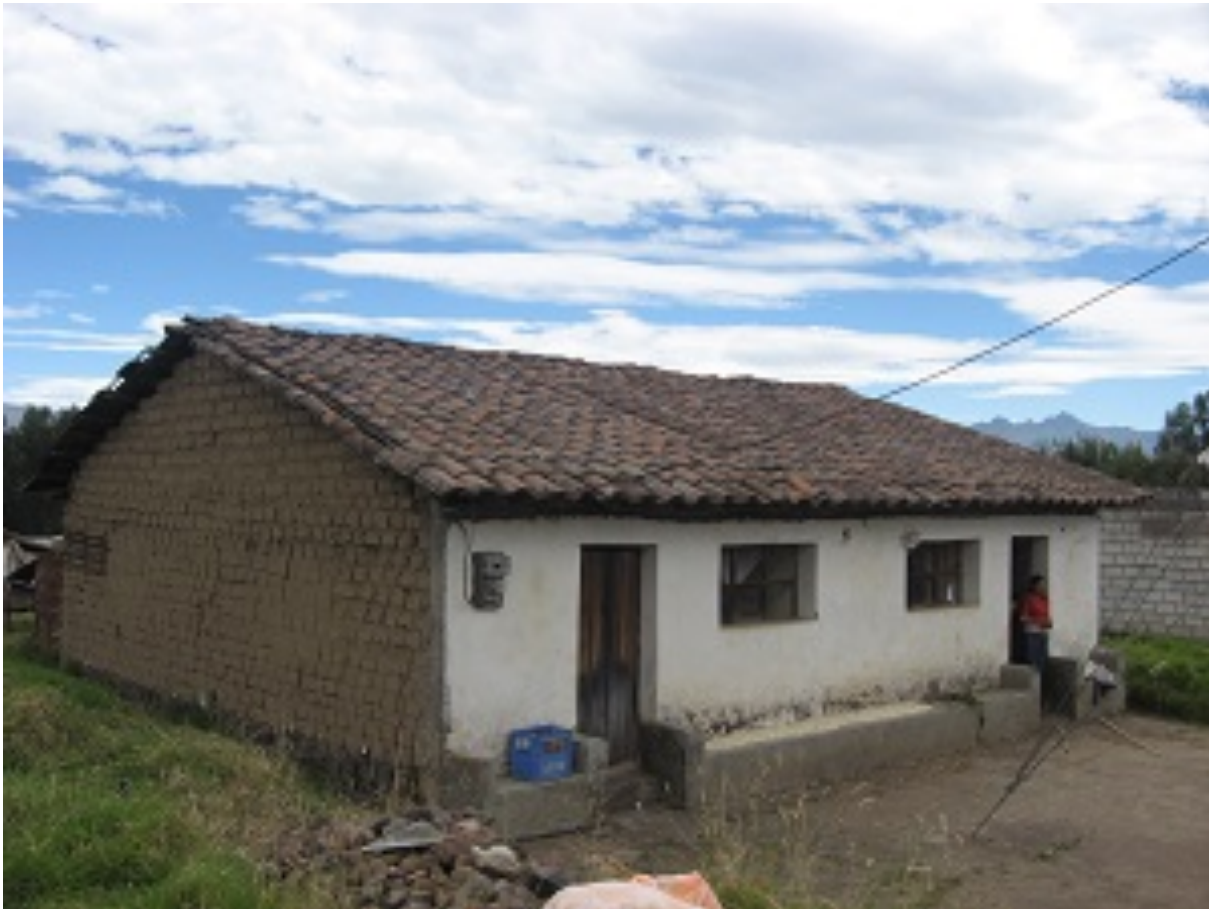
**Figura 6.** Tipología de cubierta a dos aguas, de teja con estructura de madera

**Techos.** Constituyen la parte superior de la edificación, que cubre un ambiente, protege al usuario y a toda la construcción de las inclemencias del tiempo: lluvia, viento, granizadas, sol y temperatura variables. En general los techos en los casos de estudio son de estructura de madera de eucalipto y la cubierta de teja tipo española, a dos aguas, como se aprecia en la figura 6. Las patologías encontradas se enumeran en la tabla 4.
