Revista de la Universidad de Costa Rica
ENERO/JULIO 2013 - VOLUMEN 23 Número (1)

EVALUACIÓN DE LA CORROSIÓN POR PICADURA EN ALEACIONES DE ALUMINIO

*Luis Garita Arce
Lino Rivolta Carvallo
Mario Vega León*

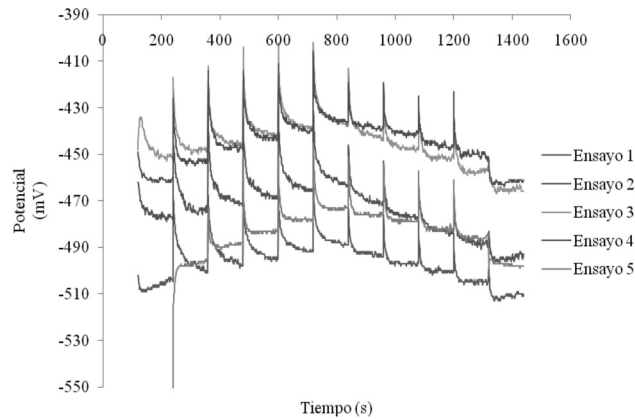
Figura 10. Polarización cíclica galvanostática escalonada para la aleación de aluminio 1050.

Como se puede ver desde la Figura 10 hasta la Figura 13, los cuatro materiales estudiados tienen un comportamiento típico ya que las curvas contienen una sección ascendente escalonada, correspondiente a la polarización, y luego otra rama descendente escalonada, correspondiente a la despolarización; además, no presenta distorsiones muy pronunciadas, efecto que puede ser atribuido a la homogeneidad de la matriz metálica, como se mostró anteriormente en los análisis de microscopía electrónica de barrido.
