Detección de infiltración por causas accidentales con termografía infrarroja: estudio de caso

Detection of infiltration from accidental causes with infrared thermography: case study

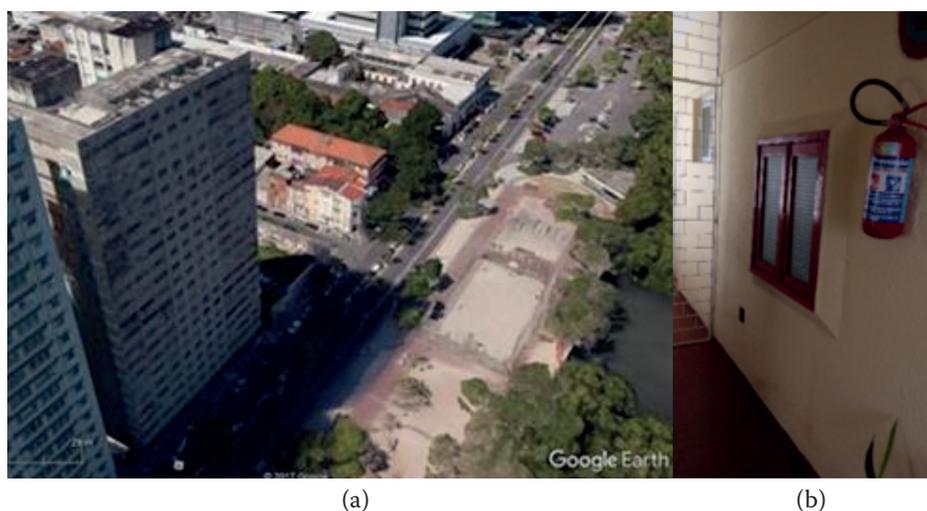
El edificio está ubicado en Rua da Aurora, Boa Vista, Recife / PE, como se muestra en la Figura 1a, siendo los corredores (Figura 1b) las áreas estudiadas, ya que mostraron signos de infiltración en algunos sectores, además de la ocurrencia de alto consumo de agua en las áreas compartidas del edificio.

Figura 1. Condominio multifamiliar: a) fachada principal (Google Earth, 2017); (b) corredor
