DAÑOS CAUSADOS POR EL TERREMOTO DE LIMÓN: PERDIDAS Y MEDIDAS DE MITIGACION

Luis Diego Morales

Dirección de Prevención y Mitigación, Comisión Nacional de Emergencia, San José

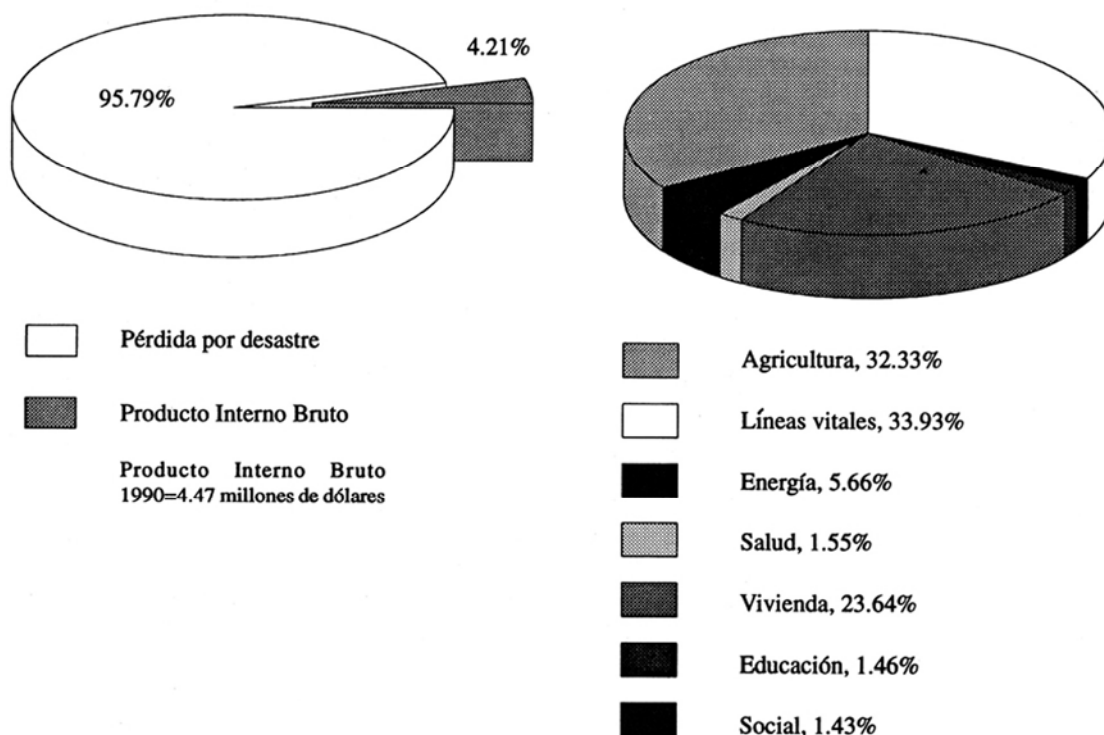
Fig. 2: Pérdida por desastre, comparado con el Producto Interno Bruto y pérdidas para los diferentes sectores gubernamentales.

Pérdidas directas para los diferentes sectores gubernamentales (Fig.2), sin incluir la empresa privada, la industria o el comercio (excepto en la producción y exportación bananera), ni el trastorno económico-social, y la baja de la producción y el desarrollo. *

Incluyendo todos los sectores con daños significativos, el total de pérdidas directas por sectores, se muestran en la tabla 1, en donde el gran total es de 21.991,9 millones de colones (US\$ 188,3 millones), utilizando siempre el tipo de cambio al día del terremoto (1 dólar = 116,8 colones; April 22, 1991). Al comparar el monto de pérdidas directas totales con el "producto interno bruto", del país para el año de 1990 (522.000 millones de colones = 4.470 millones de US\$), resulta que las pérdidas directas representan el 4,21% del producto interno bruto (Fig. 2), lo cual significa un fuerte impacto para la economía de un país en vías de desarrollo.
