## CRITERIOS UTILIZADOS PARA EL DISEÑO DE LA CORTINA DE IMPERMEABILIZACIÓN DEL PROYECTO HIDROELÉCTRICO PIRRÍS, COSTA RICA

Carlos Chaves & Asdrúbal Vargas

Centro de Servicio Exploración Subterránea, Área de perforación y servicios conexos, Instituto Costarricense de Electricidad  
E-mail: cchaves@ice.go.cr / avargasS@ice.go.cr

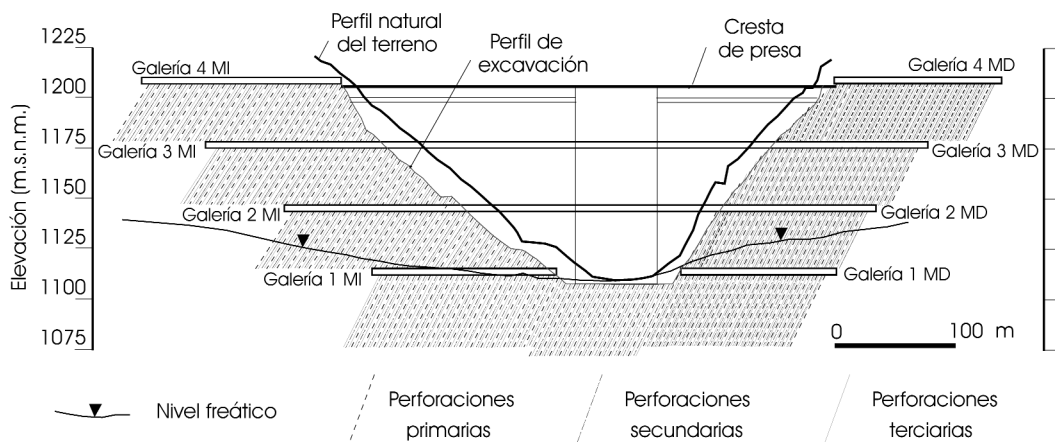
Fig. 3: Perfil de la cortina de inyección en el sitio de presa.

Según el diseño final, en cada uno de los estribos se excavarán 4 galerías, situadas a las elevaciones: 1105, 1140, 1175 y 1210 m.s.n.m. (Fig. 3). Estas se han dispuesto, de tal forma que las perforaciones de inyección de un mismo nivel, finalicen contra el techo del nivel inferior, haciendo posible la continuidad vertical de la cortina. En general, las perforaciones mantendrán una dirección sistemática de 130°, variando su inclinación de 53° en margen derecha a 45° en margen izquierda (excepto el primer nivel que tendrá una inclinación general de 53°). Estos parámetros, más la geometría de la presa, determinan azimutes de 033° para las galerías de margen derecha y de 167° en margen izquierda (Fig. 4).
