Aplicación de análisis de admisibilidad cinemática y equilibrio límite para optimizar la geometría de explotación de una cantera en el cantón de León Cortes, San José, Costa Rica

Application of kinematic admissibility and limit equilibrium analysis to optimize the geometry of exploitation of a quarry in the canton of León Cortes, San José, Costa Rica

Fabián Campos*, Rolando Mora, José Sequeira y Maximiliano Garnier

Universidad de Costa Rica (UCR), Escuela Centroamericana de Geología (ECG), Laboratorio de Geomecánica, San José, Costa Rica

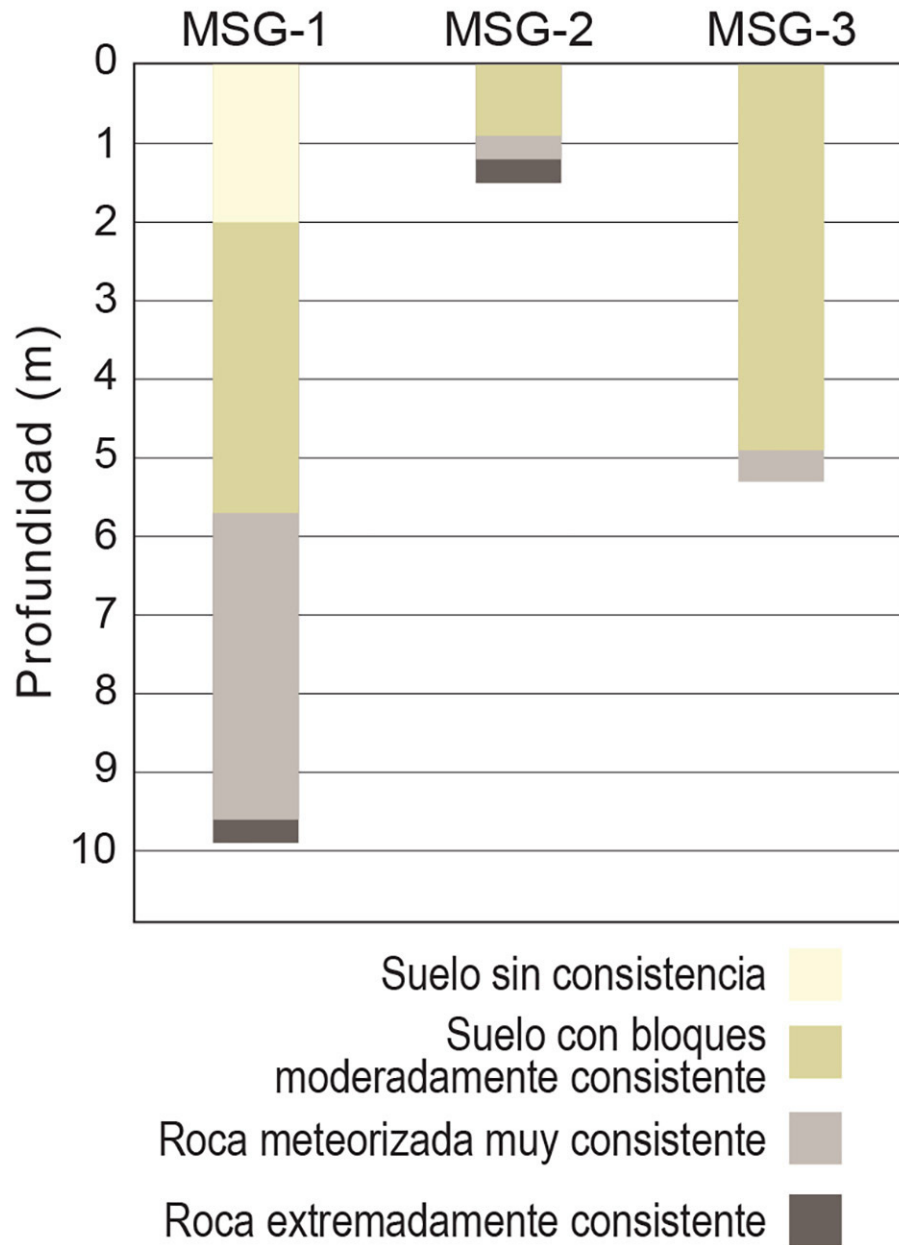
Fig. 4: Sondeos de penetración dinámica en el sector superior de la cantera.

Para la determinación de la estratigrafía en el sector superior de la cantera, se realizaron tres sondeos de penetración dinámica (Fig. 3), con los que fue posible establecer un espesor de 5,5 m de suelos sin consistencia a moderadamente consistentes y un halo de roca meteorizada muy consistente de aproximadamente 4,0 m de espesor antes de alcanzar la roca extremadamente consistente (Fig. 4). En el sector de pendiente moderada (MSG-1) se identificó la roca sana a 9,5 m de profundidad. En el sector del sondeo MSG-2, cerca de los afloramientos de roca, el espesor de materiales por encima del macizo rocoso es mucho menor, encontrándose la roca a una profundidad de 1,5 m.

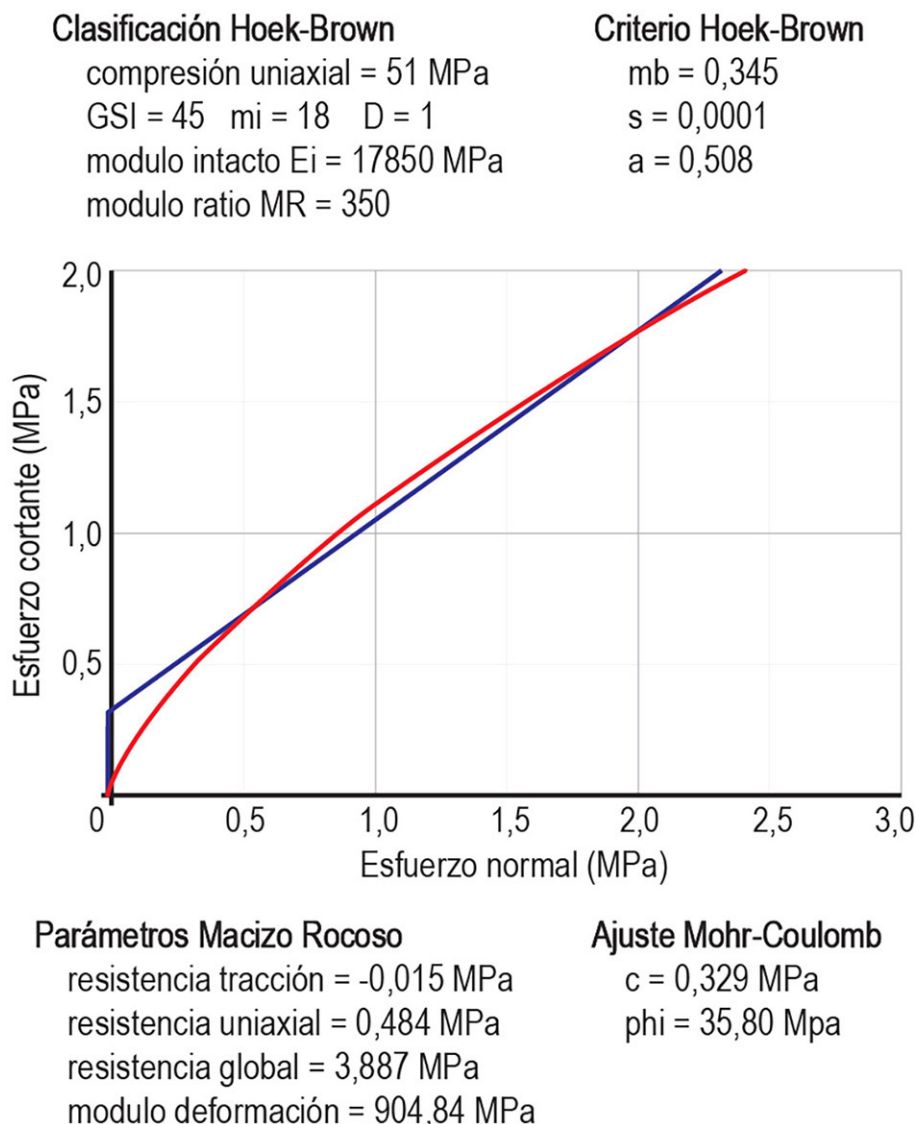
Fig. 6: Clasificación de Hoek-Brown con el ajuste de Mohr-Coulomb para el macizo rocoso fracturado.

La caracterización geomecánica del macizo rocoso se realizó empleando el Índice de Resistencia Geológica (GSI) de Hoek y Marinos (2000), el cual se basa en el estado de la superficie de las discontinuidades y la estructura del macizo rocoso; específicamente la cantidad de discontinuidades y su arreglo. Para la cantera se ha asignado una calificación GSI de 45, debido a la presencia de más de cuatro familias de discontinuidades que forman bloques angulares y con superficies de meteorización moderada (Fig. 6).

MPa, y la clasificación GSI realizada en el campo (GSI 45). Los parámetros de resistencia resultantes indican una cohesión de 0,33 MPa y un ángulo de fricción interna de 35,8° para el macizo rocoso.

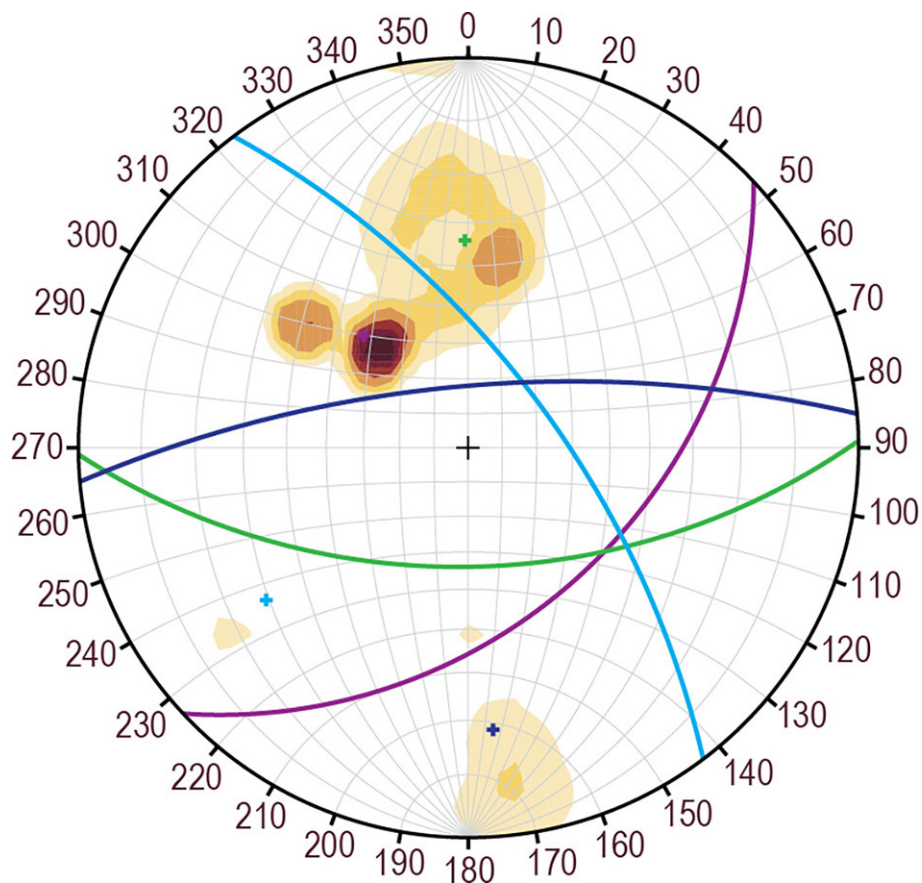
Fig. 10: Concentración de polos y discontinuidades principales para la totalidad de polos.

El primero de los planos principales que se repite en los cuatro sectores tiene una dirección de buzamiento aproximadamente al sur y un ángulo de buzamiento alrededor de 50° y se representa con el color verde en la figura. El segundo plano, de color azul, buza aproximadamente al norte con una inclinación alrededor de 70° . Además, aparecen dos planos secundarios: el primero de color violeta con dirección de buzamiento de $S47^\circ E$ y una inclinación de 44° , y el segundo de color celeste con una dirección de buzamiento de $N51^\circ E$ y una inclinación de 62° . Combinando los planos de discontinuidad de los cuatro sectores, se obtiene una concentración de polos como la que se presenta en la figura 10; para los cuales se identifican únicamente dos grupos que corresponden a los planos de discontinuidad con direcciones: $161/47$ y $355/70$.

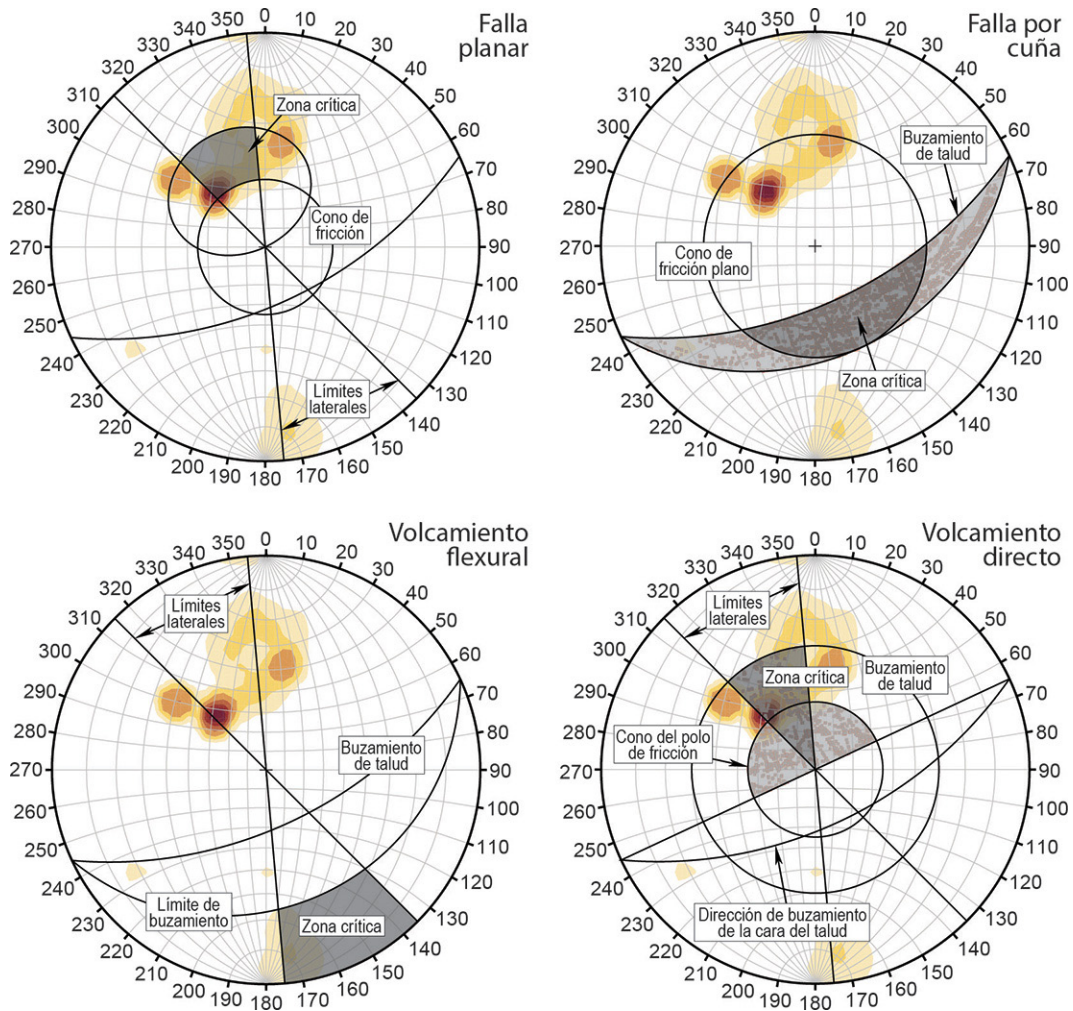
Fig. 12: Análisis cinemático por falla planar, falla por cuña y volcamiento flexural y directo en un talud con dirección de buzamiento de 155° y 60° de inclinación.

A modo de ejemplo se presenta el análisis cinemático de los cuatro tipos de desprendimientos estudiados para el escenario de un corte en el talud cuya inclinación tiene una dirección de 155° (Fig. 12). Se debe considerar además que las direcciones entre 270° a 90° se consideran inviables para el diseño debido a la orientación de la cantera con respecto a la carretera.

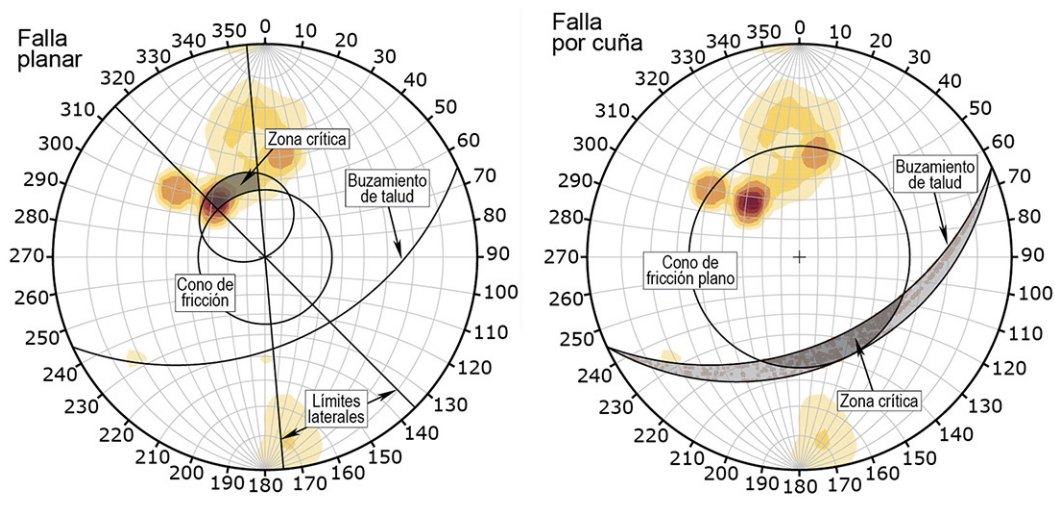
Fig. 14: Análisis cinemático por falla planar, falla por cuña en un talud con dirección de buzamiento de 155° y 45° de inclinación.

En la figura 14 se presenta a modo de ejemplo el resultado del análisis cinemático para falla planar y falla por cuña en un talud cuya inclinación disminuyó a 45° , y cuya cara del talud tiene una dirección de 155° .

En los nuevos modelos se puede observar como la disminución del ángulo de inclinación de corte del talud provoca una disminución de la zona crítica alrededor de la mayor concentración de polos. Nuevamente se realizó el análisis para todos los 365° posibles de dirección de inclinación de la cara del talud, en intervalos de 5° .

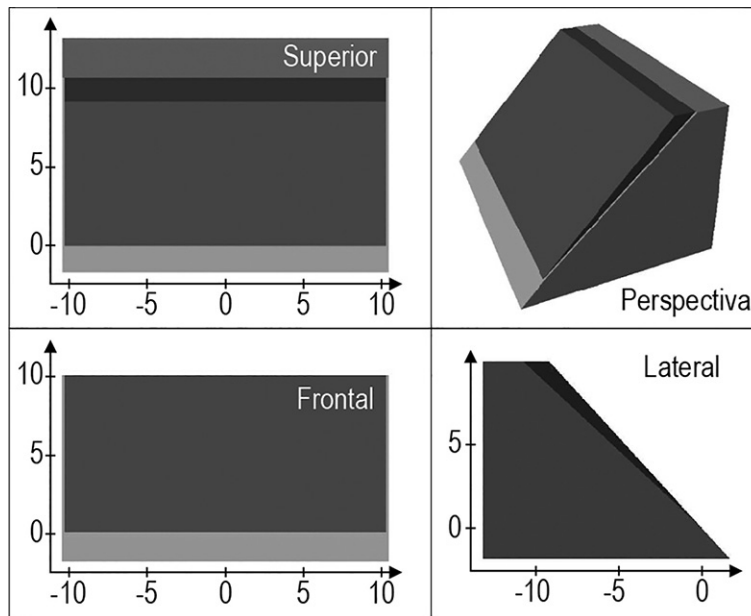
Fig. 16: Modelo para el análisis de estabilidad de una falla por cuña en un talud de 45° con una discontinuidad con buzamiento y dirección de buzamiento de 43/137.

Para optimizar la inclinación se realizó el análisis de estabilidad del talud para una falla planar generada por la discontinuidad con dirección 43/137 correspondiente con el plano principal 1 (Fig. 16). Los resultados indican que para cumplir con el factor de seguridad, la inclinación máxima del talud que se debe cumplir es de $47,5^\circ$. Dicha inclinación resulta en un FS de 1,22 y generaría un plano de $7,8 \text{ m}^3/\text{m}$.

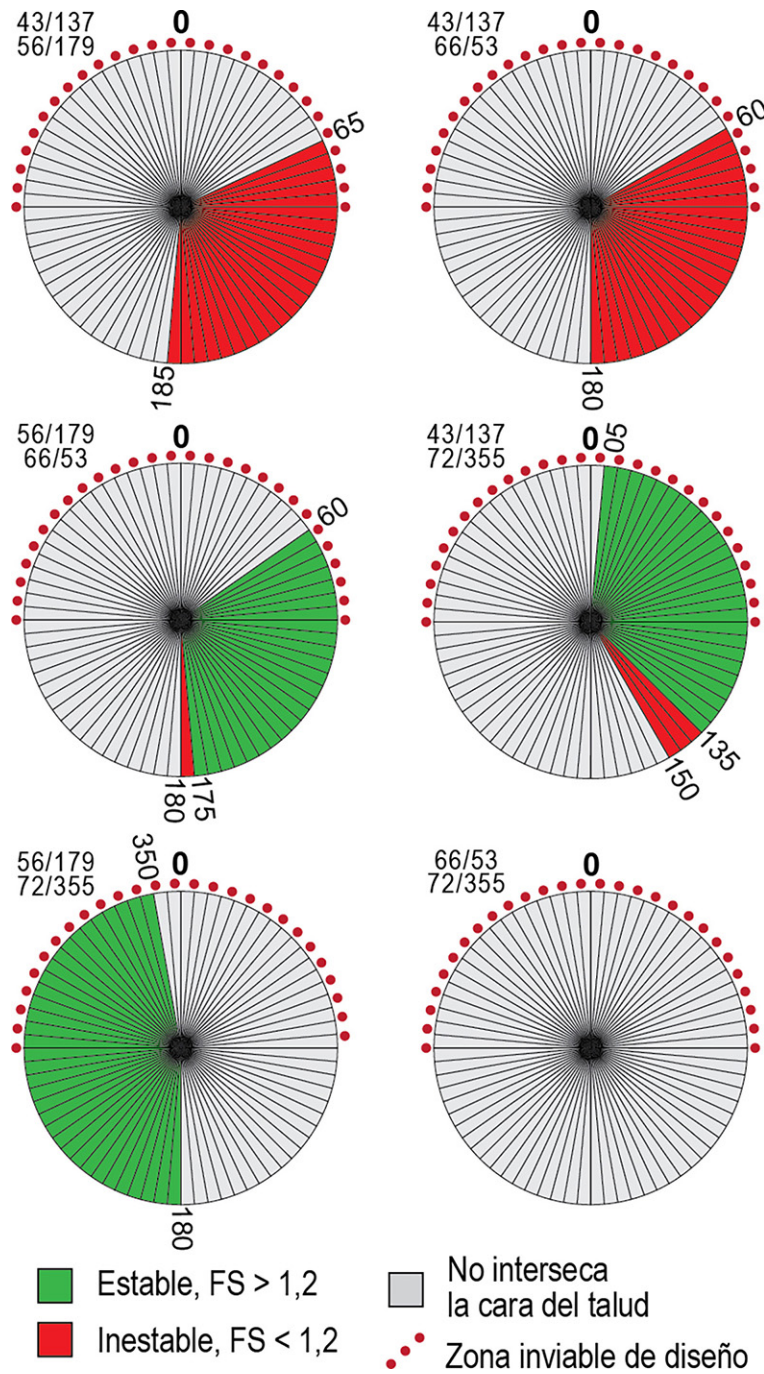
Fig. 18: Resultados del análisis de estabilidad en fallas por cuña para las seis intersecciones de planos en un talud de 60° de inclinación en la cantera.

Son inestables por falla por cuña en un talud de 60° de inclinación, los cortes del talud cuya cara tenga una dirección de buzamiento entre los 60° y los 185° . Son estables en el mismo escenario los taludes con dirección de buzamiento entre 185° y 350° . Las direcciones restantes no presentan resultados debido a que las intersecciones de plano no afloran en la cara del talud.

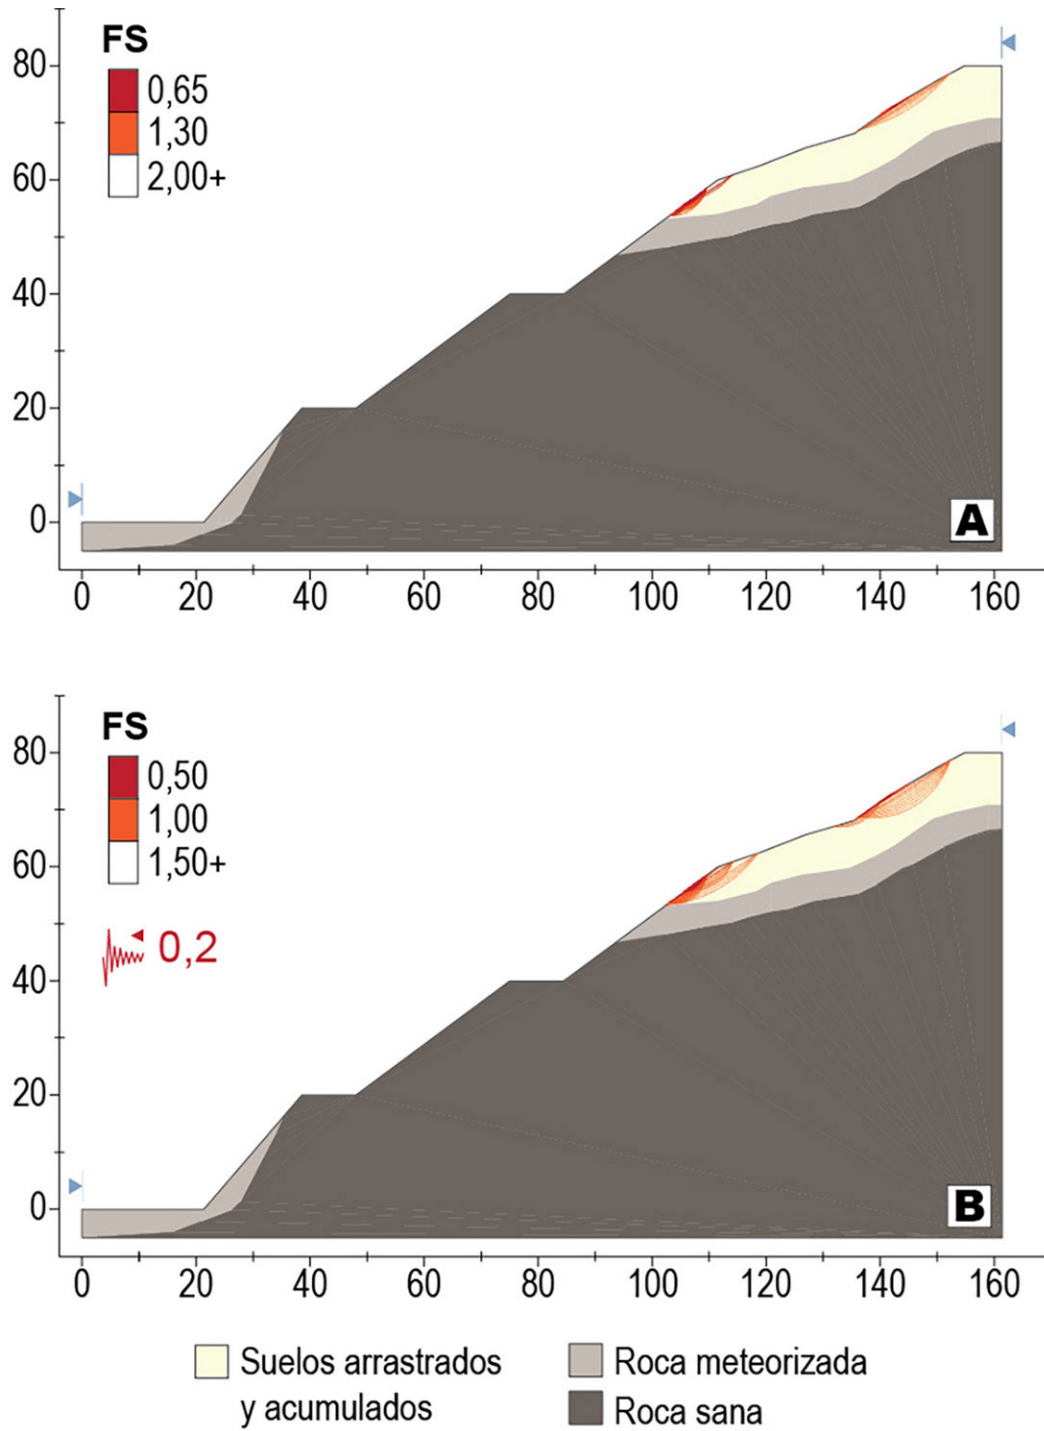
Fig. 20: Análisis de estabilidad en condiciones estáticas (A) y pseudoestáticas (B) para el modelo geotécnico del talud de corte recomendado en cantera.
