Revista de la Universidad de Costa Rica  
JULIO/DICIEMBRE 2018 - VOLUMEN 28 (2)

# Comportamiento experimental a flexión de losas de puentes de concreto, reforzadas externamente con CFRP

## Experimental Flexural Behavior of Concrete Bridge Slabs, Externally Reinforced with CFRP

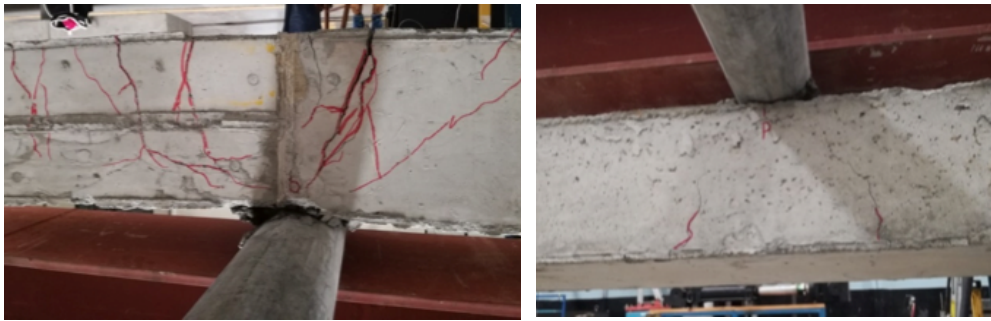
a. Claro derecho

b. Claro izquierdo

Figura 6. Patrón de grietas en los claros de la losa control

Durante la falla de esta losa, se observó la formación de grietas verticales en ambas zonas de momento positivo, principalmente en la zona cerca de la aplicación de las cargas concentradas. Posteriormente, estas grietas se expandieron en forma inclinada, lo que indica que estas zonas estuvieron expuestas a esfuerzos de tracción y cortante (ver figura 6).

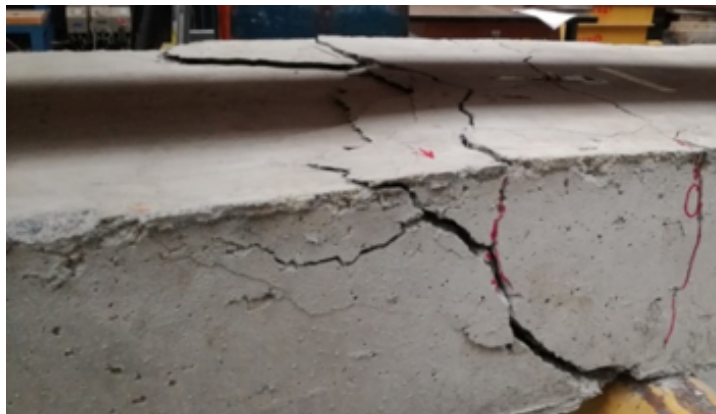
Figura 7. Patrón de grietas en la zona central de la losa, momento negativo

La zona de momento negativo (máximo momento) presentó inicialmente grietas verticales (características de flexión) en la zona del apoyo. Al momento de la falla, se formó una grieta de cortante que inició en el apoyo y se extendió hasta la cara superior de la losa (ver figura 7).

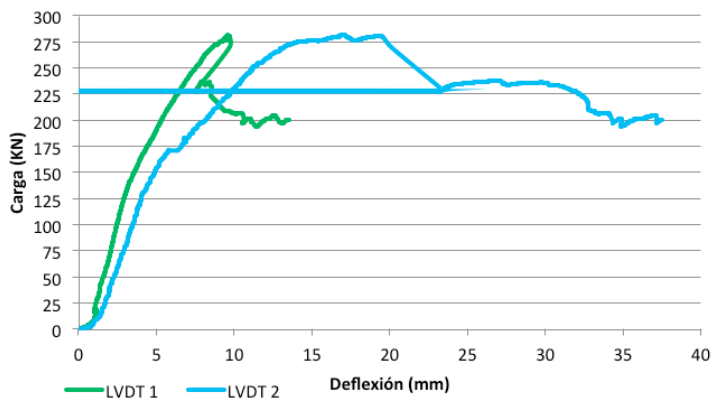
Figura 8. Carga versus deflexión en falla de losa LR1

La figura 8 muestra el comportamiento del elemento durante la prueba, donde el LVDT 1 registró la deflexión en el claro izquierdo de la losa, bajo la carga puntual, y el LVDT 2 registró la deflexión en el claro derecho de la losa, bajo la carga puntual.

Al analizar la figura 8, se puede observar el comportamiento de la losa durante la prueba. El elemento se comportó en forma frágil pues se presentan incrementos de carga a muy bajas deformaciones y una pérdida de carga súbita asociada a su falla. En

la primera zona de las gráficas (zona creciente) hubo ligeros cambios de pendiente a medida que aumentaba la carga debido a la pérdida de rigidez al agrietarse el elemento. Cuando se alcanza una carga de alrededor de 275 KN, se da una caída en la pendiente del elemento y una pequeña zona de comportamiento inelástico, que fue registrada principalmente por el LVDT2 en el claro derecho. La figura 9 muestra el claro derecho donde ocurrió la falla inicial, al propagarse grietas de cortante desde el punto de aplicación de la carga puntual hasta la zona inferior donde estaba la fibra y que causaron la delaminación de la fibra.

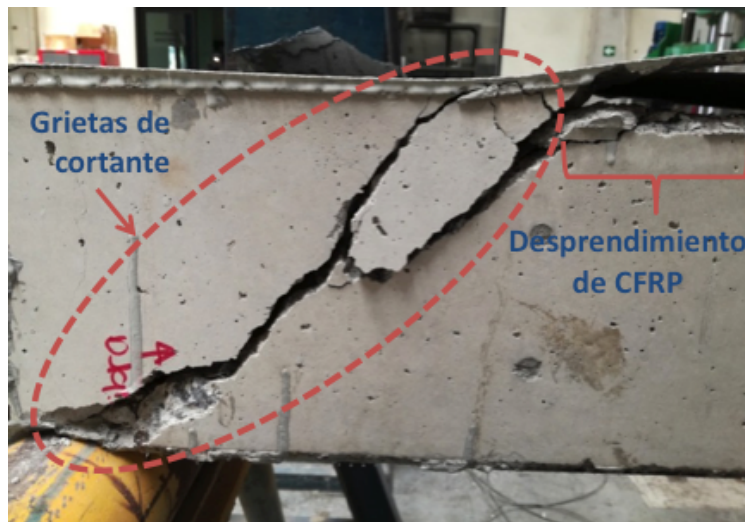
Figura 10. Grietas de cortante y desprendimiento de la fibra de carbono en el centro de la losa LR1

Posterior a la pérdida de capacidad debido al desprendimiento de la fibra en el claro derecho, se continuó con el ensayo unos segundos más hasta que ocurrió otra falla por cortante sobre el apoyo central de la losa, la cual ocasionó que la fibra también se despegara (ver figura 10).

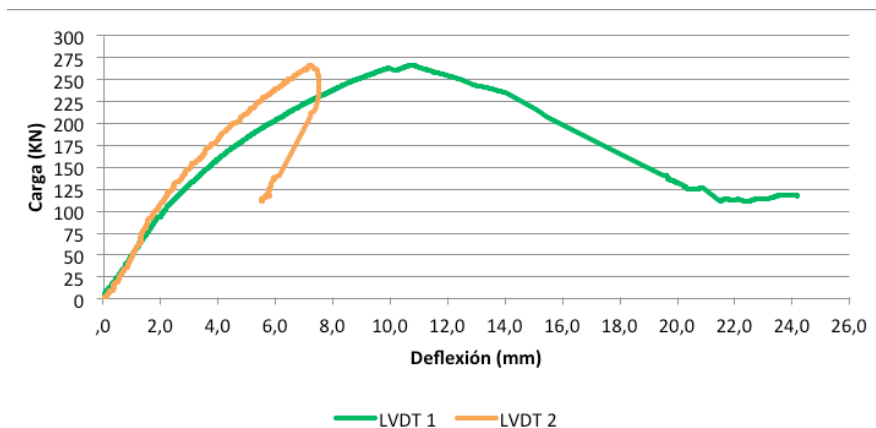
Figura 11. Carga versus deflexión en fallo de losa LR2

De nuevo, se procedió a graficar los resultados adquiridos de la deflexión de los dos LVDTs y la carga aplicada (figura 11). El LVDT 1 registró la deflexión en el claro izquierdo de la losa, bajo la carga puntual, mientras que el LVDT 2 registró la deflexión en el claro derecho de la losa, bajo la carga puntual.

Al igual que en la losa LR1, la figura 11 muestra ligeros cambios de pendiente asociados a la pérdida de rigidez por agrietamiento. En este caso no se visualiza ninguna

región de comportamiento inelástico cerca de la falla, la carga aumentó hasta un máximo de 266.2 KN y la falla ocurrió en forma frágil en el centro de la losa, sobre el apoyo (ver figura 12). Esta inició con grietas de cortante en el apoyo que se extendieron hasta la superficie reforzada con fibra y ocasionaron su desprendimiento. En ese momento, se dio una caída de la capacidad de alrededor de un 58% que marcó la falla de la losa. Al continuarse el ensayo durante unos segundos adicionales, la losa no presentó mayor capacidad, pues la carga no aumentó significativamente.

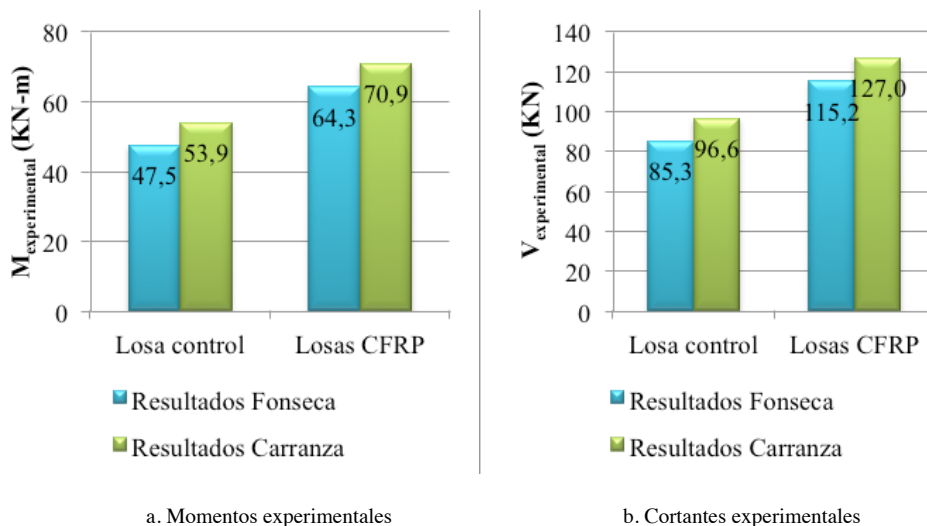
Figura 14. Momentos y cortantes experimentales de ambas investigaciones

Posteriormente se compararon los cortantes experimentales ( $V_{\text{experimental}}$ ) y momentos experimentales ( $M_{\text{experimental}}$ ) soportados por los especímenes (ver figura 14). En el caso de las losas reforzadas con el sistema de CFRP, se promediaron los resultados principales de cada investigación.

De acuerdo con las figuras anteriores, tanto la losa control como las losas reforzadas con CFRP de la investigación de Carranza (2017) tuvieron una mayor capacidad que las losas evaluadas en este proyecto. La resistencia de la losa control de Carranza (2017) fue un 13.9% superior y la resistencia promedio de las losas reforzadas con CFRP de Carranza (2017) fue un 10.5% superior.
