Revista de la Universidad de Costa Rica
ENERO/DICIEMBRE 2005 - VOLUMEN 15 - Número (1,2)

DESCRIPCIÓN Y CUANTIFICACIÓN DEL DAÑO Y DESPLAZAMIENTOS EN MARCOS DE CONCRETO REFORZADO A ESCALA 1/3.

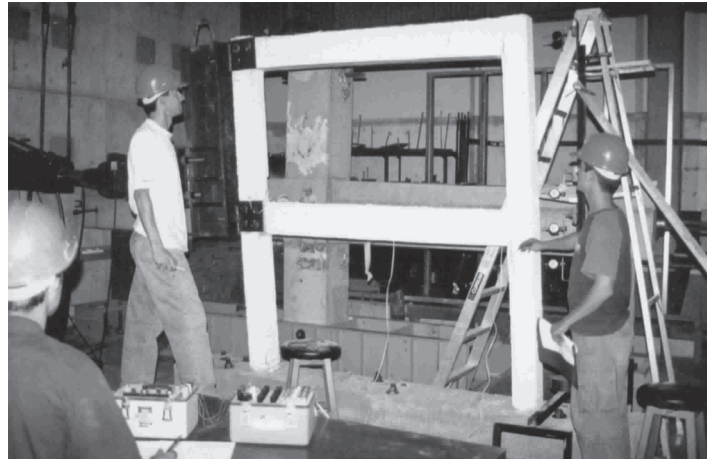
Figura 1.b Modelo real del marco en un estado de carga

Las dimensiones de los marcos se muestran en la Figura 1a de tal manera que la altura de los pisos es de 1,13 m y el ancho del vano de viga es de 2,00 m. Las columnas tienen una sección de 15x15 cm y las vigas de 13x20 cm. La Figura 1b muestra el marco experimental.

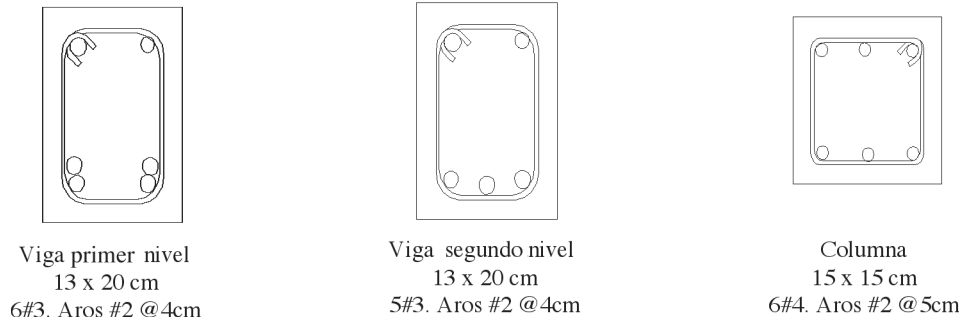
Figura 2a. Secciones De Vigas Y Columnas

Los refuerzos correspondientes, se muestran en la Figura 2a incluyendo el refuerzo del nudo. Los refuerzos de estos elementos son el resultado de diseñar el marco para una cortante basal de 3,1 ton distribuida con un 1/3 del total en el segundo nivel y 2/3 del total en el primer nivel.

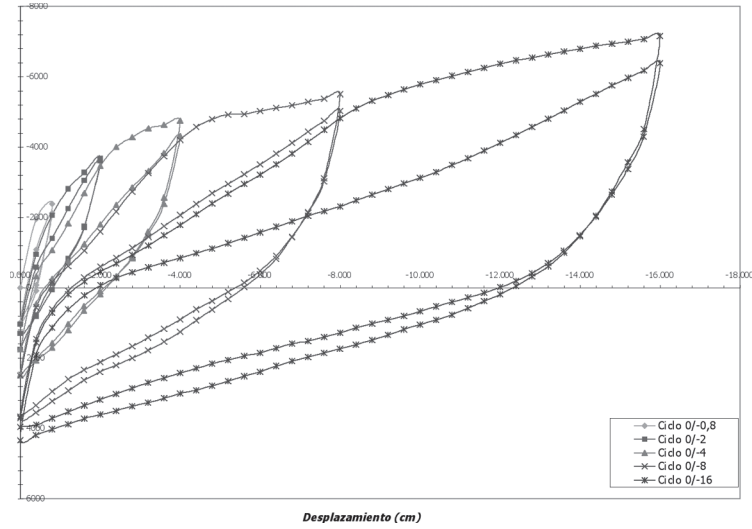
Figura 8a. Marco 1.

Figura 8. Curvas de histéresis de marcos e idealización elasto-plástica.

La Figura 8 muestra las curvas histeréticas del marco 1 y del marco 2. Obsérvese que la capacidad última de cada marco es más o menos

el mismo valor. Este valor es el doble de la capacidad del segundo espécimen de columna, situación que era totalmente esperable. La capacidad última del marco a nivel de cortante basal, resultó ser del orden del doble de la carga de diseño.

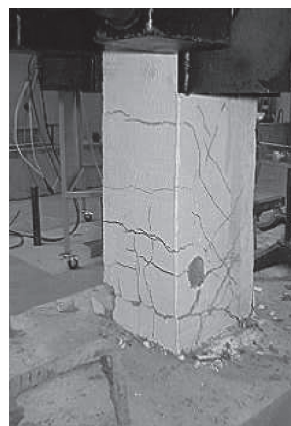
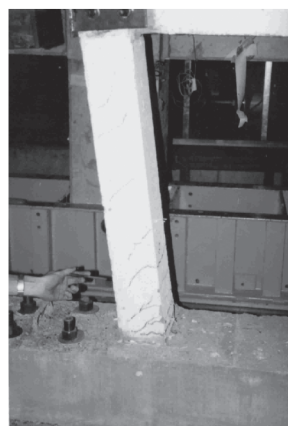
Columna Aislada

Columna en el marco

Figura 9. Agrietamientos similares en columnas

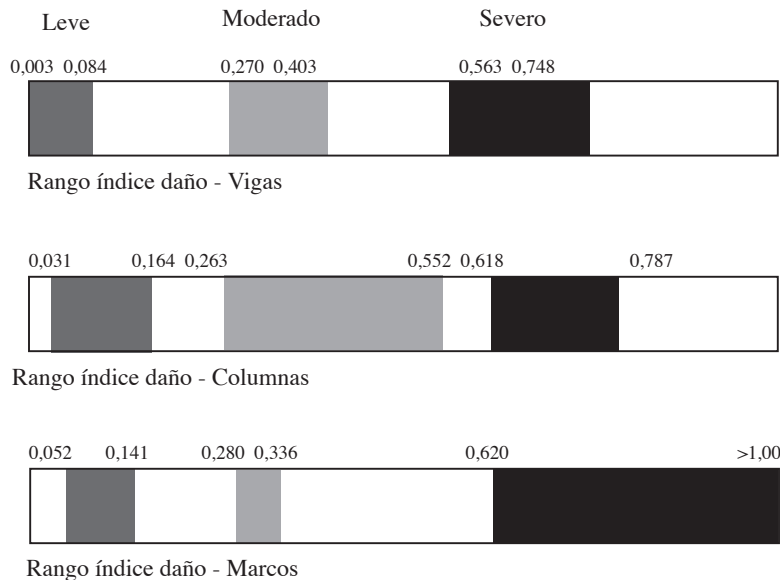
Figura 10. Correlación del ID con el daño descriptivo.

La Figura 10 muestra la correlación del valor del ID con el daño descriptivo y utilizando el patrón de colores, y para los diferentes índices calculados, ya sea en vigas y columnas individuales y para los marcos. Se han trazado dos límites arbitrarios en 0,20 y 0,6, para determinar los cambios entre leve y moderado y entre moderado y severo. El límite (Park y Ang, 1985) entre moderado y severo está en $ID > 0,40$ lo que concuerda bien con lo obtenido con las vigas y los marcos, no así con las columnas, que presentan índices de daño mayores a 0,4 aun cuando se puede describir su condición con daño moderado.

La línea de ID igual a 0,6 se trazó arbitrariamente para definir el daño severo (Park y Ang, 1985), el daño extensivo se presenta cuando los índices están entre 0,5 y 1,0. Según los resultados de este
