# Mejoras en el paradigma del manejo de la gestión del riesgo en los parques nacionales volcánicos de Costa Rica, entre el año 2000 y el 2020

Improvements in risk management paradigm in Costa Rican volcanic national parks between 2000 and 2020

Guillermo E. Alvarado\*, Lidier Esquivel y Blas Sánchez

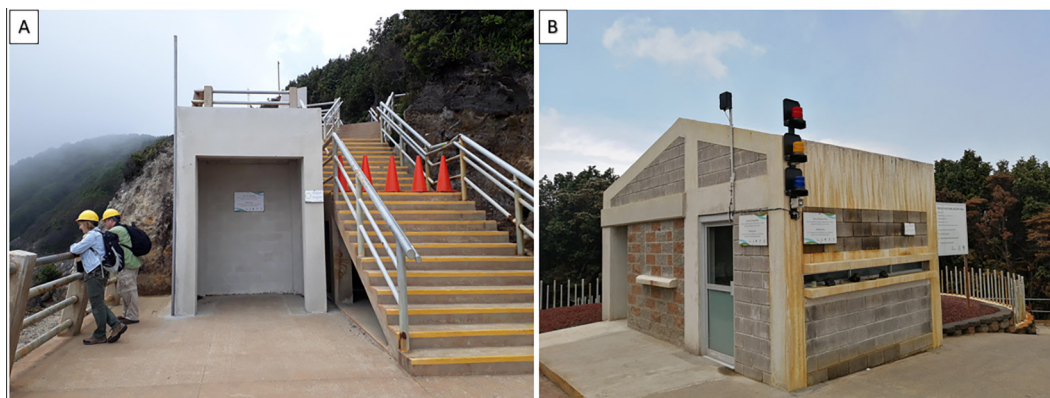
Fig. 3: Refugios de protección parcial y temporal antibalísticos volcánicos en el mirador del Poás.

La construcción de 5 casetas de protección o refugios antibalísticos volcánicos se realizó entre el 2 de julio al 24 de agosto del 2018 (Fig. 3). Tras el trabajo de diversas instituciones en coordinación con las comunidades aledañas y organizaciones no gubernamentales, el CAT de Vulcanología y Sismología de la CNE dio el visto bueno para la reapertura del parque nacional volcán Poás, luego de más de 16 meses de estar clausurado. El parque fue reabierto mediante inauguración oficial por parte del presidente de la República, Carlos Alvarado Quesada, el 28 de agosto del 2018, junto con otras autoridades políticas, como el Minae, la ministra del ITC, el presidente de la CNE y otros. La reapertura a la visitación se dio a partir del 31 de agosto bajo un nuevo modelo de gestión de riesgo que contempla la compra de entradas de modo electrónico y con un máximo de estadía en el mirador de 20 minutos con grupos de 50 personas como máximo.

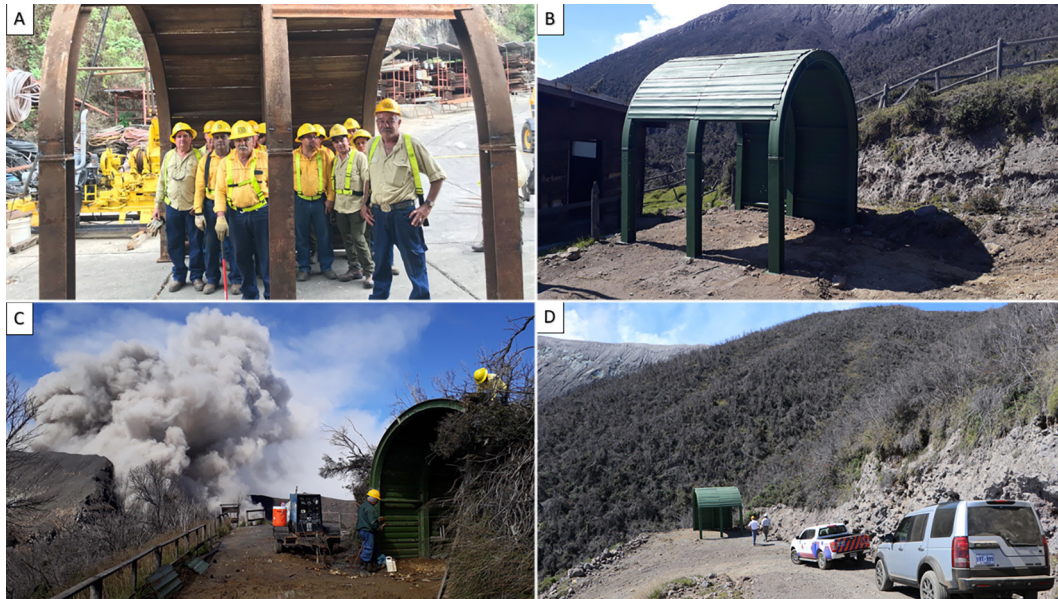
Fig. 4: Ejemplo de algunos de los refugios antibombas, construidos en las instalaciones del ICE de la Garita (A), durante su proceso constructivo, e instalación y finalización en el volcán Turrialba (B, C y D).

Por todo lo anterior, se procedió con la construcción de 7 refugios como una medida de minimizar el peligro volcánico ante los impactos por fragmentos balísticos. Su construcción dio inicio por parte del ICE en las instalaciones de La Garita, donde se construyeron y ensamblaron a modo de prueba en mayo del 2018. Después de obtenerse los permisos respectivos y trámites administrativos por parte de Secretaría Técnica Nacional (Setena) y Sinac, su construcción en el volcán Turrialba dio inicio el 13 de noviembre del 2018 y culminó el 14 de diciembre de ese año. Los refugios fueron realizados siguiendo el modelo del “bunker” que se construyó hace más de 57 años en el Irazú, es decir con vigas en arco de acero tipo H (3 m de alto por 3 m de ancho y 2,9 m de fondo), similares a las que utilizó por años el ICE en las galerías exploratorias de proyectos hidroeléctricos, con largueros de metal con tornillos para sujetar entre arco y arco, pines de varilla N.º 11 de 1,5 m para el anclaje, barrenado para

su instalación, cobertores de láminas gruesas corrugadas de acero, todo soldado y protegido con pintura anticorrosiva (Fig. 4). Estos refugios están distribuidos desde el puesto de guardaparques, a unos 700 m aproximadamente del cráter activo, como por el camino hacia la cima, los miradores de los cráteres y por el camino hacia las torres y en el sitio donde están ubicadas las torres de telecomunicaciones (Fig. 5, Cuadro 2).
