Erosión en las playas de Costa Rica, incluyendo la Isla del Coco

Beach erosion of Costa Rica, including Coco Island ¹

Omar G. Lizano R. ²

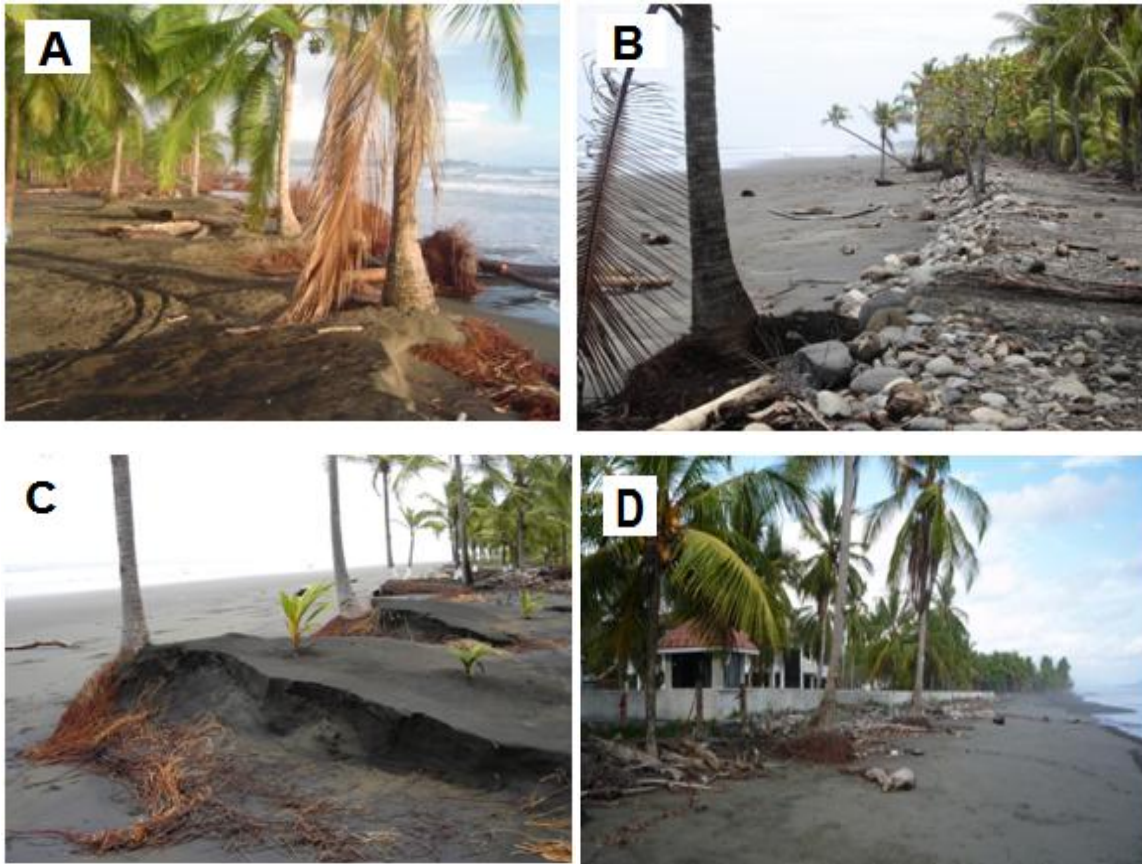
Figs. 2. Fotografías de Isla Palo Seco A: tomada el 10 de diciembre del 2006, B y C: tomadas en agosto del 2010, y D: tomada el 23 de marzo del 2011. Tomadas por O.G. Lizano.

Las Figs. 2-A, B, C y D muestran este proceso en Playa Palo Seco. Figs. A y B son aproximadamente en la misma región de la playa. Se evidencia un proceso en aumento a través del tiempo. El nivel de marea alta estaba al menos a 50 metros hace 5 años del camino mostrado en la Fig. 2-D. Es muy probable que con las mareas altas de este año (2011), esta región continúe con el proceso de erosión que ha mostrado a través de los últimos años.

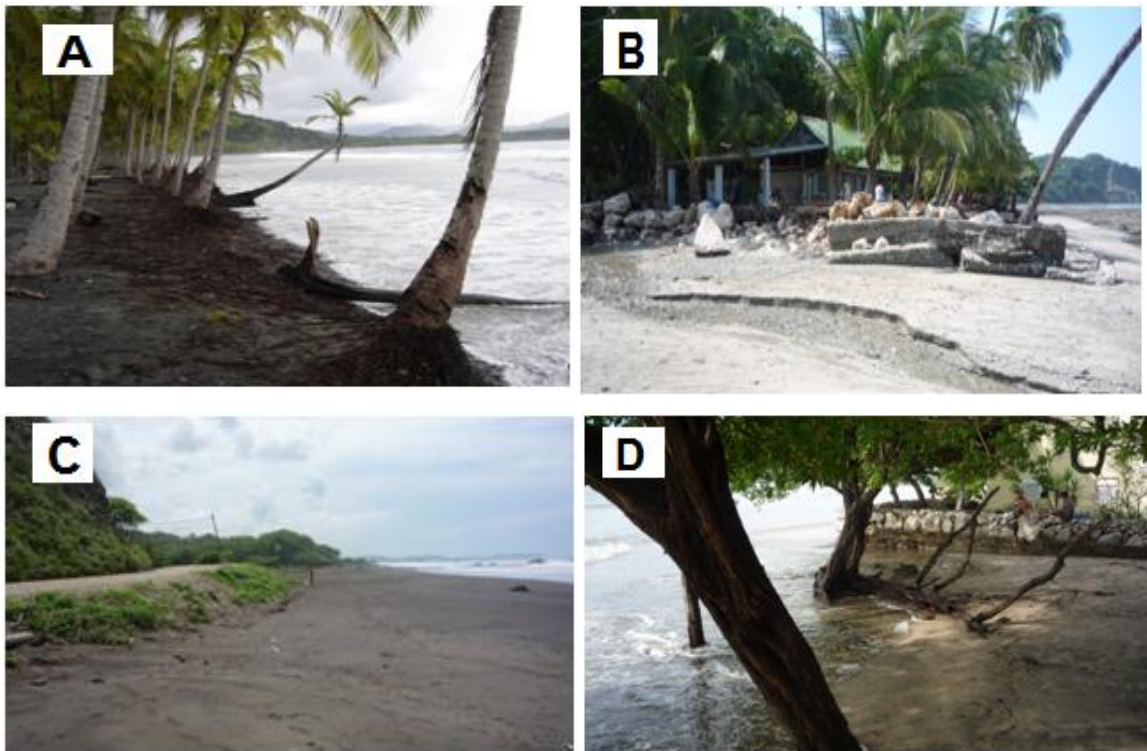
Figs. 3. A: Playa Carrillo, B: Playa Guiones, C: Norte de Playa Ostional, D: Playa Tamarindo tomadas en setiembre del 2009. Tomadas por O.G. Lizano.

En setiembre del 2009 se visitaron algunas playas de esta región. El proceso mas evidente de erosión costera se experimenta en Punta Guiones (Fig. 3-B). Se argumenta que esta playa se está hundiendo debido a la subducción de la Placa Cocos en la Fosa Mesoamericana (Protti, 2007). Pero procesos de erosión, aunque menos intensos se pueden ver en Playa Carrillo (Fig. 2-A), Playa Sámara, Playa Nozara, Playa Ostional (Fig. 3-C), Playa Pitaya, Playa Lagarto, Playa Junquillal y Playa Tamarindo (Fig. 3-D), solo para mencionar algunas de las que se visitaron en esta ocasión. El Estero de Junquillal ha experimentado una dinámica de sedimentos intensa en los últimos años, acompañado con un cambio de desembocadura de Boca Venado.

La línea de palmeras viejas y el corte o borde en Playa Carrillo que muestra la Fig. 3-A, indica el evidente impacto del oleaje y el estado de erosión de la playa. La destrucción de casas en Playa Guiones es evidente (Fig. 3-B), algunas ya abandonadas. El camino Fig. 3-C sobre la carretera que comunica Playa Ostional con San Juanillo, está en un franco proceso de erosión, y tendrá pronto que reorientarse. Estructuras dentro de la zona pública, con peligro evidente de inundación, se pueden ver aún en Playa Tamarindo (Fig. 3-D).

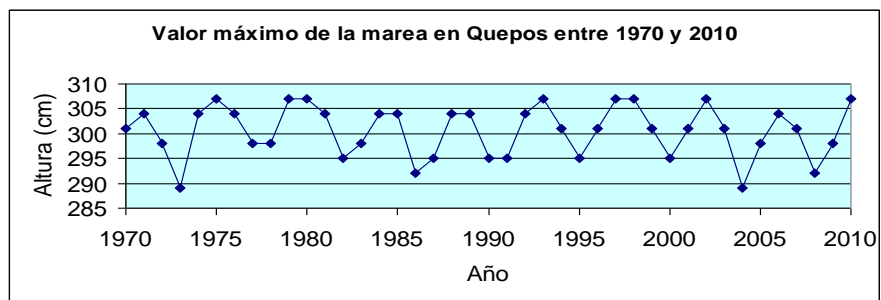
Fig. 4. Predicciones de la altura máxima anual de la marea en Quepos.

Durante el Fenómeno El Niño del 97-98 se registraron elevaciones adicionales del mar de entre 30 y 60 cm en la costa del Pacífico Central de Costa Rica (Lizano, 1997, 176), Lizano y Salas (2001, 175). En ese mismo año se presentó una de las mareas astronómicas más altas en su ciclo de los 4-5 años (Fig. 4). Esto causó inundación en toda la costa del Pacífico de Costa Rica en períodos alrededor de los equinoccios, que junto con la aparición de oleajes altos, iniciaron procesos de erosión intensos.

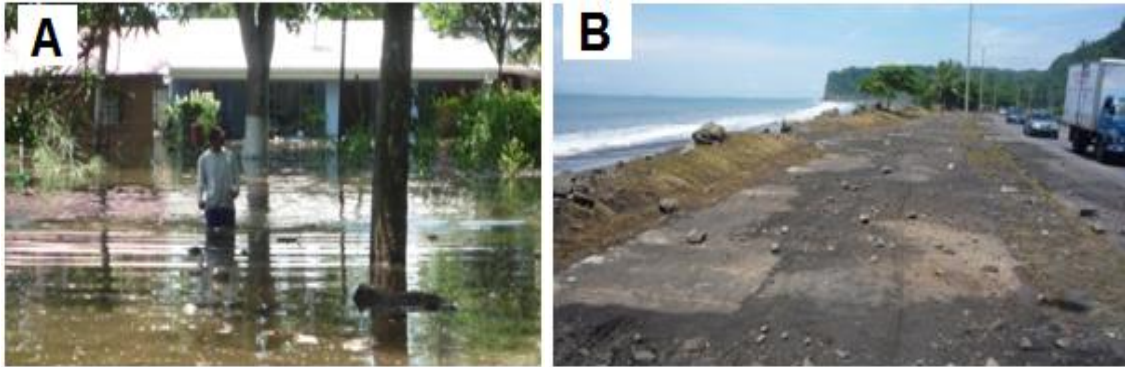
Figs. 5. Fotografías en Playa Caldera, A: caserío detrás del dique en febrero del 2010, y B: desbordamiento del mar en Playa Caldera el 21 de setiembre del 2009. Fotos tomadas por O.G. Lizano.

En Playa Caldera es frecuente que se rompa el dique construido con arena al noroeste de la playa durante eventos de mareas altas asociados con oleaje altos. Esto produce inundación en el caserío detrás de este dique (Fig. 5-A). También es frecuente que las mareas lleguen a la carretera durante estos eventos (Fig. 5-B). No se produce más impacto en el resto de esta playa porque en algunos tramos se protegen frecuentemente con enrocamientos.

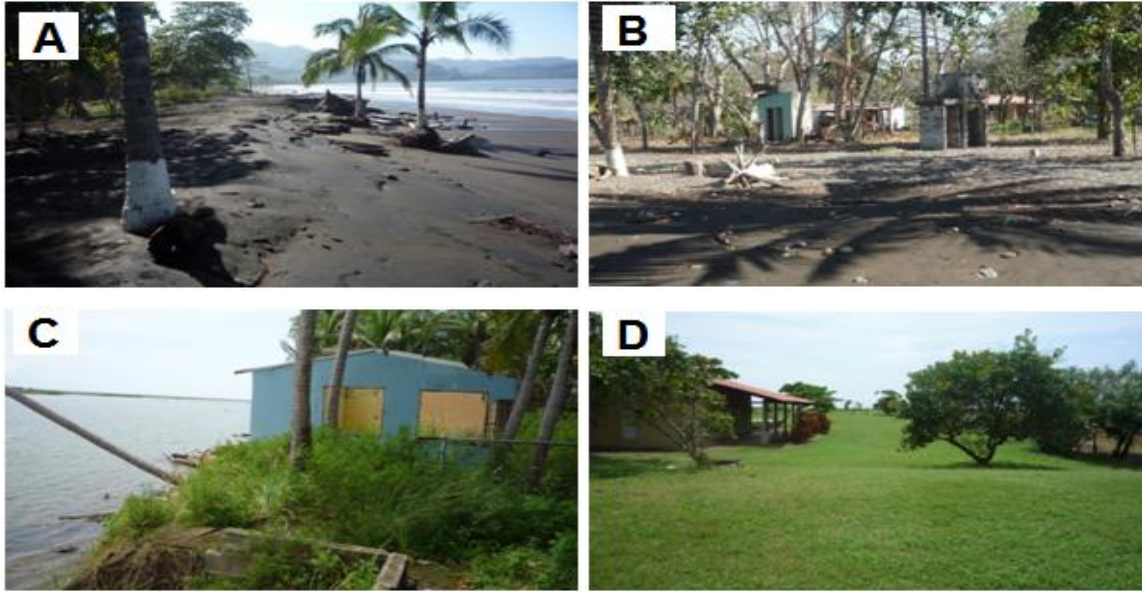
Figs. 6. A y B: fotografías de Playa Azul en febrero del 2010, C: fotografías de destrucción sobre la margen derecha de la desembocadura del Río Tárcoles, y D: fotografía en Carrizal de Bajamar tomadas en setiembre del 2009. Fotos tomadas por O.G. Lizano.

En Playa Azul, sobre la margen izquierda de la desembocadura del Río Tárcoles (mirando hacia el mar), hay un proceso de erosión severo que se inició hace años, pero que se ha acelerado en los últimos 10 años. Gran cantidad de casas han sido abandonadas y/o devoradas por el mar (Figs. 6-A y 6-B). Sobre el lado derecho, cerca de la desembocadura de este río, hay una erosión muy fuerte (Figs. 6-C). Esto también lo reporta Cárdenas y Obando (2005, 41, 42). Sin embargo, hacia Carrizal de Bajamar, hay una acumulación de sedimentos (acresión), lo cual identifica el sumidero (deposición) de los sedimentos del río, obedeciendo a un cambio en la dinámica del río y/o frente al río desde hace años. Es posible distinguir hasta 7 bermas (Komar, 1976, 12) relícticas en este lugar, indicativos de diferentes estados o períodos de estabilidad de los sedimentos costeros en esta región.

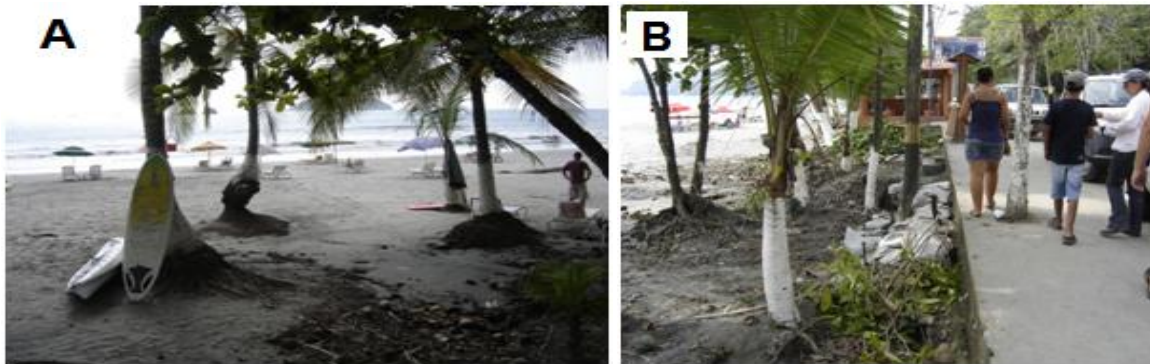
Fig. 7- A y B: Fotografías en Playa Espadilla, Manuel Antonio, Quepos, en diciembre del 2009. Fotos tomadas por O.G. Lizano.

La Playa de Manuel Antonio (entrada del parque), tiene evidente exposición de las raíces de las palmeras e impacto del oleaje sobre la acera que bordea la playa, y esto por supuesto, es un indicativo de que esta playa perdió su perfil de equilibrio (Figs. 7).

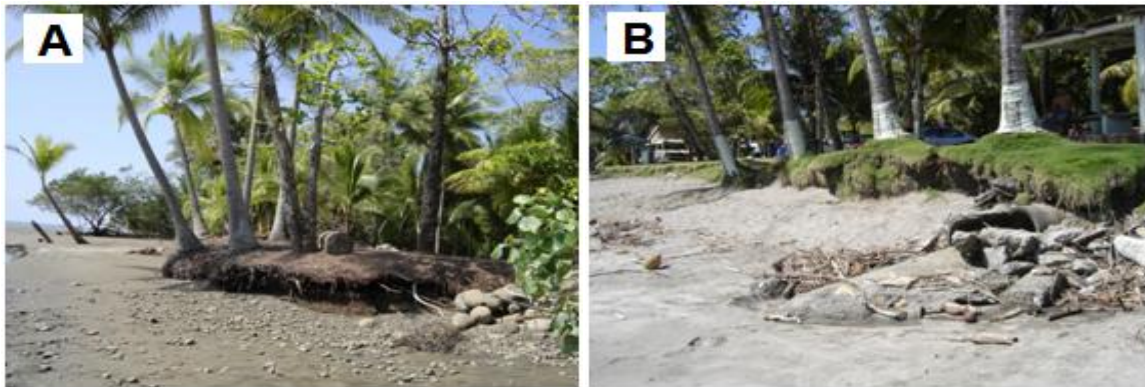
Figs. 8. A: Playa Uvita en diciembre del 2009, B: Playa Esterillos Oeste en febrero del 2011. Fotos tomadas por O.G. Lizano.

En un estudio entre el 2004 y 2005 de Cárdenas y Obando (2005, 36, 37 y 39) reportan erosión de media a fuerte en playas como: Playa Esterillo Oeste, Central y Este y Playa Hermosa (sur). También erosión muy fuerte en Puerto Escondido, Playa Bejuco, Esterillo Oeste e Isla Damas. En nuestras visitas en el 2009 a algunas playas de esta zona, se identifica un avance en los procesos de erosión en algunas playas. Playa Ballena tiene un perfil de playa muy pronunciado hacia el borde, no tiene berma, esto es indicativo de un perfil de playa en desequilibrio. En Playa Uvita, los residentes señalan que la playa tenía 80-100 m de ancho hace unos 5 años. Hoy en día hay un retroceso evidente en esta playa (Fig. 8-A). Los residentes de Playa Dominical dicen que el mar se está metiendo más año con año. Algunas otras playas como Playa Matapalo, muestra vegetación vieja en sus riberas y la base de las palmeras erosionadas, lo cual es un indicativo de crecientes niveles del mar y de erosión. Las fotos recientes de Esterillos (Fig. 8-B) muestran que este proceso ha continuado y que evidencia un impacto severo sobre las estructuras y los bordes costeros en ese lugar.

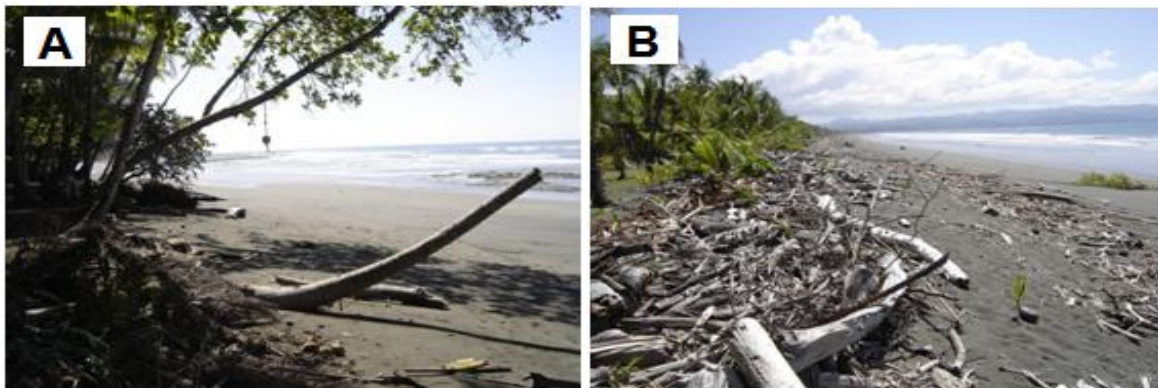
Figs. 10. A: Bahía Pavones, B: Playa Zancudo en diciembre del 2009. Fotos tomadas por O.G. Lizano.

En diciembre del 2009 se visitaron las playas desde Punta Burica hasta el interior del Golfo Dulce. Lugares como Punta Banco, Pavones (Fig. 8-A), Playa Langostino, muestran problemas de erosión.

Un proceso distinto se nota en Playa Zancudo, donde el aporte de sedimentos de Río Coto, está acumulando sedimentos sobre la playa, donde se muestra un proceso de acresión (Fig. 8-B), un proceso muy común en la desembocadura de ríos con grandes descargas de sedimentos (Komar, 1976, 229).

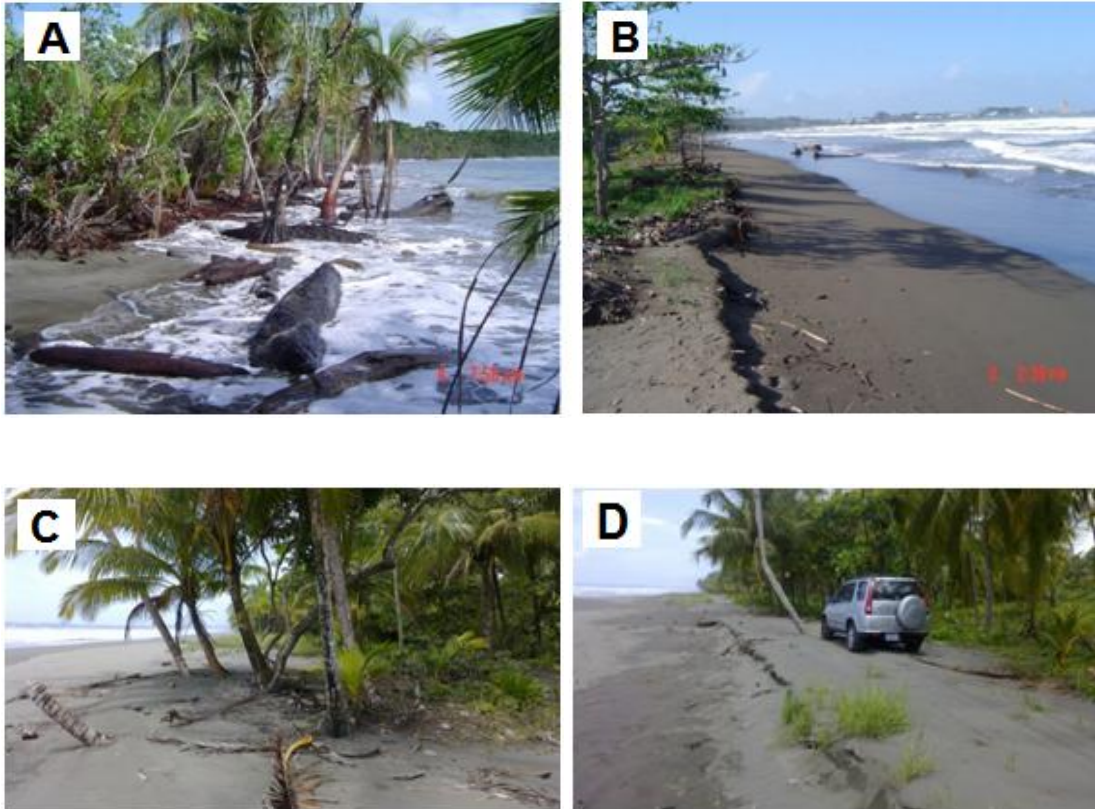
Fig. 12. A: fotografía de Puerto Vargas en el Parque Nacional Cahuita, y B: playa al sur de Cieneguita (Limón) en el 2004. C y D: trayecto de Moín hacia Matina, el 30 de junio del 2012. Fotos tomadas por O.G. Lizano.

En el Caribe se viene dando un proceso de erosión acelerado en Puerto Vargas en el Parque Nacional Cahuita (Lizano y Gonzáles, 2008, 4, 6), como muestra la Fig. 9-A. Algunos lo asocian al deterioro del arrecife en Punta Cahuita (Cortés y Jiménez, 2003, 233; Alvarado *et al.*, 2006, 52) pero podría estar inmerso el aumento del nivel del mar y aumento de energía de olas. Este cambio en el nivel del mar es posible asociarlo al cambio climático, pero también podría deberse a ajustes isostáticos de la región después del terremoto de 1991 (Denyer *et al.* 1994, 39; Amador *et al.* 1994, 160; Jiménez y Cortés, 1994, 193.). Una revisión en la desembocadura del Río Pacuare (Lizano y Morales, 2009, 1) indica que también se experimenta un proceso de erosión en esta zona, asociado posiblemente al manejo de la cuenca adyacente y a los niveles del mar. Algunas de las playas (Fig. 9-B) no muestran desarrollo de vegetación costera joven, y es frecuente encontrar gradas en las playas, como muestra la Fig. 9-B.

Un caso contrario a la erosión costera (acresión), se experimenta en Moín. Hay una deposición de sedimentos en esta región, donde es evidente que el mar se retira. Esto fue así después del levantamiento costero del terremoto de Limón de 1991. Aunque las fuentes de los sedimentos estarían aún por identificarse, es posible que el transporte litoral desde el noroeste, y el rompeolas del puerto en Moín, hayan contribuido con este proceso.

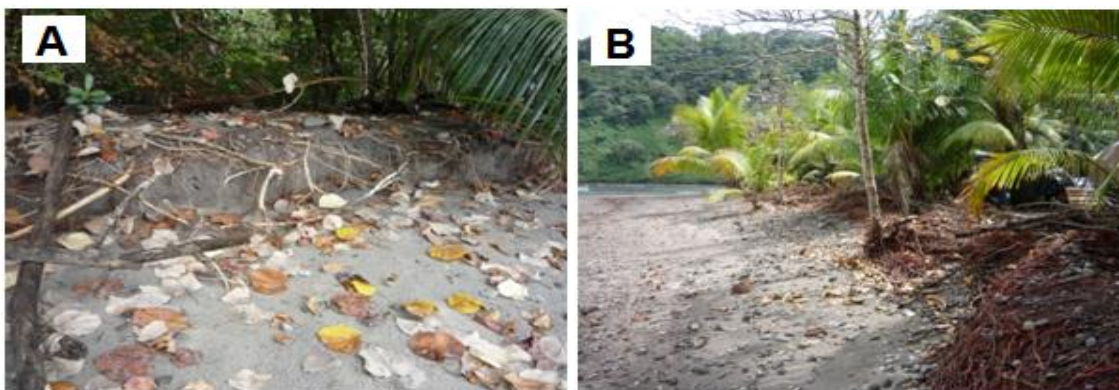
Figs. 13. Fotos del borde costero en Bahía Wafer, Isla del Coco, 31 de marzo del 2011. Fotos tomadas por O.G. Lizano.

Durante la expedición UCR-UNA-COCO-III en marzo del 2011 en la Isla del Coco también se observó erosión con la playa de Bahía Wafer, como muestran las Figs. 10. Una grada en la playa y vegetación madura con raíces expuestas, son suficientes para indicar que aquí también se está dando este proceso.

preguntarse la causa de la erosión que está experimentando la playa de Bahía Wafer en los últimos años. Aquí también está aumentando el nivel del mar, pero habrá que investigar si hay hundimiento por razones tectónicas, o solo una manifestación de la expansión térmica del agua.
