Calidad de aguas superficiales: estudio de la quebrada Estero, ubicada en el cantón de San Ramón, Costa Rica

Surface water quality: study of creek Estero, located in the county of San Ramón, Costa Rica

John Diego Bolaños¹ / Nazareth Montero² / Nazareth Rodríguez³ / Anabelle Sánchez⁴

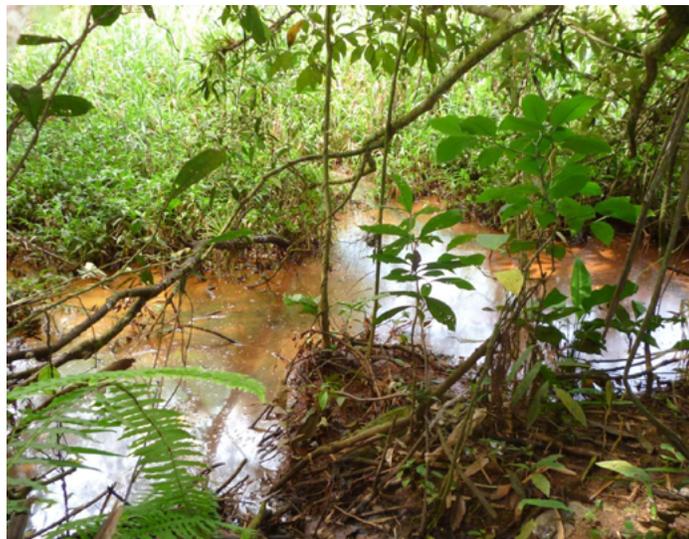
Fig. 1. Fotografía de la quebrada Estero en el sitio de muestreo número 3, noviembre 2014. Fuente: Los autores, noviembre 2014.

Sitio 3: El sitio se encuentra junto al Bosque Demostrativo en donde hay un sendero y se realizan los recorridos a los visitantes; en el primer muestreo la zona poseía un agua muy turbia, igualmente había materia orgánica en el fondo, las partes en las que se observa agua son muy reducidas debido a la presencia de plantas por el avanzado proceso de eutrofización; en la parte más amplia, al otro lado de la quebrada se observa la urbanización los Tucanes. En el segundo muestreo, correspondiente a la estación seca su aspecto es más pantanoso y el agua superficial es léntica.

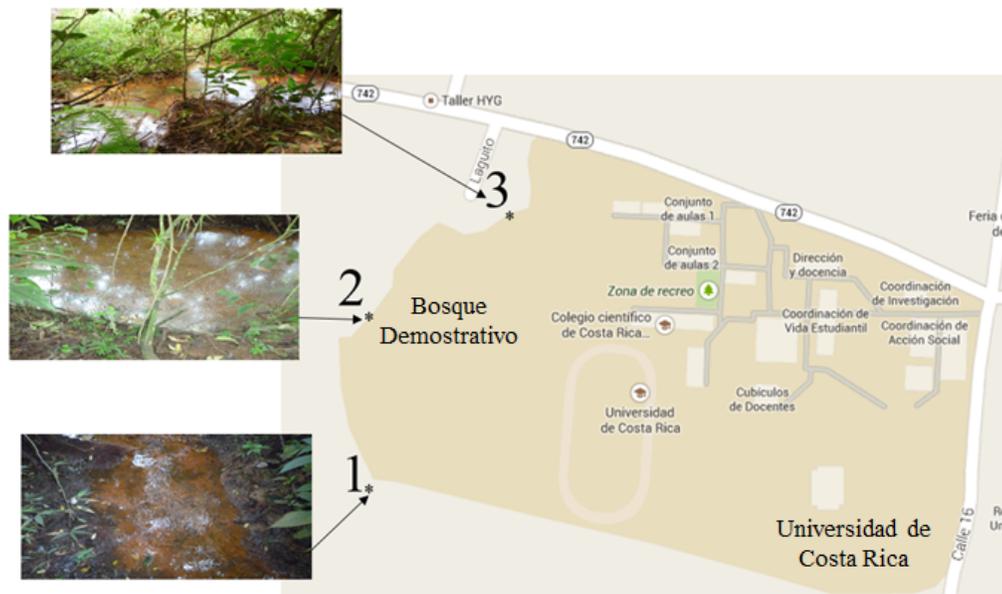
Fig. 2. Ubicación de los tres sitios de muestreo en la quebrada el Estero, en el Bosque Demostrativo de la Universidad de Costa Rica, Sede de Occidente (San Ramón).

Para determinar los puntos de muestreo se observaron los cambios en las propiedades organolépticas del agua de la quebrada Estero (olor y color), describiendo las tres zonas de estudio de la siguiente manera:

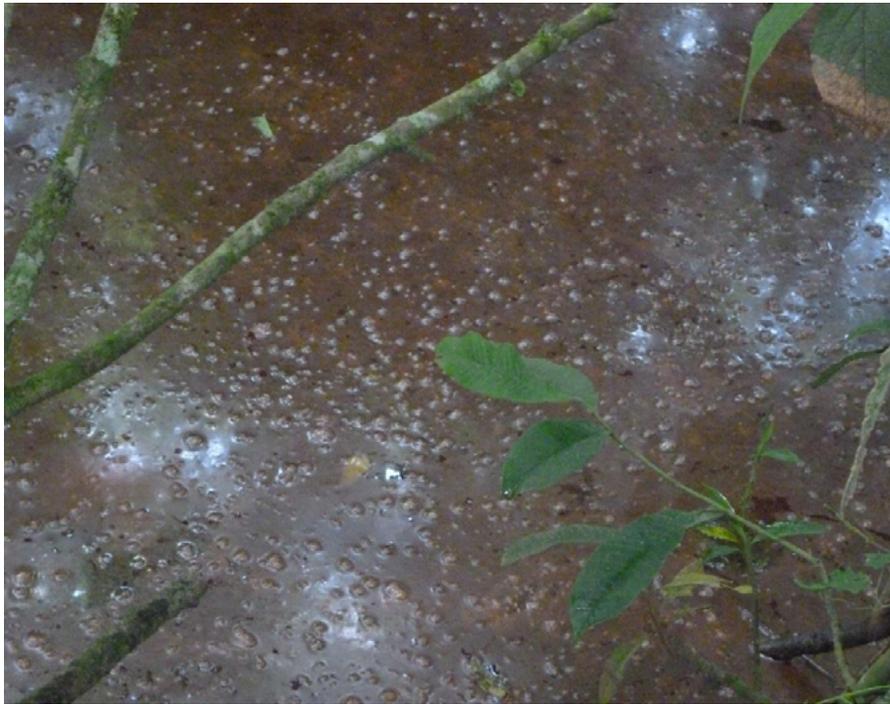
Según lo anterior, se esperaría que la descomposición del material orgánico se lleve cabo por bacterias anaerobias, las cuales evidentemente están liberando dichos gases, que se constatan *in situ*, al observar burbujas y mal olor sobre la superficie del agua (véase Figura 3).

Fig. 3. Fotografía de la quebrada Estero, en el punto de muestreo 2, en donde se aprecia la liberación de gases debido a la descomposición de la materia orgánica del fondo. Fuente: Los autores, noviembre 2014.

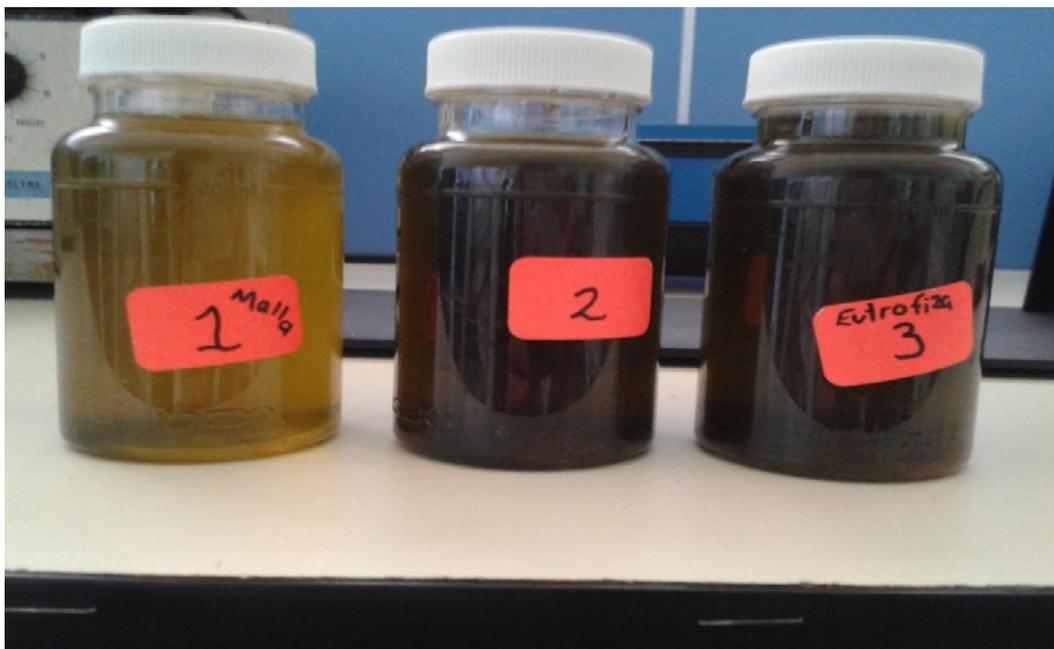
En cuanto a la determinación de coliformes totales (CT), se analizó la microbiología del agua, utilizando la prueba con el reactivo de Colilert, la cual permite evaluar su presencia o ausencia. Importante señalar que una coloración amarilla es indicativa su presencia, pues se metaboliza el indicador ONPG (orto-nitrofenil- β -galactósido), un nutrientes microbiológico (Torres, 2006). El agua analizada resultó tener CT (Véase figura 5), lo que aumenta el riesgo de contaminación microbiológica en el lecho de la quebrada con determinados grupos bacterianos patogénicos, que sin duda agravan los problemas de contaminación y el uso que pueda tener el agua superficial para actividades como el riego o la agricultura, entre otras.

Fig. 4. Fotografía de los resultados de la prueba Colilert para coliformes totales, en los 3 puntos de muestreo, noviembre, 2014. Fuente: Los autores, noviembre 2014.
