# Restauración de la transferencia de carga en juntas transversales: período de construcción de 1999.

Tomado de T2 NEWSLETTER

Local Technical Assistance Program • Summer 2000

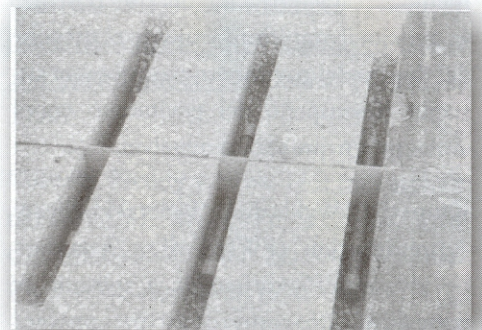
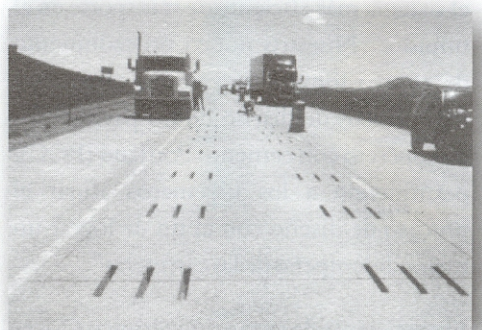
Normalmente, se disponen tres varillas de una pulgada y media de diámetro y 18 pulgadas de longitud a lo largo de las juntas transversales, en cada huella, para restaurar la transferencia de carga entre losas adyacentes. Para instalar las dobelas, se hace un corte de dos pulgadas y media a lo largo de la junta transversal, utilizando equipo de corte para cemento hidráulico.

Se utilizan mazos para remover el cemento de los orificios cortados. Se utiliza arena a presión para limpiar las superficies de los orificios. Se instalan las dobelas y se cubren en un mortero de cura rápida, el cual rellena el espacio alrededor de la dobelas, para completar la maniobra de restauración de la capacidad de transferencia de carga. Para acabar el texturizado superficial, se puede aplicar un cepillado con punta de diamante para corregir el escalonamiento y remover imperfecciones de la reparación.
