*CONCRECIÓN CONCEPTUAL DE UN ESPACIO PRECOLOMBINO:
CARACTERIZACIÓN E INTERPRETACIÓN DE UN VESTÍBULO EN EL
SITIO ARQUEOLÓGICO NUEVO CORINTO (L-72NC)*

*CONCEPTUAL CONCRETION OF A PRE-COLUMBIAN SPACE:
CHARACTERIZATION AND INTERPRETATION OF A FOYER IN THE
ARCHEOLOGICAL SITE NUEVO CORINTO (L-72NC)*

Manuel Castillo Poveda *

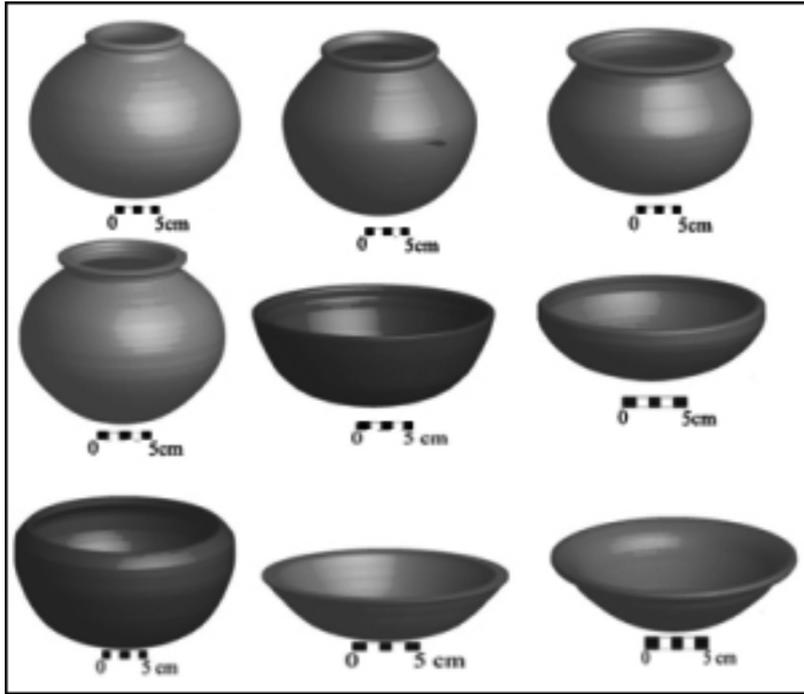
IMAGEN 3
 MUESTRA DE LAS RECONSTRUCCIÓN DE LA VAJILLA REGISTRADA EN LAS EXCAVACIONES ASOCIADAS A P-01 (ESTAS REMITEN A LOS MODOS R26, R51, R28, R52, R13, R29, R30, R41, R36 [DE DERECHA A IZQUIERDA]) DE LA OBRA DE MICHAEL SNARSKIS 1978

Es importante destacar que la trinchera 20, confirma el empedrado de la calzada que se desprende de P-01 (Camino A). En esta se registró la presencia de una vajilla completa (Salgado *et ál.*, 2013).

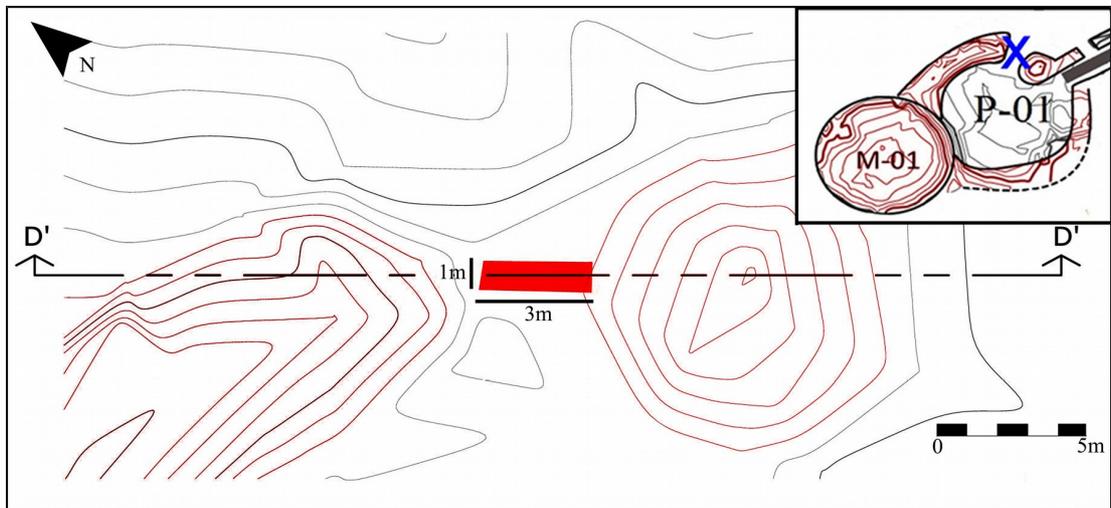
IMAGEN 4
UBICACIÓN DE LA EXCAVACIÓN DENOMINADA TRINCHERA 18

Otra intervención en el terreno corresponde a la trinchera⁴ 18 (numeración correspondiente al consecutivo empleado en el proyecto Nuevo Corinto: Una Aldea Cacical), con niveles de excavación cada 10 cm a la altura del suelo. Esta fue ubicada al noreste de P-01, en una abertura entre los muros que le delimitan en ese sector, con el fin de ahondar en su funcionalidad.

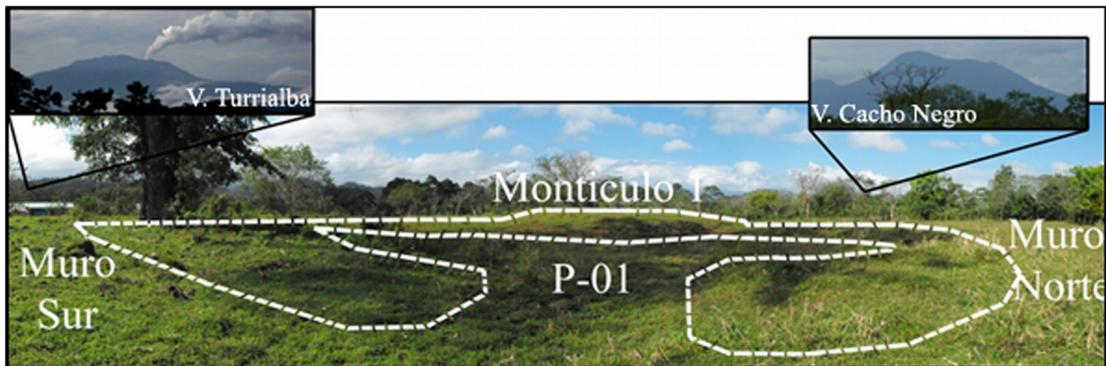
IMAGEN 5
VISIBILIDAD DE LOS VOLCANES TURRIALBA Y CACHO NEGRO
DESDE EL SITIO ARQUEOLÓGICO NUEVO CORINTO (L-72NC)

El área que comprende P-01 se encuentra empedrada, dispuesta de una manera cóncava, lo cual provoca una menor altitud de dicho espacio con respecto a las estructuras que le delimitan. De lo anterior se infiere que desde el trayecto que establece la calzada (desde el noreste hacia P-01) no se podían visualizar los elementos ni las actividades desarrolladas en este lugar, pero sí una apreciación del conjunto arquitectónico, los volcanes expuestos en la silueta del

sistema montañoso al fondo (en segundo plano, a la derecha se encuentra Cacho Negro y a la izquierda se visualiza el volcán Turrialba).

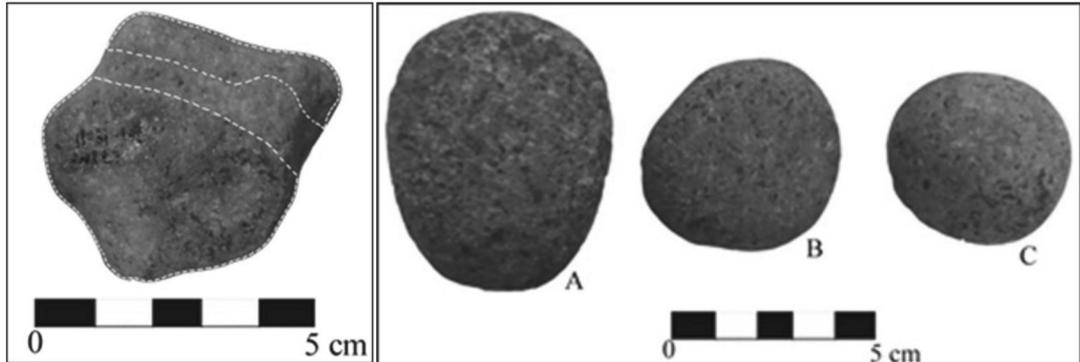
IMAGEN 6
EVIDENCIA LÍTICA HALLADA EN LA TRINCHERA 18, ASOCIADA A UNA PESA (IZQUIERDA)
Y PULIDORES (DERECHA)

En lo que refiere al material lítico, se registró evidencia ligada a 3 pulidores a una profundidad de 40 cm, 1 percutor a 50 cm, 2 núcleos a 60 cm, así como, 8 lascas (1 a 40 cm de profundidad, 5 a 50 cm y 2 a 60 cm). Por último, cabe mencionar la presencia de un artefacto con un desgaste en su cuerpo, a manera de acinturamiento, referido como una pesa.

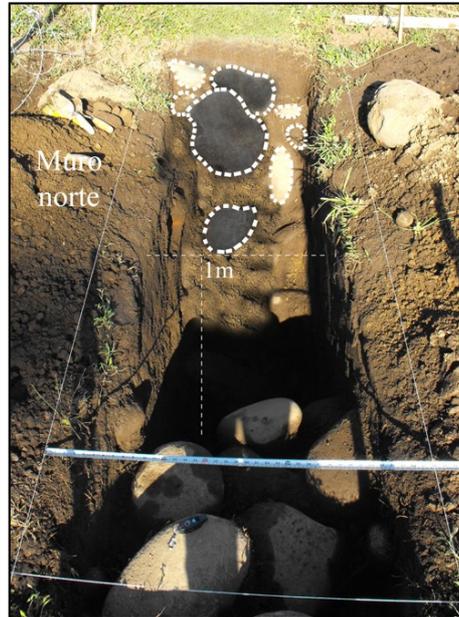
profundidad se presentó un estrato arcilloso con poca permeabilidad. La disposición de los cantos que conforman estos muros, refieren a una distribución no uniforme (no están dispuestos en concordancia con un alineamiento

horizontal como vertical), por lo cual, se infiere que la estructura presenta un colapso (alteración). Este fenómeno responde a la presencia de 2 cantos de gran tamaño que se hallaron dentro de la excavación.

IMAGEN 7
ESTADO DE LOS MUROS REGISTRADOS EN LA TRINCHERA 18

Además, se evidencia la presencia de una abertura hecha entre los muros que delimitan al noreste de P-01. Debido a las características que presentó, se le denominó como drenaje/abertura, la cual consistió en un espacio de 1x1 m aproximadamente, delimitado por muros en sus lados norte y sur, mientras que a 90cm de

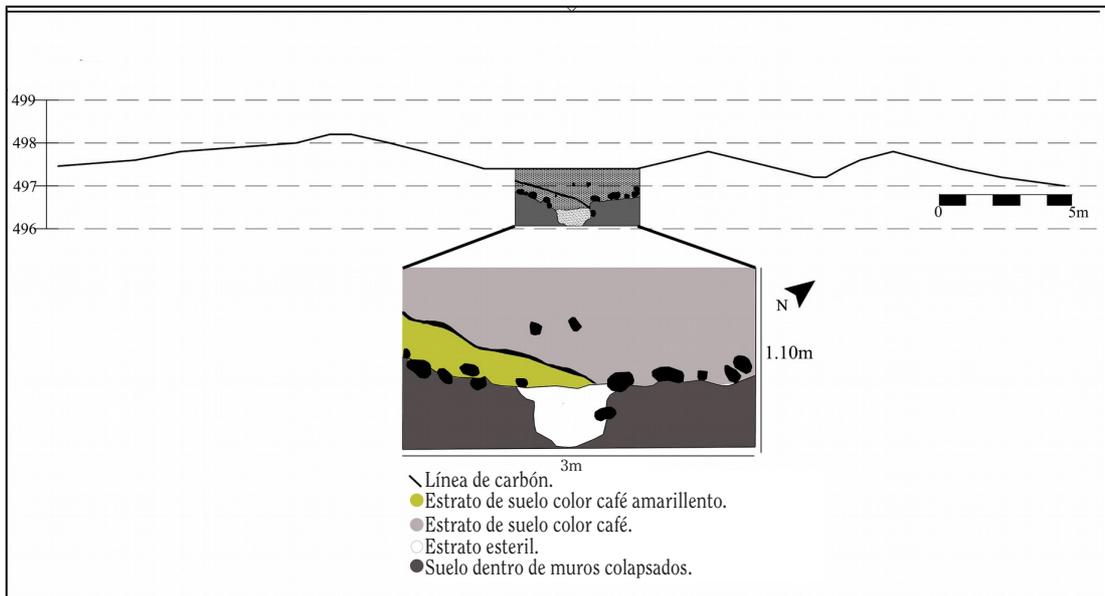
Este cambio de características culturales y naturales, se refuerza con la presencia de una línea de carbón en la pared sur, la cual se traza de manera inclinada desde el lado sur hasta los 60 cm de profundidad del lado central, lo que concuerda con el cambio de estrato y las bases de los muros mencionados.

IMAGEN 8
PERFIL DE LA PARED SUR DE LA TRINCHERA 18

Se infiere que el drenaje/abertura y las estructuras que limitan P-01, fueron edificadas durante la fase La Selva (300-800 d.C.); específicamente en lo que Snarskis (1981) ha definido como su etapa A (500-600 d.C.). Esto sustentándose en el análisis modal y tipológico del material obtenido de dicha excavación, además del cambio de estrato que se localizó en el nivel 6

(60 cm), el cual va de un suelo color café a uno café-amarillento.

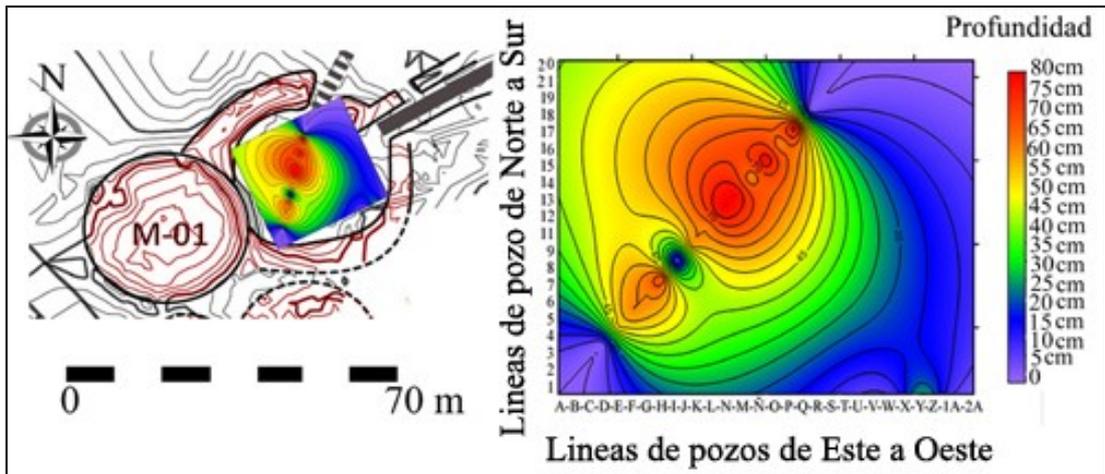
Como resultado de dicha intervención, un total de 530 sondeos con barra metálica fueron ejecutados en una cuadrícula de 22 m x 29 m (incluidas las ampliaciones), del cual el 87% dio positivo a la presencia de un material sólido

en el espacio interno de P-01 (posibles cantos) y un 12% dio resultado negativo. Del porcentaje positivo, un 3% fue observado en superficie, un 4% detectado a 20 cm de profundidad, un 4% a 30 cm, 26% a 40 cm, un 16% a 50 cm, un 21% a 60 cm, un 4% a 70 cm, un 10% a 80 cm.

La conformación de dicho empedrado de acuerdo a las profundidades registradas evoca su disposición a manera cóncava dentro de P-01. Cabe agregar que en la zona perimetral del interior de esta plaza, específicamente al sur, oeste, noroeste y suroeste, se observó la presencia de un empedrado más superficial y de profundidad homogénea.

IMAGEN 9
DISPOSICIÓN DE CANTOS DENTRO DE P-01 (SUPERIOR) Y PERFIL IDEALIDAD
DE SUELO DE P-01 (INFERIOR)

Con base al resultado del sondeo con barra metálica efectuado en la totalidad del área que comprende P-01 (ver imagen 9), se registró la presencia de un empedrado cóncavo a lo interno. Su disposición —según las distintas profundidades donde se detectaron cantos— remite a dicha forma, lo que dificulta el desplazamiento fluido dentro de este. Sin embargo, en su perímetro (aproximadamente 7 m) se detectó una continuidad en el nivel del empedrado, adjudicándole el carácter de tránsito sin impedimento.

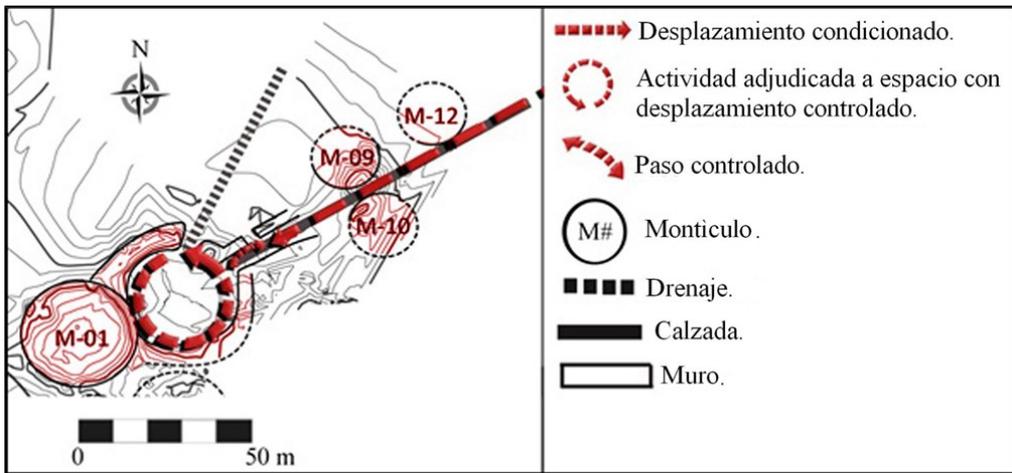
Se reitera la utilización de los muros como medios de desplazamiento, lo cual evoca un razonamiento de tránsito en el perímetro, evidenciado por características como su diferenciación en altitud y su disposición de manera contraria a la dinámica expuesta (oeste a este), así como, su relación funcional con otras estructuras como por ejemplo, M-01 (en lugar de indicar recibimiento se ligaría a acciones de recepción o vigilia).

Cabe anotar que en la abertura norte de P-01 (espacio de alrededor de 1 m de longitud) se registró que el agua retenida dentro, drenaba hacia ese sector; lo contrario ocurrido al oeste de la plaza. Esto debido a la topografía de dicho elemento arquitectónico, ya que posee cierto grado de inclinación (aproximadamente 40cm según planimetría) hacia el noreste.

La otra abertura de P-01 corresponde a un espacio de aproximadamente 2 m de longitud, dirección noreste, de la cual se desprende una calzada empedrada de cerca de 100 m

de largo (Salgado *et ál.*, 2013). La topografía en que se localiza dicha estructura posee un grado de inclinación hacia la trayectoria a la cual se despliega (noreste). La calzada se extiende entre las estructuras que se encuentran casi adyacentes, como es el caso de los montículos 09 y 10, además del 12 y la estructura ubicada en el costado sur.

IMAGEN 10
PLANIMETRÍA DE P-01 Y ESBOZO DEL TRÁNSITO EN EL MISMO

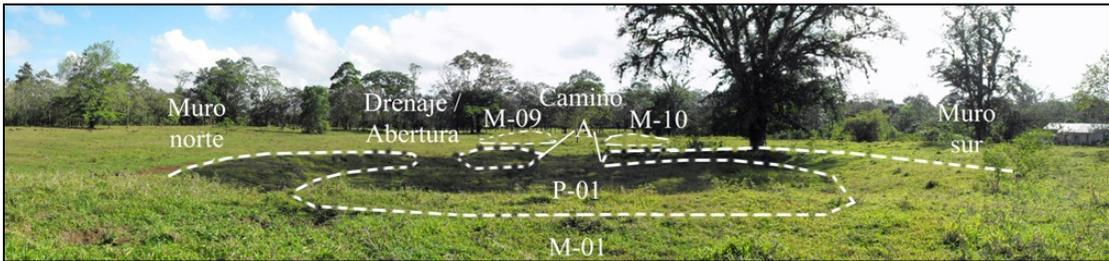
Al noreste de P-01 se logra observar el trazado de la calzada que se adhiere a la abertura de este espacio, así como algunas de las estructuras que delimitan el camino (M-09 y M-10); es importante señalar que M-12 y su adyacente no se logran observar desde P-01, puesto que los primeros montículos mencionados bloquean el rango de visión; aun así y en comparación con la distancia (100 m), el trayecto de este empedrado es perceptible desde P-01.

IMAGEN 11
CUENCA DE VISIBILIDAD (RANGO DE PERCEPCIÓN VISUAL DE UN PUNTO Y DIRECCIÓN) EN P-01
VISIÓN SOBRE EL MONTÍCULO 1, VISTA HACIA EL NORESTE (CAMINO A)
